Holmedalshammaren 13B, 5300 KLEPPESTØ

**Innholdsrik & påkostet  
familiebolig. Barnevennlig  
beliggenhet. Nytt bad. Flott  
uteområde. Gangavstand til "alt".**

Selveier tomannsbolig (vertikaldelt)  
Holmedalshammaren 13 B  
5300 Kleppestø

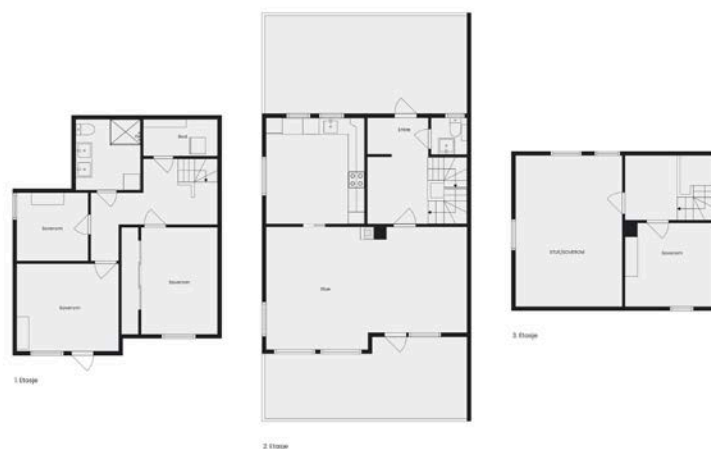
1. etasje: Gang, bad/vaskerom, tre soverom og bod
2. etasje: Gang, stue, kjøkken og toalett
3. etasje: Tre disponible rom

Planløsningen er en ikke målt skisse og skal kun forstås som en orientering.

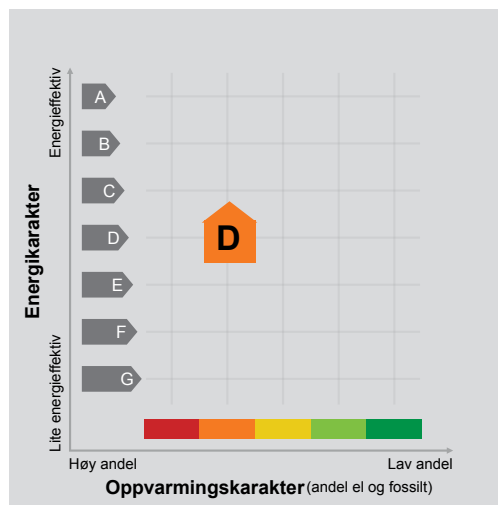
**Energimerket** angir boligens energistandard. Energimerket består av en energikarakter og en oppvarmingskarakter, se i figuren. Energimerket symboliseres med et hus, hvor fargen viser oppvarmingskarakter, og bokstaven viser energikarakter.

**Energikarakteren** angir hvor energieffektiv boligen er, inkludert oppvarmingsanlegget. Energikarakteren er beregnet ut fra den typiske energibruken for boligtypen. Beregningene er gjort ut fra normal bruk ved et gjennomsnittlig klima. Det er boligens energimessige standard og ikke bruken som bestemmer energikarakteren. A betyr at boligen er energieffektiv, mens G betyr at

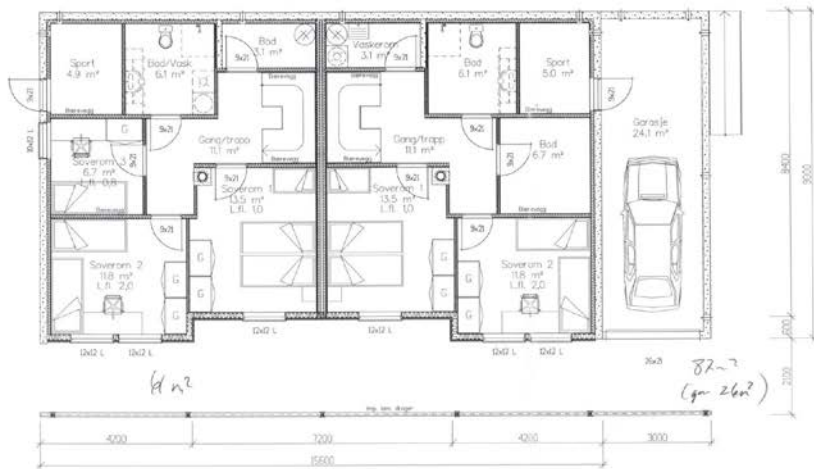
**UNDERETASJEPLAN**  
 Der må sikres om disponisjonen fra  
 TEK p. 8-35 vedr. lysnivå for sov. 1 og 2.
