Nils Davidsens veg 4, 2070 RÅHOLT

**Frittliggende og familievennlig
enebolig med dobbel garasje m/
el-bil lader, terrasse og hage.**

Befaringsdato: 20.03.2025 Rapportdato: 26.03.2025 Oppdragsnr.: 21739-1497 Referansenummer: DI3322
Autorisert foretak: TAKSTHUSET 1 AS Vår ref: Eirik Kalheim

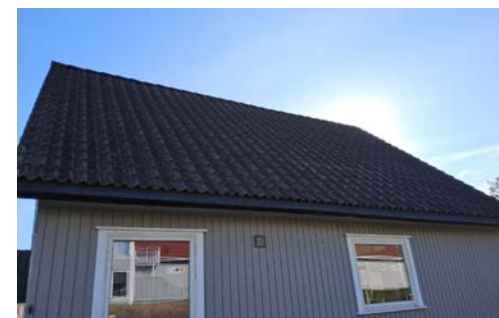
Taktekkingen er av betongtakstein. Taket er besiktiget fra bakkenivå. Siden taket (takkonstruksjon, takteking og skorstein) kun er observert fra bakkenivå, er vurderingen begrenset av dette. Det er ikke sikkerhetsmessig forsvarlig å bevege seg ut på taket eller observere fra stige. Selv om det ikke er avdekket skader under befaringen, betyr ikke dette at det ikke foreligger skader som en besiktigelse på taket kan avdekke. Vær oppmerksom på denne risikoen. En undersøkelse av taket kan utføres av en fagperson under tilstrekkelige sikkerhetsforhold.

- Det er påvist skader eller avvik på selve taktekkingen.
- Mer enn halvparten av forventet brukstid er passert på taktekkingen.
- Mer enn halvparten av forventet brukstid er passert på undertak.

Kostnadsestimat settes for en utvidet kontroll av takteking.

Kostnadsestimat: 10 000 - 50 000

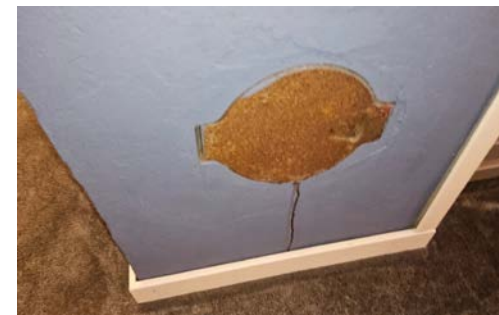
TG 2 Rom Under Terreng

Punktet må sees i sammenheng med 'Drenering'

Gulvet har laminat og har teppe. Veggene har panel og betong/mur. Hulltaking er foretatt uten å påvise unormale forhold. Hulltaking er foretatt på soverom mot utvendig hjørne av boligen. Fuktkvotemåling (vekt%) i konstruksjonen ble målt til 15.

- Det er gjennom målinger påvist høyt fuktnivå i trevegger i underetg./kjeller, det er derfor ikke foretatt hulltaking
- Dette må sees i sammenheng med punkt om drenering.

- Ytterligere undersøkelser må foretas for å få kartlagt tilstanden og omfanget på eventuelle skader.

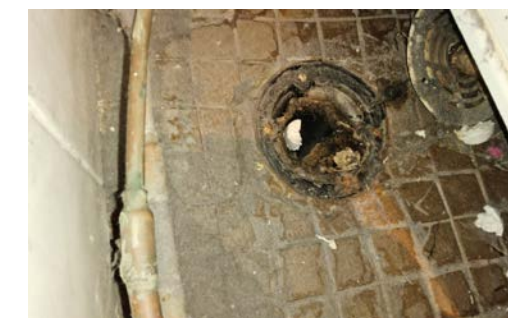
2. ETASJE > BAD

TG 0 Tilliggende konstruksjoner våtrom

Hulltaking er foretatt uten å påvise unormale forhold. Hulltaking er foretatt på kneloft. Fuktkvotemåling (vekt%) i konstruksjonen ble målt til 0-6.

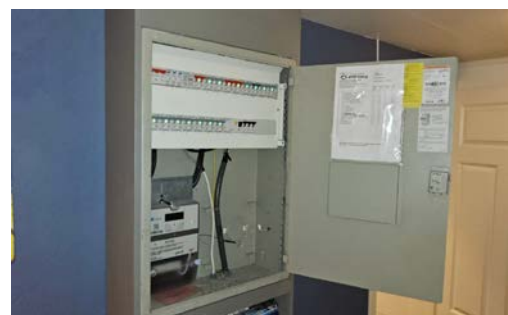
TG 0 Branntekniske forhold

Dette er en forenklet kontroll begrenset til de spørsmål som fremkommer under. Tilstandsgraden er basert på retningslinjer til disse spørsmålene i bransjestandarden NS3600. Dette kan ikke sammenlignes med en fullstendig kontroll av branntekniske forhold av offentlig myndighet, eller en vurdering av boligens branntekniske forhold eller prosjektering fra en rådgiver med spesialkompetanse. En bygningssakkyndig har verken kompetanse til å gi slik veiledning eller lov til å foreta en slik kontroll.
