Skolevegen 34B, 6521 FREI

**Pent oppusset 3-roms leilighet  
med veranda og parkeringsplass  
med el-bil lader!**

# Tilstandsrapport

## TOMANNSBOLIG

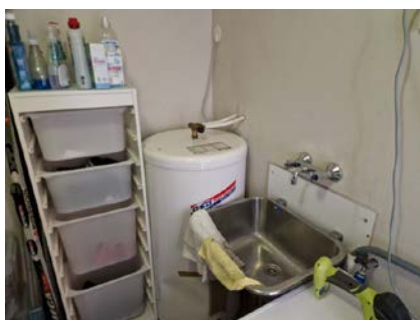
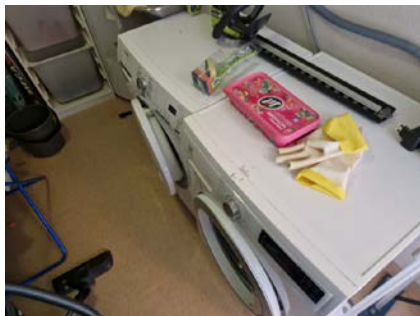
## ETASJE 2. > VASKEROM

Hulltaking er ikke foretatt, Rommet er tilliggende 3 yttervegger og leilighetens bad, ved eneste mulige sted for hulltaking (ved døren) ligger det stender verk for døren. Det ble foretatt fukt søk som stikk kontroll ved overflater, det ble ikke registrert forhøyet fukt nivå.

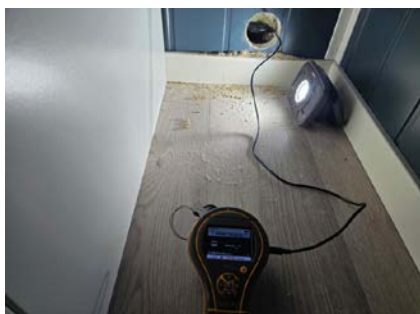
## ETASJE 2. > KJØKKEN

Gulvet er belagt med laminat. Veggene er kledd med malte plater. Det innvendige taket er lagt med malte tak-ess plater. Det er en farget kjøkken- innredning som går over to vegger. Innredningen er av skap og skuffer i profilerte fronter. Benkeplaten er av heltre med en nedfelt vask. Kjøkkenet er utstyrt med frittstående frys/kjøleskap, oppvaskmaskin og komfyr.
