Tunlandstubben 10, 2072 DAL

**Familiebolig med alt på en flate- 4  
soverom- eget vaskerom-  
dobbelgarasje og romslig  
gårds plass- nærhet til barneskole.**

Enebolig  
Tunlandstubben 10  
2072 Dal

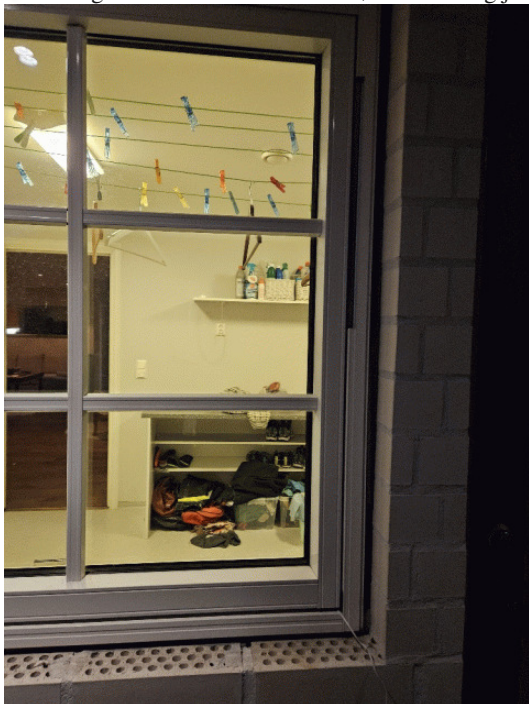
Det er påvist avvik ved beslag, vannbord, omramming, karm eller ytre tetting.

Det ble foretatt en enkel funksjonstest av enkelte vinduer og terrassedør, det mangler vannbord og tilstrekkelig tetting fra utsiden TG2, det settes ikke tilstandsgrad TG3 ved dette avviket da hjemmelshaver opplyser at det skal monteres vannbord og utføres tetting mellom vindu og yttervegg før salg.

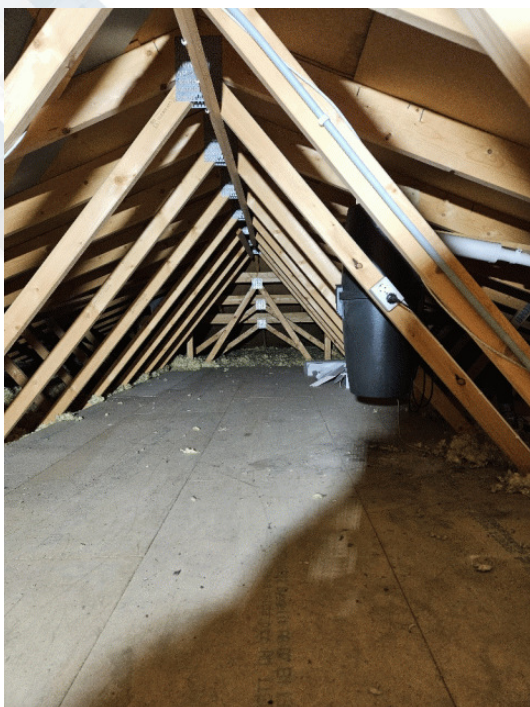
Krypeloftet fremstår i normalt grei stand uten noen synlige avvik.

Det er små fuktmerker på su-plater. Hjemmelshaver opplyser at dette er fra da huset ble oppført og at dem er passive.

Ytterligere undersøkelser må gjøres.

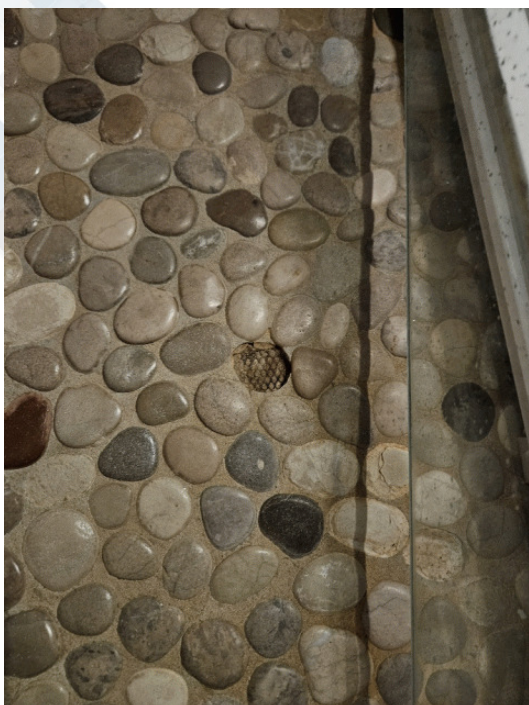
Sokkel på dusjnische hinder overvann ved en eventuelle lekkasje å nå frem til sluk og det er ingen terskel inn under døren til bad. TG2
