Tunlandstubben 10, 2072 DAL

**Familiebolig med alt på en flate- 4
soverom- eget vaskerom-
dobbelgarasje og romslig
gårdsplass- nærhet til barneskole.**

Enebolig
Tunlandstubben 10
2072 Dal

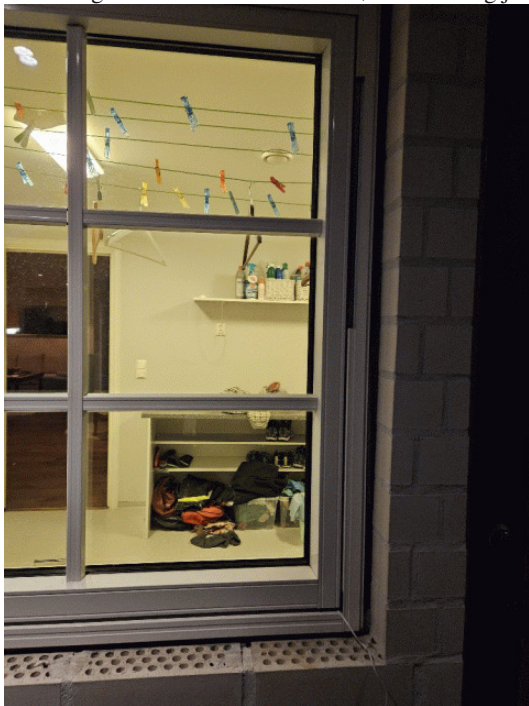
Det ble foretatt en enkel funksjonstest av enkelte vinduer og terrassedør, det mangler vannbord og tilstrekkelig tetting fra utsiden TG2, det settes ikke tilstandsgrad TG3 ved dette avviket da hjemmelshaver opplyser at det skal monteres vannbord og utføres tetting mellom vindu og yttervegg før salg.

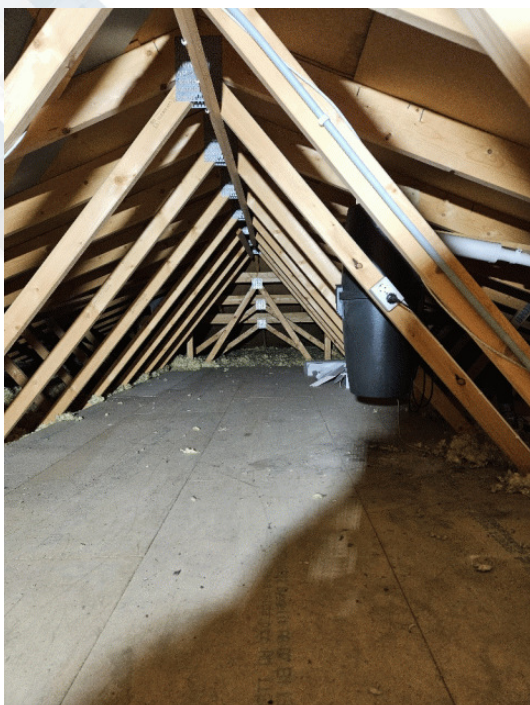
Det er små fuktmerker på su-plater. Hjemmelshaver opplyser at dette er fra da huset ble oppført og at dem er passive.

Ytterligere undersøkelser må gjøres.

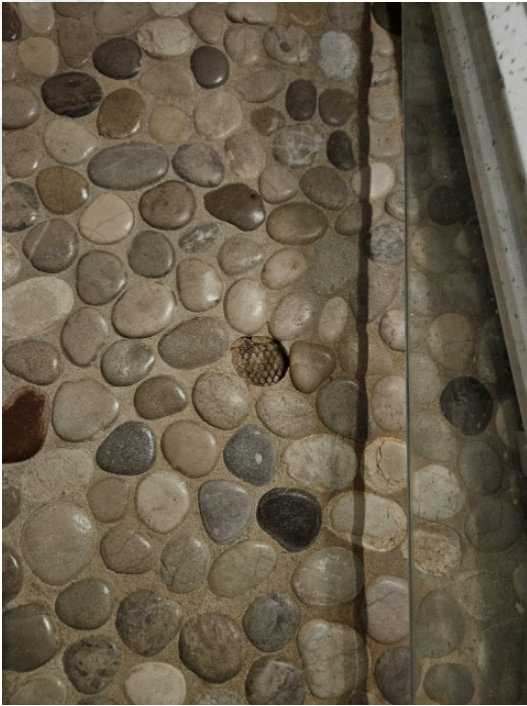
Sokkel på dusjnische hinder overvann ved en eventuelle lekkasje å nå frem til sluk og det er ingen terskel inn under døren til bad. TG2
