# Tilstandsrapport

Eiet seksjon Snr. 19 H0201/SA21

Brøtergata 4 F, 2000 LILLESTRØM

Befaringsdato: 22.04.2025

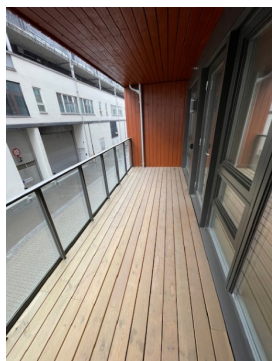
### ! TG 1 Balkonger, terrasser og rom under balkonger

Balkong med støpt dekke med påforet trykkimpregnert gulv og rekkverk i aluminium og glass. Utelampe og strømuttak.

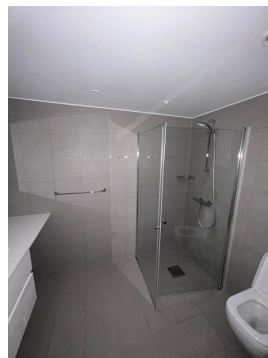
Aktuell byggeforskrift er teknisk forskrift 2017. Dokumentasjon: Ferdigattest, FDV og beskrivelsesdokument for prefabrikkert baderomskabin.

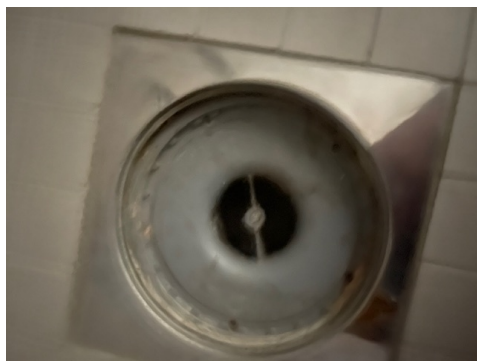
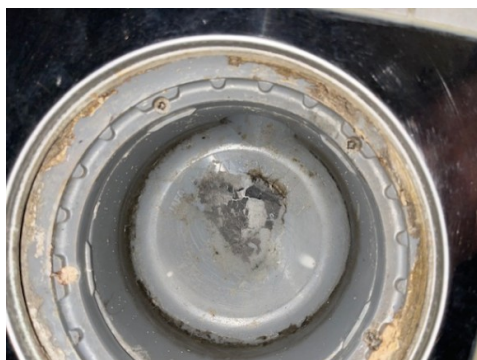
### ! TG 1 Sluk, membran og tettesjikt

Det er plastsluk og smøremembran med ukjent utførelse.

Det er ikke mulig å se membranløsning ved sluk eller terskel uten å gjøre inngrep i konstruksjonen.

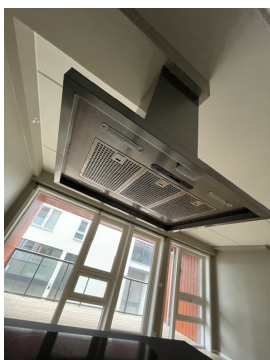
### ! TG 0 Avtrekk

Det er avtrekk via balansert anlegg.

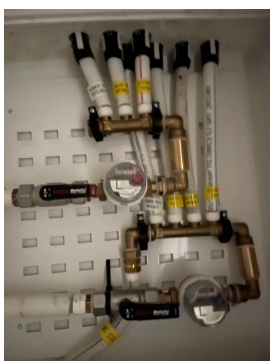
### ! TG 0 Vannledninger

Innvendige vannledninger er av plast (rør i rør). Fordelerskap med stoppekraner er plassert i bad. Det er besiktiget i rørskap.

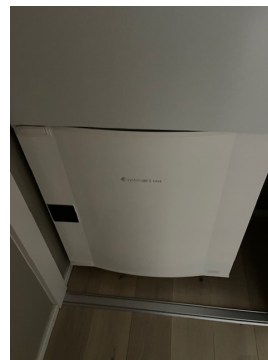
### ! TG 1 Ventilasjon

Boligen har balansert ventilasjon med hovedenhet plassert i garderobe i gang.

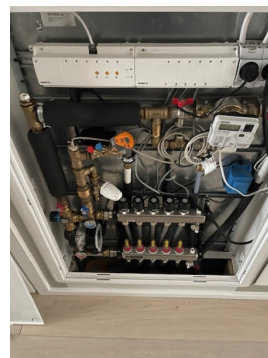
### ! TG 0 Vannbåren varme

Vannbåren gulvvarme. Fordelerskap er plassert i gang.

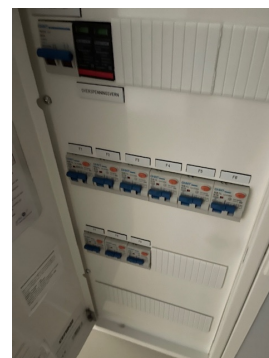
Nybygg fra 2022 med samsvarserklæring. Ut i fra min kunnskap er det ikke behov for utvidet el-kontroll, men jeg er ikke fagkyndig på området. Tilstandsgrad er satt på bakgrunn av alder, fremlagt dokumentasjon og enkel kontroll av synlige deler av anlegget. Det er ikke foretatt noen inngrep eller bruk av måleutstyr da dette må gjøres av fagkyndige.

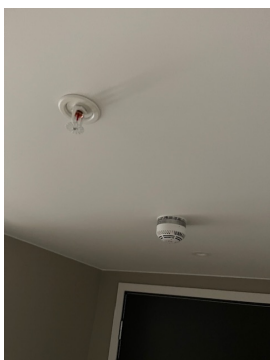
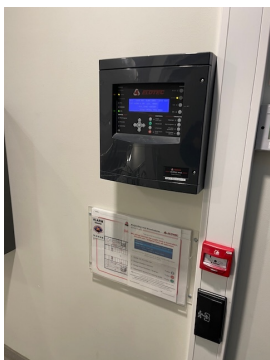
Sentralt brannvarslingsanlegg, sprinkleranlegg og pulverapparat.

1. Er det mangler for brannslukningsutstyr i boligen iht. forskriftskrav på søknadstidspunktet, men minst Byggeforskrift 1985?  
**Nei**
2. Er det skader på brannslukkingsutstyr eller er apparatet eldre enn 10 år?  
**Nei**
3. Er det mangler på røykvarsler i boligen iht. forskriftskrav på søknadstidspunktet, men minst Byggeforskrift 1985?  
**Nei**
4. Er det skader på røykvarslere?  
**Nei**
