Brunsbergfeltet 1A, 2850 LENA

**Praktisk og lettstelt halvpart av  
tomannsbolig - alt på en flate - lun  
og koselig atmosfære - 2 soverom  
- garasjeplass.**

# Tilstandsrapport

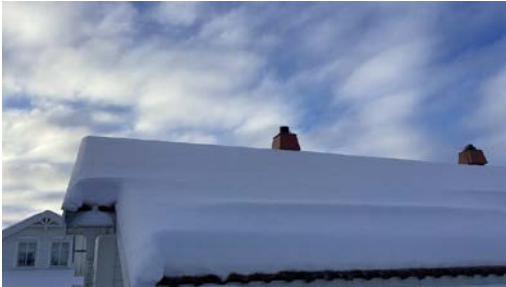
Det anbefales å gjennomføre supplerende undersøkelser av taktekingen når snøen er fjernet, for å avdekke eventuelle skjulte skader eller slitasje. Dersom dette ikke gjøres, er det økt risiko for at skader forblir uoppdaget, noe som kan medføre høyere utbedringskostnader på sikt.

Oversiktsbilde.

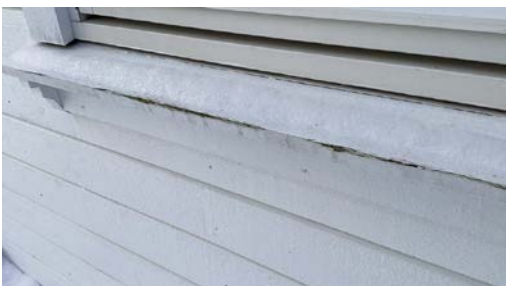
Behov for noe vedlikehold.

Behov for vedlikehold/utbedring. Det bør gjennomføres supplerende undersøkelser av veggens nedre del når snøen er fjernet, for å avdekke eventuelle skjulte skader eller slitasje.

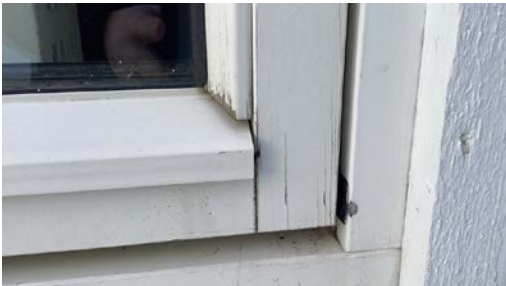
Trevinduer med 2-lags isolerglass. Utvendig solskjerming på noen vinduer.

Behov for noe vedlikehold på enkelte vinduer.

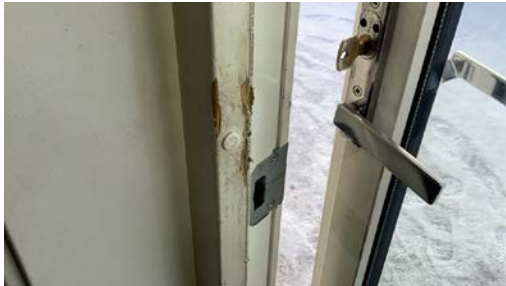
Skade på dørkarm og tettelist. Tilstandsgrad gitt pga. nevnte forhold.

Skade på karm og tettelist.

Skade på dørkarm og tettelist bør utbedres for å hindre ytterligere forringelse og redusere risiko for trekk, varmetap og fuktinntrengning i konstruksjonen.

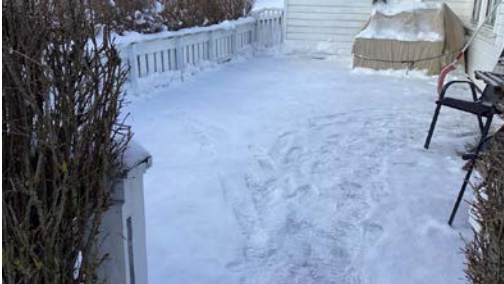
Konstruksjonen er av forenklet type og særlig utsatt for påvirkning fra vær og vind. Dette medfører økt behov for regelmessig ettersyn og vedlikehold for å sikre tilstrekkelig beskyttelse mot fukt, råte og andre skader. Manglende vedlikehold kan redusere levetiden og øke risikoen for skader på bygningsdelen. Konstruksjon fundamentert direkte på terreng vil normalt bevege seg som følge av setninger i grunnen og tele. Flassing på overflate. Det tas spesifikt forbehold om at deler av bygningsdelen er skjult, har en alder som øker sannsynligheten for skjulte feil og har brukt opp mye av sin forventede brukstid. Snødekte overflater. Tilstandsgrad gitt pga. nevnte forhold.

Oversiktsbilde.

Det bør gjennomføres supplerende undersøkelser når snøen er fjernet for å avdekke eventuelle skjulte skader eller slitasje. Regelmessig vedlikehold av skadede terrassebord, toppbord på rekkverk og markiseduk bør utføres for å forhindre ytterligere forringelse, redusere risikoen for fuktskader, råte og økte utbedringskostnader. Manglende oppfølging kan føre til redusert levetid og økte kostnader ved fremtidige reparasjoner.

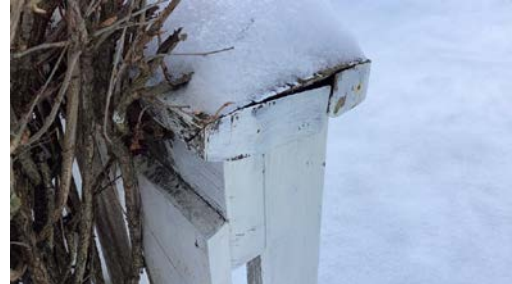
Behov for vedlikehold.

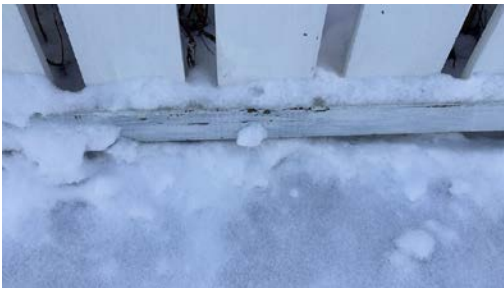
Behov for vedlikehold.

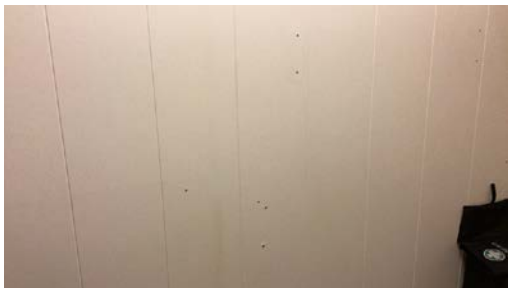
Enkelte hull i vegger.

Riss og sprekker i flisfuger samt hull i vegger bør utbedres for å hindre fuktinntrengning og videre forringelse av konstruksjonen. Dersom tiltak ikke gjennomføres, øker risikoen for fuktskader og følgeskader på tilstøtende bygningsdeler.

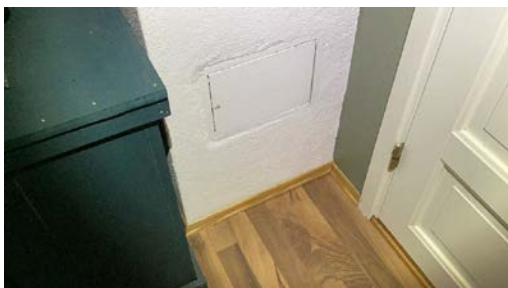
Feieluke i stue.

- Det anbefales å montere ildfast plate under luker på pipe.

Det er mange krav til ildsted og skorsteiner og jeg er ikke fagkyndig på området. Jeg anbefaler derfor kontroll av fagkyndig.

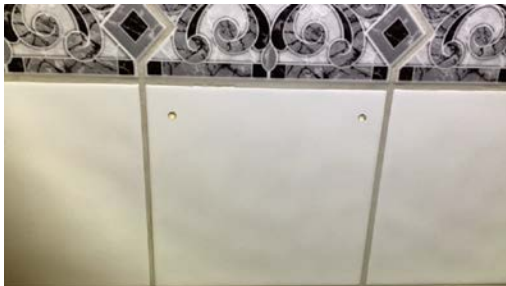
Hull i fliser etter tidligere installasjoner.

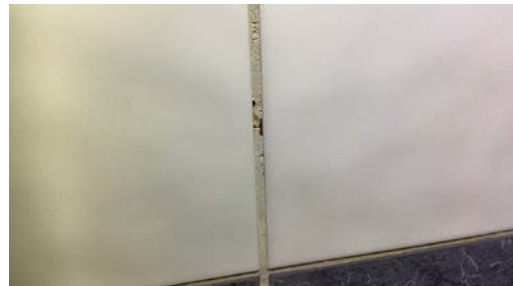
- Det er påvist at flisfuger har riss/sprekker.

Riss i enkelte flisfuger.

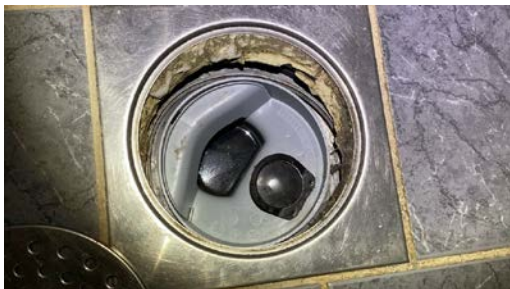
Løs pakning i sluk.

Det bør gjennomføres utbedring av løs pakning i sluk for å hindre lekkasjer og vannskader. Manglende mulighet for kontroll av membran og skjulte konstruksjoner med høy alder medfører økt risiko for skjulte skader og fuktskader i tilstøtende bygningsdeler. Det anbefales jevnlig tilsyn og vedlikehold, samt vurdering av oppgradering av tettesjikt og sluk for å redusere risikoen for fremtidige skader.

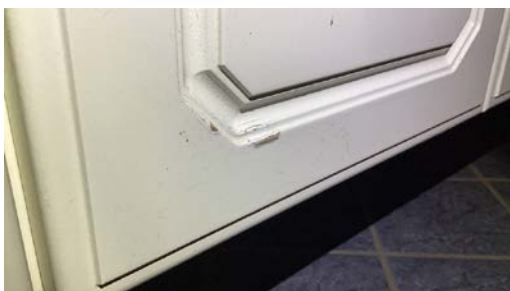
Svelling på innredning.

Svelling på innredning bør utbedres eller fuktbeskyttes for å forhindre videre skade og redusere risiko for forringelse av materialene. Dersom tiltak ikke iverksettes, kan det føre til ytterligere skader.

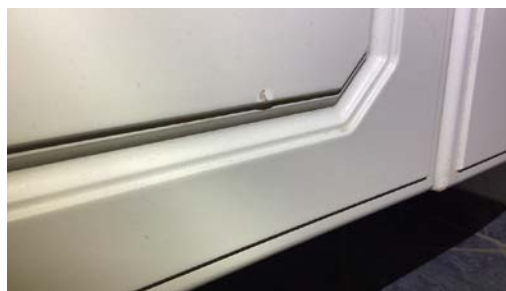
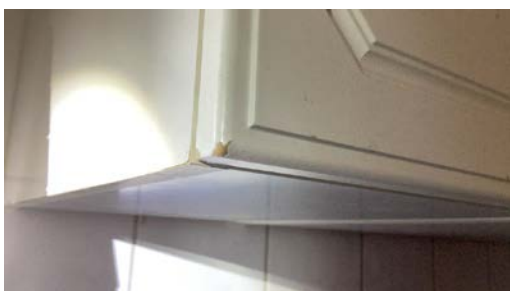
Malingsflass. på innredning.

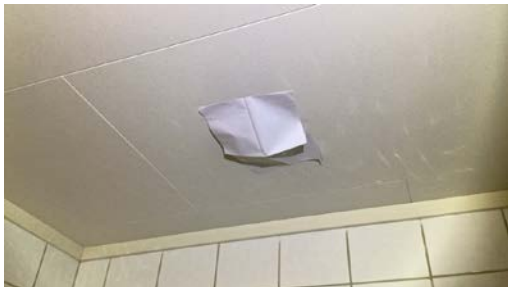
Avtrekksvifte er testet som beskrevet i NS3600.

Det bør utføres nødvendig vedlikehold på avtrekket for å sikre tilfredsstillende funksjon og hindre redusert luftkvalitet eller fuktskader som følge av utilstrekkelig ventilasjon. Manglende vedlikehold kan medføre økt risiko for dårlig inneklima og skader på boligen.

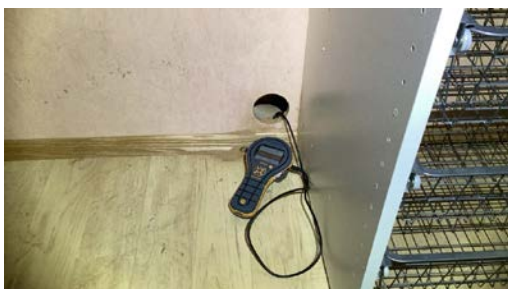
Hulltaking er foretatt. Hullet er tatt på det mest hensiktsmessige stedet som var mulig på befaringen og for å tilfredsstille kravet i forskrift. Det gjøres oppmerksom på at det kun er tatt et hull for inspeksjon. Derfor tas det spesifikt forbehold om at det kan være en skjult skade i andre deler av rommet.

Det var ikke mulig og ta hull bak dusjsone grunnet kjøkkeninnredning, hullet er tatt i våtsone på motsatt side av rommet. Ved fuktmåling ble det registrert tørre verdier.

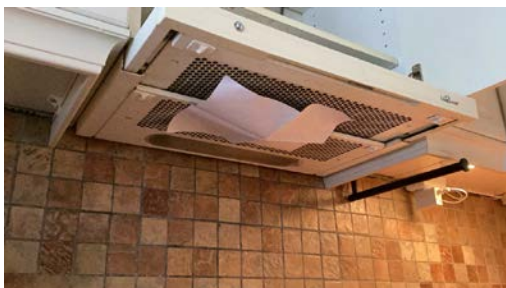
Ved test av avtrekksvifte som beskrevet i NS3600, fungerte viften som tiltenkt.

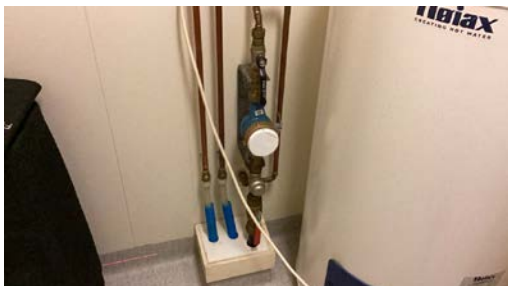
Stoppekran og vannmåler på bod.

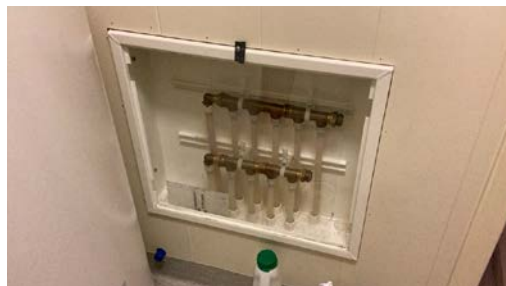
Fordelerskap på bod.

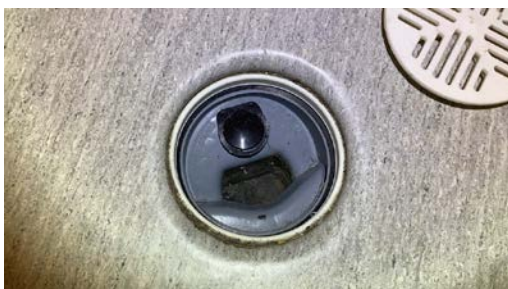
Sluk på bod.

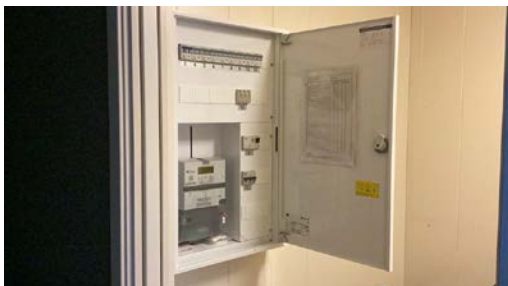
Sikringsskap på bod.

Ja Det er ikke fremlagt dokumentasjon på det elektriske anlegget. På arbeider utført på det elektriske anlegg etter 1999 skal det foreligge en samsvarserklæring. Når dette mangler øker risikoen for mangler ved eiendommen. Alt arbeid på elektriske anlegg skal utføres av en el-virksomhet som er registrert i myndighetenes sentrale register. <https://innmelding.dsb.no/elvirksomhetsregisteret/privatsok>. På grunn av påviste forhold anbefaler jeg utvidet el-kontroll utført etter NEK 405-2-3 av registrert elektroinstallasjonsvirksomhet.
