**Nå kan du sikre deg "Moderne Markiser" - et landemerke i Halden sentrum!**

**Gnr./bnr.** Gnr. 62, bnr. 324  
**Oppdragsnr.:** 1101230175

Befaringsdato: 16.08.2024

Rapportdato: 20.08.2024

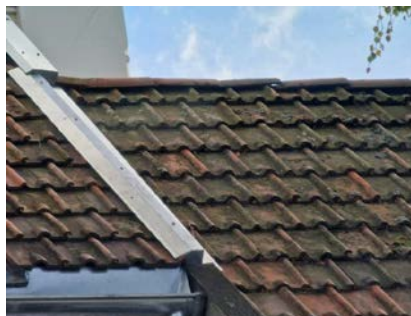
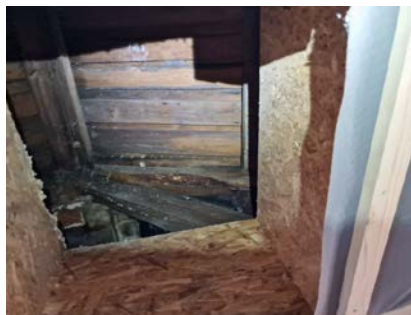
Undertak er skiftet i senere tid av Mesterbygg as. De informerer om at det er lagt nytt bordtak/rupanel over eldre under- og påligger. Så er det lagt papp, lekter og sløyfer under takstein. Noe råteskadet treverk skiftet.

Det er noe fuktmerker og svartsopp på loftet. Trolig etter tidligere lekkasjer.

- Overvåk tilstanden jevnlig. For å få tilstandsgrad 0 eller 1 må tekkingen skiftes ut, men tidspunktet for når dette er nødvendig er vanskelig å si noe om.

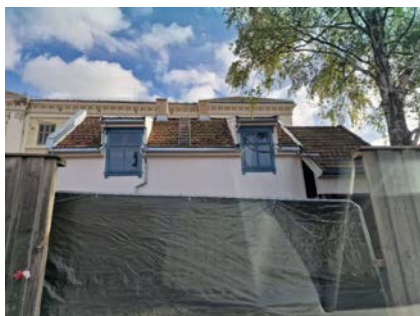
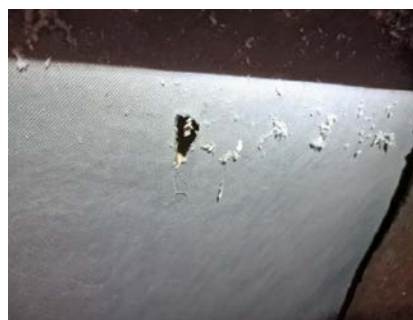
## TG 3 Veggkonstruksjon

Veggene har stående tømmer. Det er gjort noen utskiftninger av tømmer, synlig innvendig.  
Fasade/kledning har stående bordkledning.  
Kledningen er restaurert/skiftet på fasaden av bygget. Kledningen i bakgården er skiftet.  
Den ene gavlveggen er av teglstein som er pusset.

- Det er påvist råteskader i veggkonstruksjonen.
- Det er påvist spredte råteskader i bordkledningen.
- Bordkledning går stedvis nesten helt ned i terreng.
- Konstruksjonene har skjevheter.

Det mangler beslag på deler av toppbord.  
På den pussede veggen er det noe synlig fuktopptrekk fra grunnen og rust på forankringsjern.  
I andre etasje er det synlig hull i vindsperre på vegg.  
Vegger er uisolerte.  
Det er noe synlig råte i veggstokker i andre etasje.  
Det ble målt opp til 19 vekt% fukt i bunnsvill i første etasje. Ved nivåer over 15-16 vekt% vil det være fare for utvikling av sopp, råte og mugg.

- Råteskadet trekledning må skiftes ut.
- Lokal utbedring bør foretas for å øke avstanden mellom terreng og bordkledning.
- Råteskadede konstruksjoner må skiftes ut.

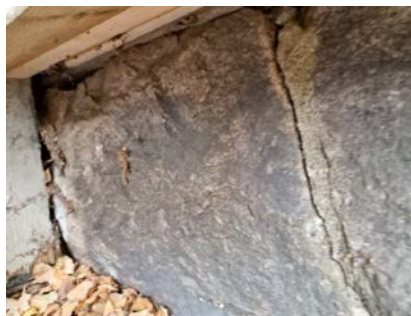
- Grunnmuren har sprekkeformasjoner.

- Lokal utbedring må utføres.

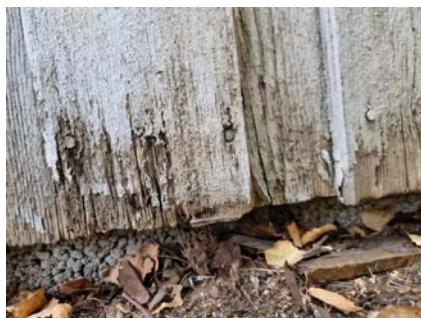
## TO 2 Terrenforhold

Flat tomt. Det er kun tomten som bygget står på som tilhører eiendommen.
