Oscarsgate 6, 1771 HALDEN

**Salgsobjekt:** Kombinasjonslokale  
**Eierform:** Eiet  
**Byggeår:** 1910

# Nå kan du sikre deg "Moderne Markiser" - et landemerke i Halden sentrum!

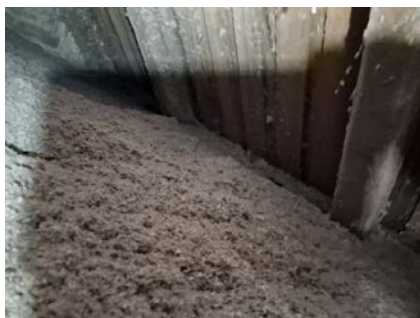
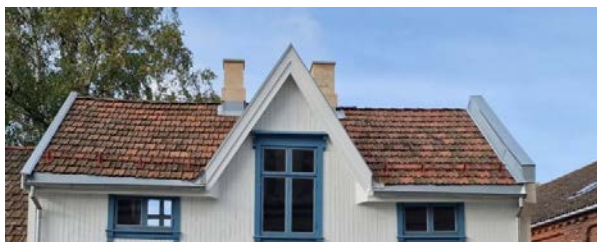
Bygningen har trevinduer med enkelt lags glass.

Det er et stort fastkarm-vindu på fasaden. Isolerglassvinduer satt inn i tilbygg i bakgård.

Vinduet med sprekk er i trappehuset.
