**Nå kan du sikre deg "Moderne Markiser" - et landemerke i Halden sentrum!**

# Nå kan du sikre deg "Moderne Markiser" - et landemerke i Halden

## Moderne Markiser

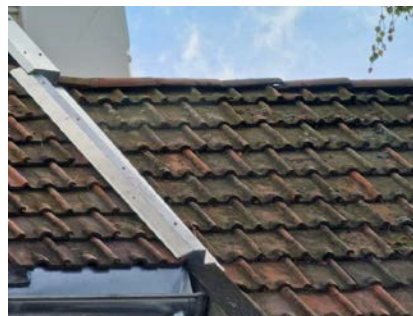
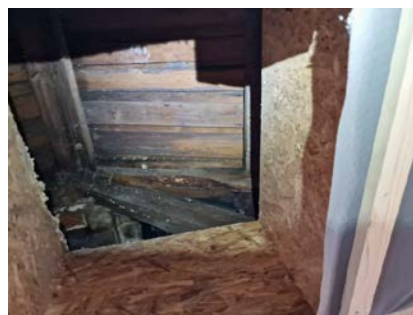
Undertak er skiftet i senere tid av Mesterbygg as. De informerer om at det er lagt nytt bordtak/rupanel over eldre under- og påligger. Så er det lagt papp, lekter og sløyfer under takstein. Noe råteskadet treverk skiftet.

Det er noe fuktmerker og svartsopp på loftet. Trolig etter tidligere lekkasjer.

- Overvåk tilstanden jevnlig. For å få tilstandsgrad 0 eller 1 må tekkingen skiftes ut, men tidspunktet for når dette er nødvendig er vanskelig å si noe om.

**Kostnadsestimat:** Ingen umiddelbar kostnad

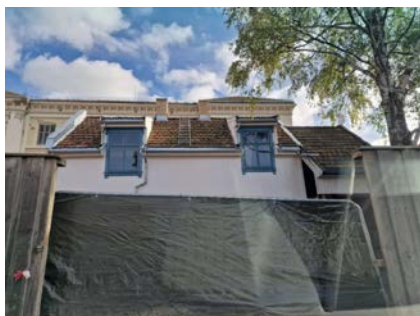
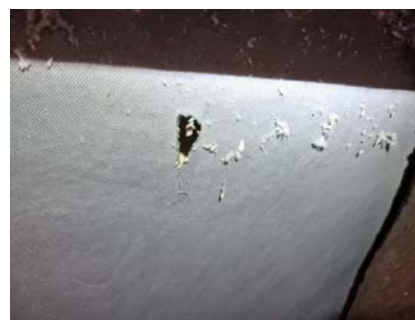
## ! TG 3 Veggkonstruksjon

Veggene har stående tømmer. Det er gjort noen utskiftninger av tømmer, synlig innvendig.  
Fasade/kledning har stående bordkledning.  
Kledningen er restaurert/skiftet på fasaden av bygget. Kledningen i bakgården er skiftet.  
Den ene gavlveggen er av teglstein som er pusset.

- Det er påvist råteskader i veggkonstruksjonen.
- Det er påvist spredte råteskader i bordkledningen.
- Bordkledning går stedvis nesten helt ned i terreng.
- Konstruksjonene har skjevheter.

Det mangler beslag på deler av toppbord.  
På den pussede veggen er det noe synlig fuktopptrekk fra grunnen og rust på forankringsjern.  
I andre etasje er det synlig hull i vindsperre på vegg.  
Vegger er uisolerte.  
Det er noe synlig råte i veggstokker i andre etasje.  
Det ble målt opp til 19 vekt% fukt i bunnsvill i første etasje. Ved nivåer over 15-16 vekt% vil det være fare for utvikling av sopp, råte og mugg.

- Råteskadet trekledning må skiftes ut.
- Lokal utbedring bør foretas for å øke avstanden mellom terreng og bordkledning.
- Råteskadede konstruksjoner må skiftes ut.

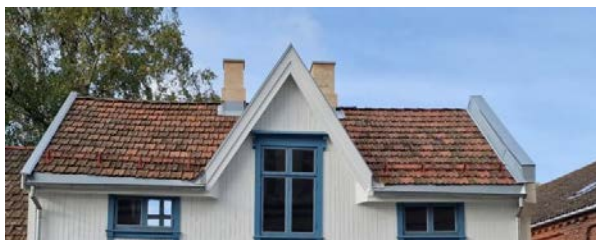
Bygningen har trevinduer med enkelt lags glass.

Det er et stort fastkarm-vindu på fasaden. Isolerglassvinduer satt inn i tilbygg i bakgård.

Vinduet med sprekk er i trappehuset.

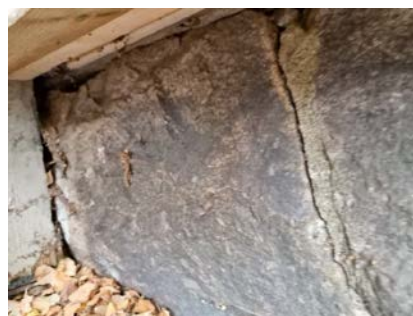
- Grunnmuren har sprekkdannelser.

- Lokal utbedring må utføres.

Kostnadsestimat: 50 000 - 100 000

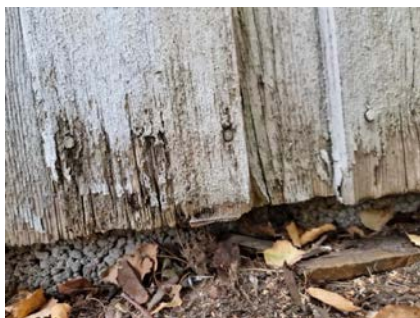
## TG 2 Terrengforhold

Flat tomt. Det er kun tomten som bygget står på som tilhører eiendommen.
