Ljøsheim 81, 2610 MESNALI

**Hyggelig og fin hytte i  
naturskjønne omgivelser. Flott  
utsikt og gode solforhold.**

# Tilstandsrapport

## FRITIDSBOLIG

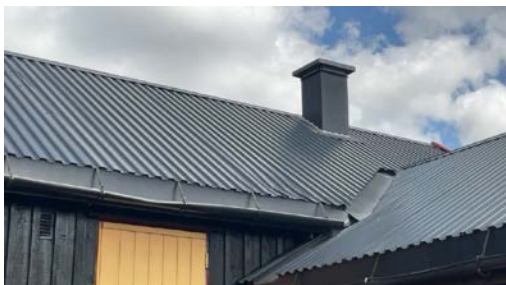
**Vurdering av avvik:**  
• Det er påvist bulker i enkelte metallplater på takteking.

Bulker på takteking enkelte steder.

**Konsekvens/tiltak**  
• Det må foretas lokal utbedring.

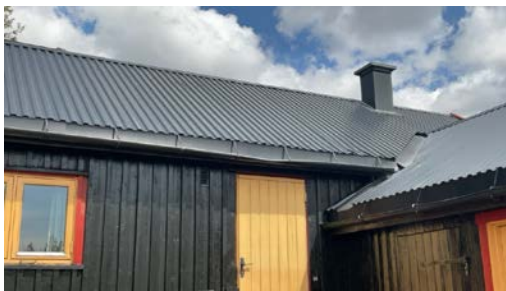
Takrenne har blitt bøyd, sannsynligvis som følge av snøras.

Bygningen må sikres for å hindre at is og snø faller ned på områder der personer og husdyr kan befinne seg. Merk at bæreevne til takkonstruksjon må vurderes før dette startes med tanke på eventuell snølast.

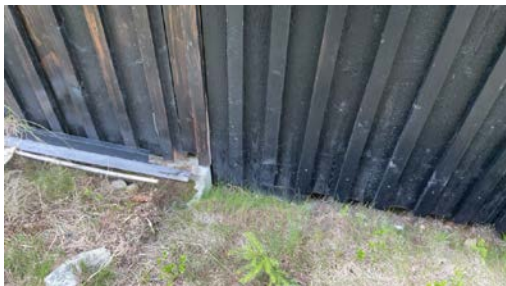
Erfaringsmessig kan eldre trevegger ha skjulte skader, spesielt over grunnmuren og under vinduene. Lufting av kledning er ikke i samsvar med dagens anbefalte løsning, den er heller ikke dårligere enn den normale løsningen på tidspunktet da huset ble bygget.

Lav høyde mellom grunnen og kledning, risiko for skader. Anbefalt høyde mellom terreng og kledning er 30 cm.

- Uten tilstrekkelig lufting bak bordkledningen kan fuktighet som trenger inn bak bordene eller gjennom veggen innenfra ikke tørke opp. Dette skaper ideelle forhold for råtesopp og muggvekst.
- Lokal utbedring bør foretas for å øke avstanden mellom terreng og bordkledning.

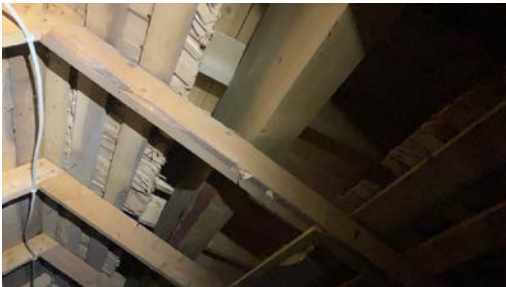
Nye taksperrer og nytt undertak lagt over eksisterende takkonstruksjon

- Det bør gjøres lokale tiltak.

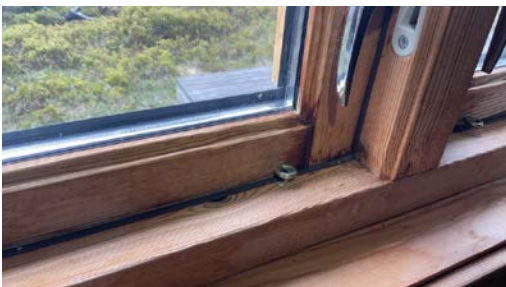
- Det er påvist tegn på innvendig kondensering av enkelte vindusglass.
- Karmene i vinduer er slitte og det er sprekker i trevirket.

Kondensmerker/fuktmerker på enkelte vinduer.

- Det må foretas lokal utbedring.

Overflatebehandlingen betyr svært mye for levetiden til vinduer og dører av tre. Vedlikeholdsintervallene avhenger av overflatebehandlingen og hvor værutsatt vinduene eller dørene står. Innvendige fuktforhold spiller også en viss rolle for vedlikeholdshyppigheten.

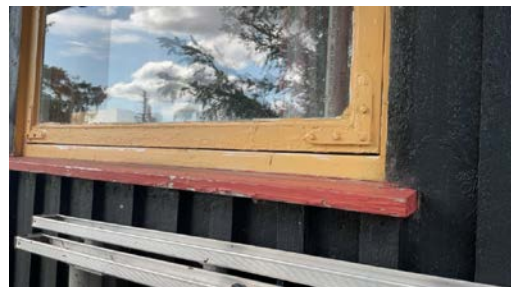
Værslitte karmen.

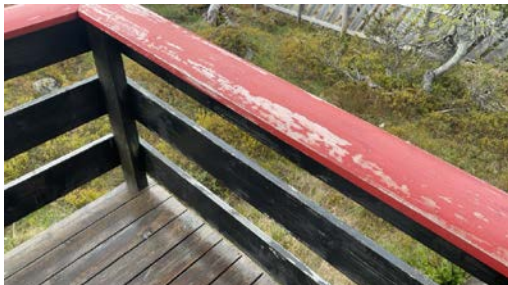
Slitasje på håndløper.

- Det er ikke krav om utbedring av rekkverkshøyde opp til dagens forskriftskrav.

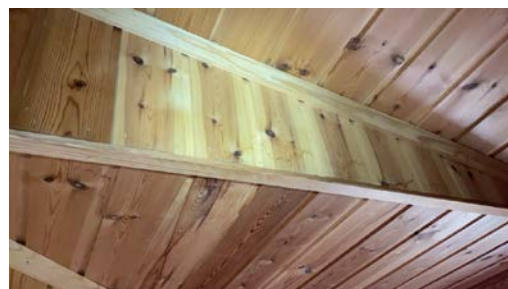
Fuktmerker i overgang mellom gammel og ny hyttedel. Merker var tørre ved befaring.

- Gjennomføre ytterligere undersøkelser og foreta utbedring av skade.

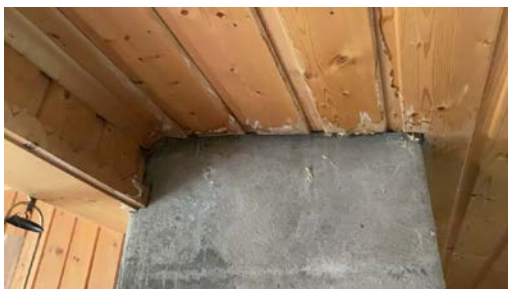
Fuktmerker rundt pipe i utvendig soverom. Merker var tørre ved befaring.

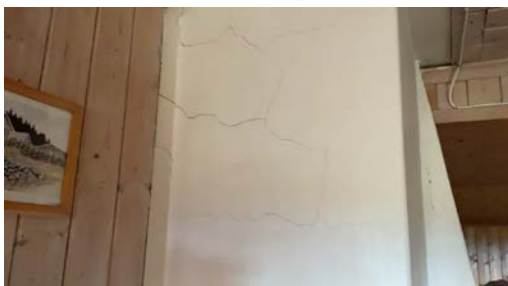
- Det er påvist sprekker og/eller riss i pipe.

Sprekker i pipe.

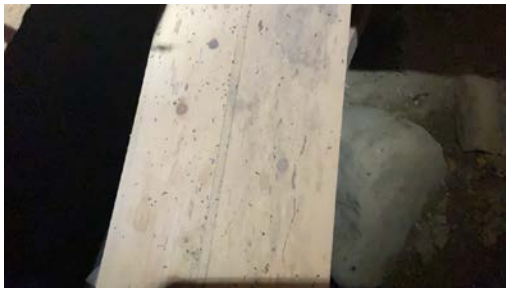
- Det er ikke tilfredsstillende ventilering av krypkjeller.
- Det er registrert symptom på aktivitet fra skadedyr.

Mus i bygninger kan forårsake strukturelle skader på bygningsdeler, for eksempel gnaging på kabler/rør, isolasjon, tettesjikt etc. Mus kan i enkelte tilfeller overføre sykdom til mennesker.

Spor av mus registrert.

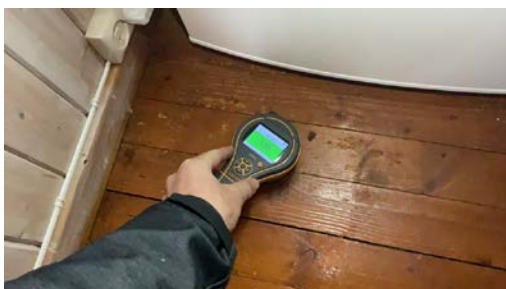
#### TG 1 Overflater og innredning

Innredning med laminerte skrog. Profilerte fronter. Heltre benkeplate. Kjøkkenkum. Plass til frittstående: Komfyr (gass). Kjøleskap.

Med enkle fuktsøk ble det ikke registrert unormale verdier.

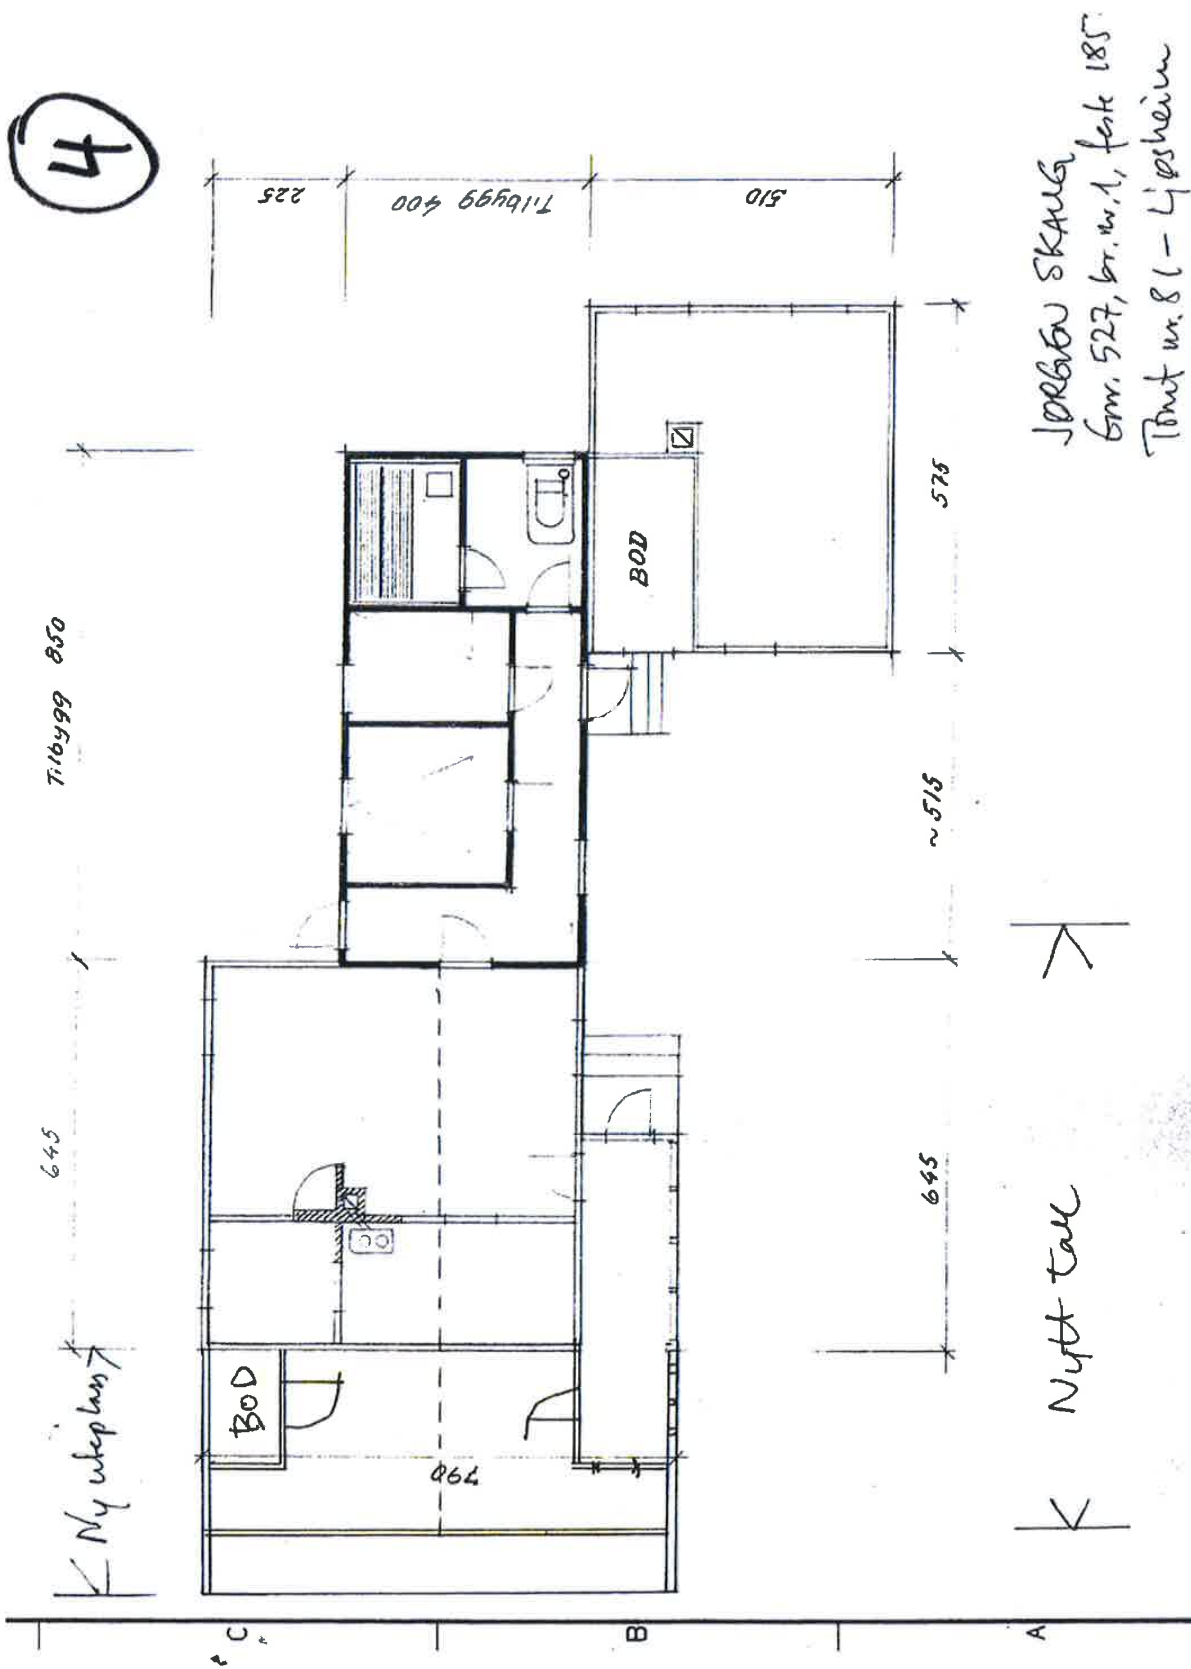
Overbygning av taket på gammel del av bygget.  
Førlengelse av veranda med 3 m og ny inngang  
Etablere utvendt uteplass

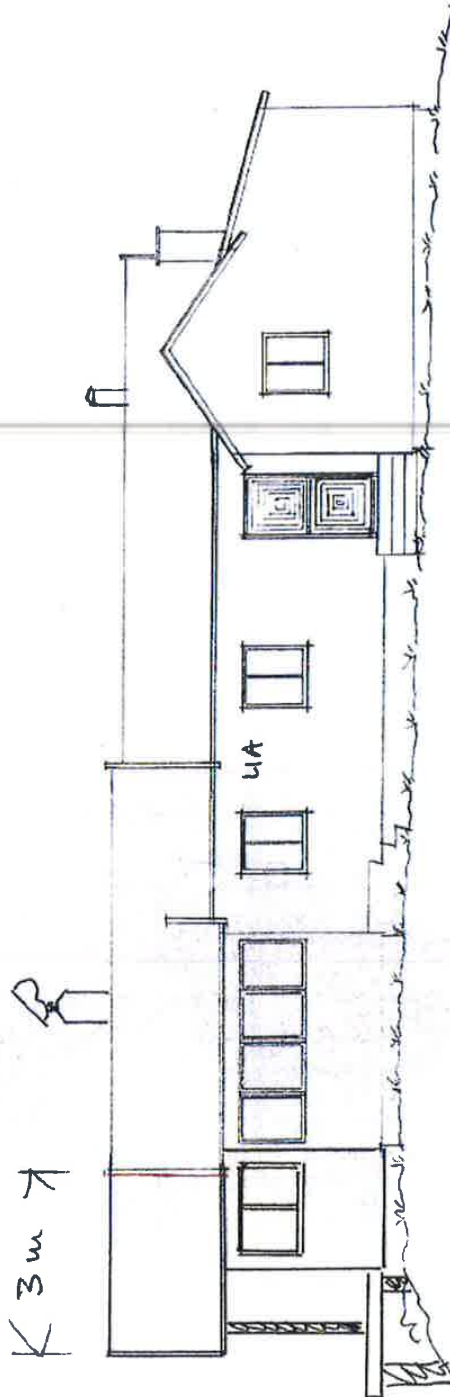
JØRGEN SKAUG  
Bnr. 527, bnr. 1, felt 1857  
Tomt nr 81 - Ljosheim

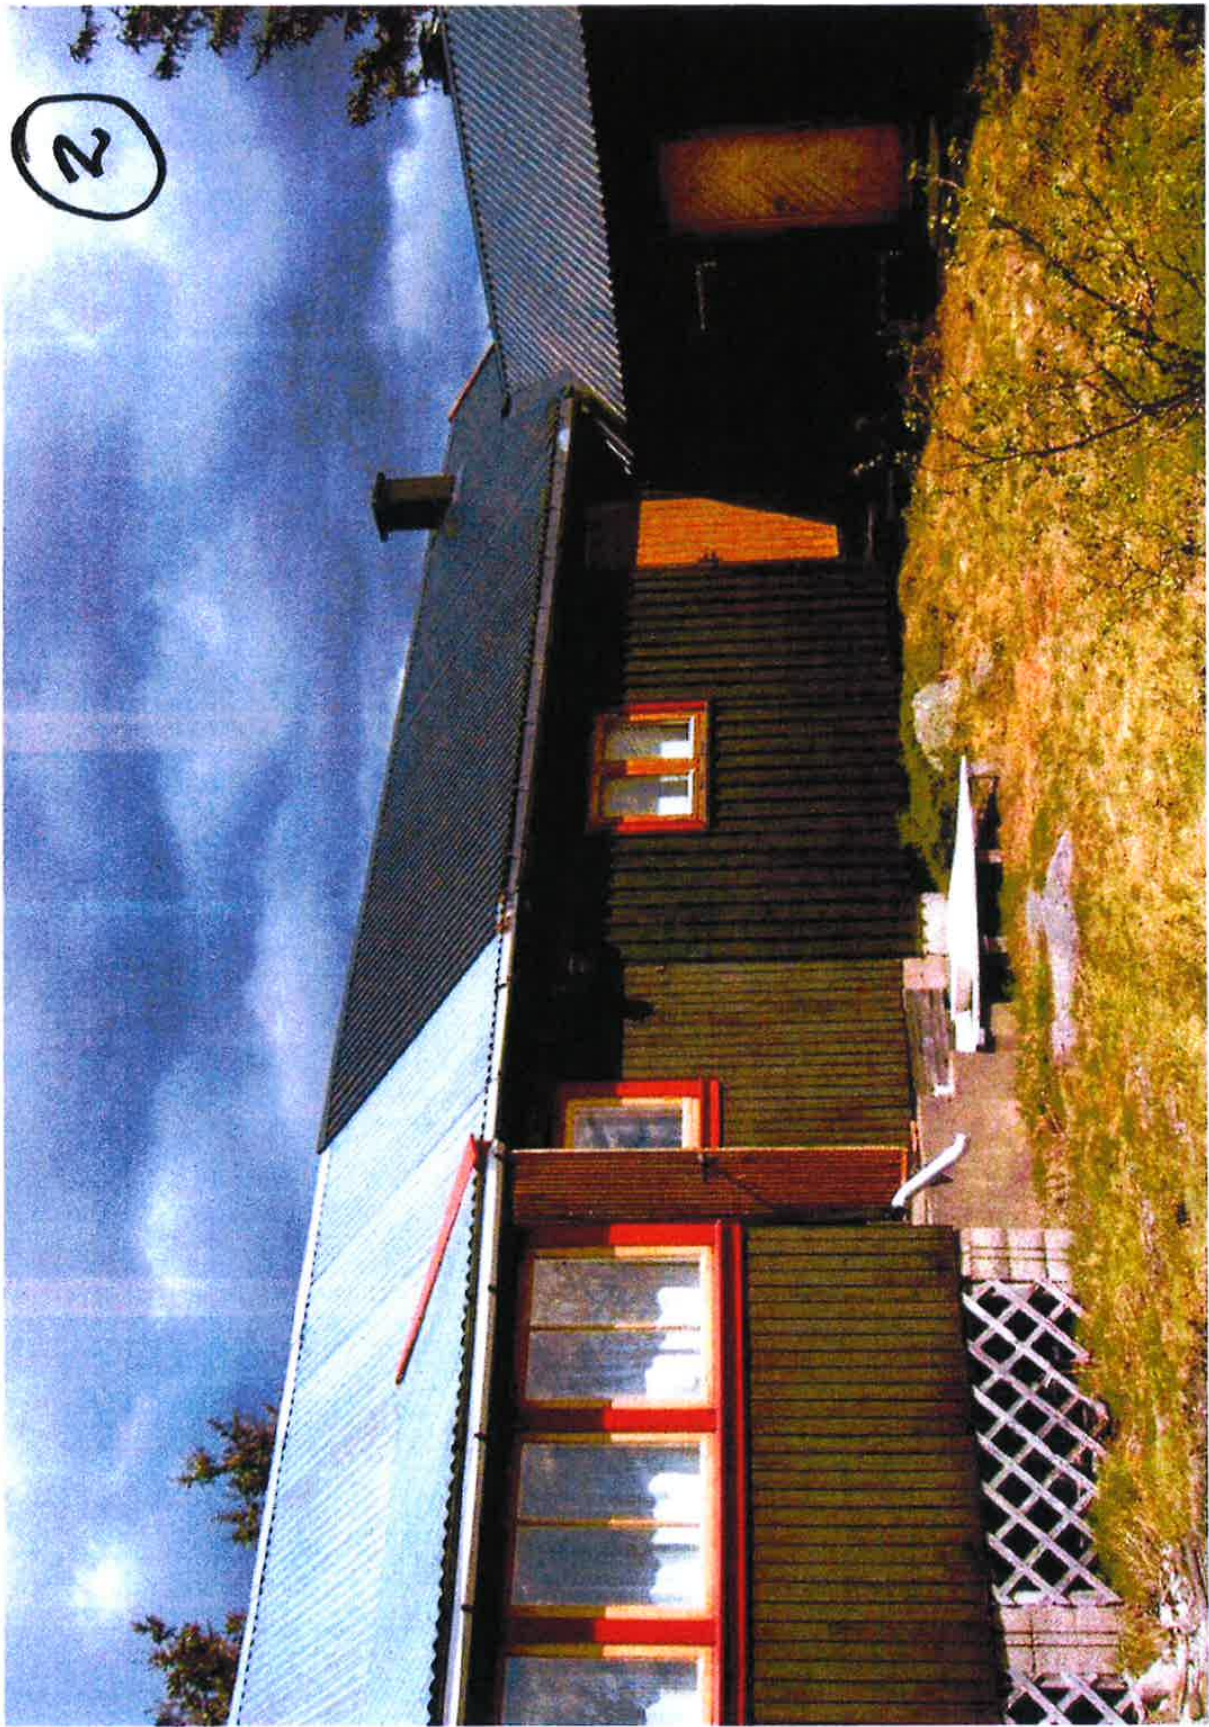
Tilbygg 850

Ny uteplass

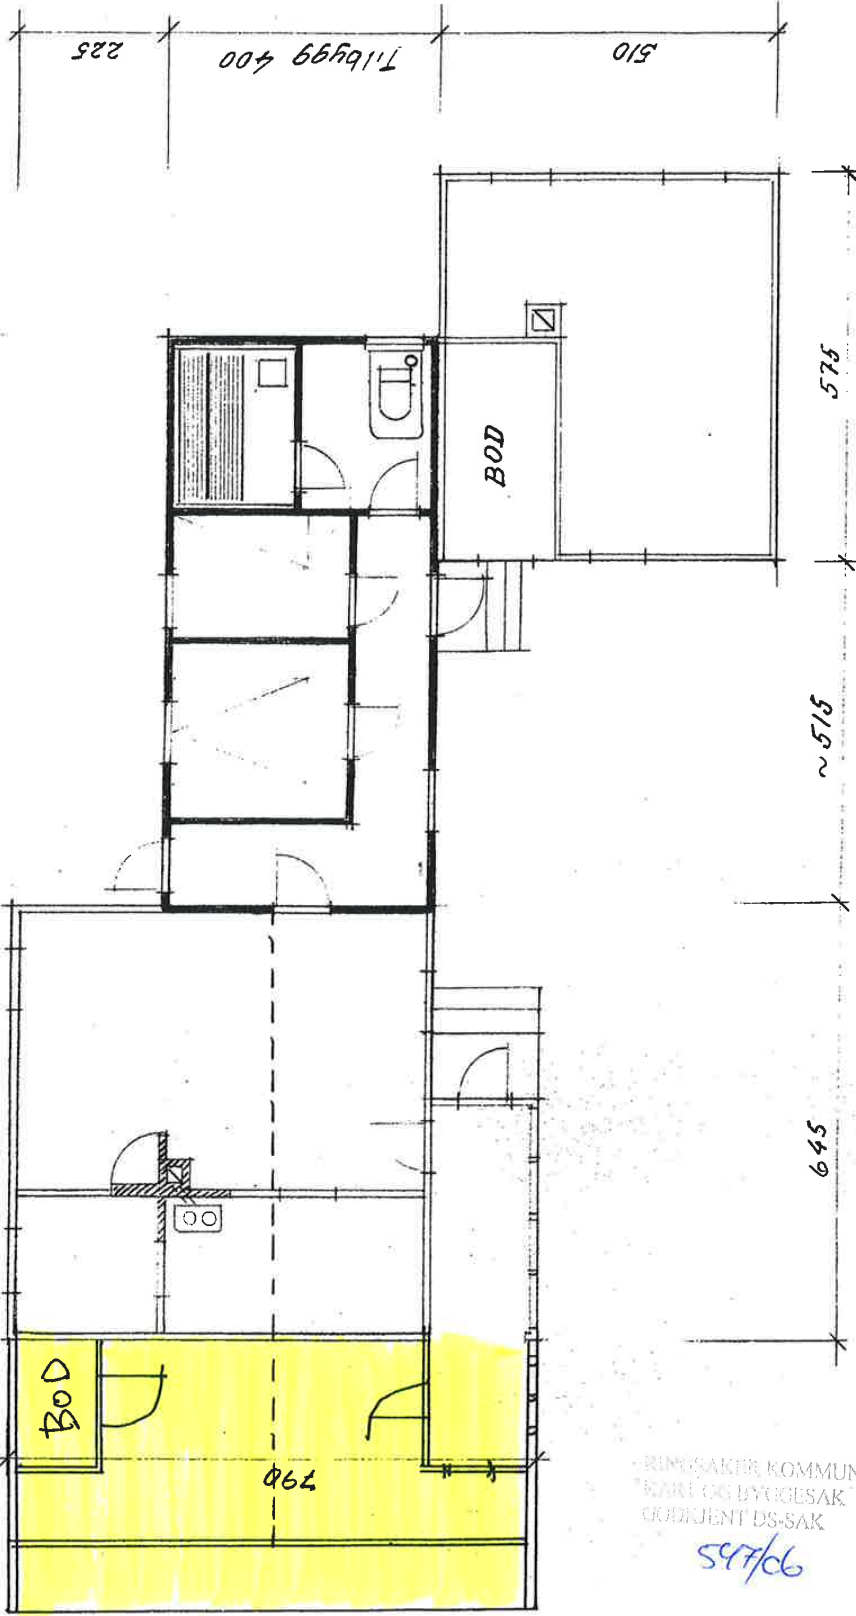
BRUNSVIKER KOMMUNE  
KORT OG BYGGESAK  
KORREKTORS-SAK  
597/c6

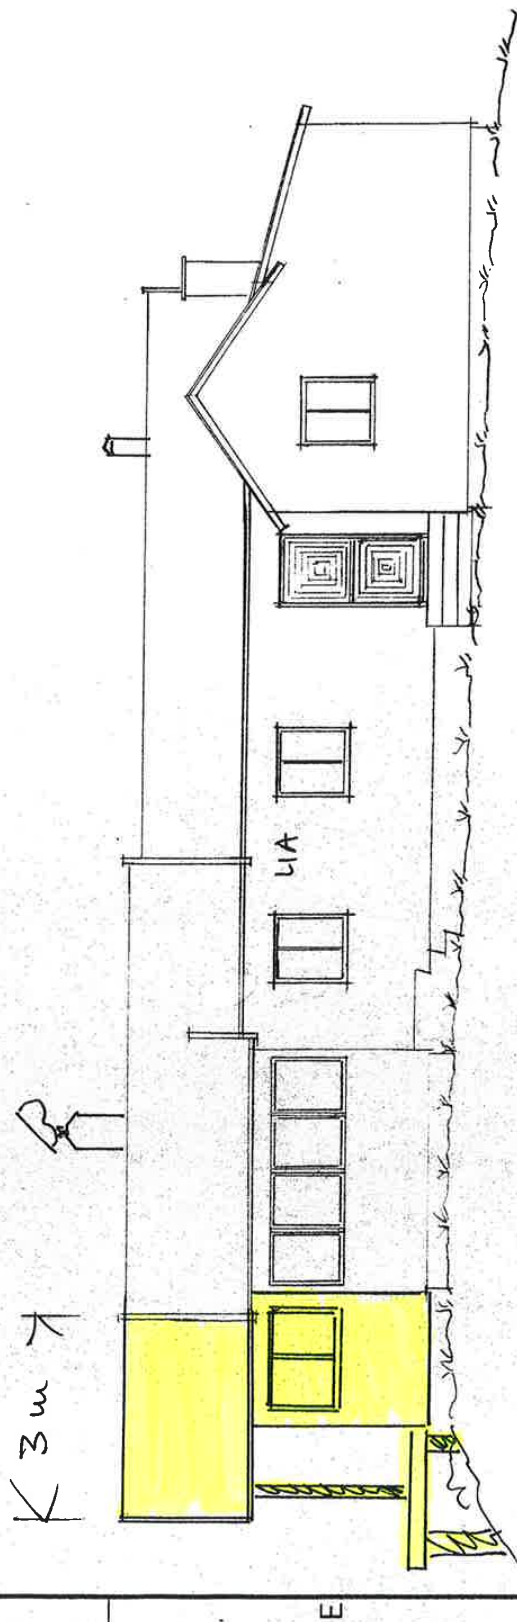
Ombygning av tak på gammel del av bygge.  
 Førlengelse av veranda med 3 m og ny inngang  
 Etablere vistvendt uteplass

RINGSAKER KOMMUNE  
 KART OG BYGGESAK  
 GODKJENT DS-SAK  
 5479/06
