Ljøsheim 81, 2610 MESNALI

# Tilstandsrapport

Befaringsdato: 03.06.2025

## FRITIDSBOLIG

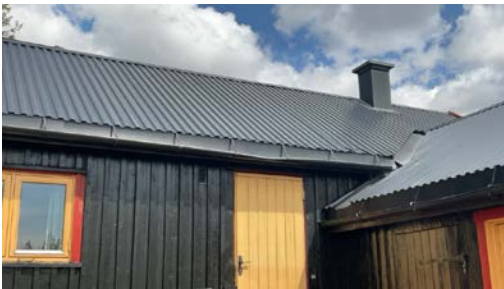
Takrenne har blitt bøyd, sannsynligvis som følge av snøras.

Bygningen må sikres for å hindre at is og snø faller ned på områder der personer og husdyr kan befinne seg. Merk at bæreevne til takkonstruksjon må vurderes før dette startes med tanke på eventuell snølast.

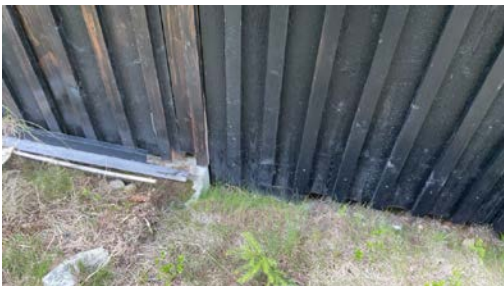
Erfaringsmessig kan eldre trevegger ha skjulte skader, spesielt over grunnmuren og under vinduene. Lufting av kledning er ikke i samsvar med dagens anbefalte løsning, den er heller ikke dårligere enn den normale løsningen på tidspunktet da huset ble bygget.

Lav høyde mellom grunnen og kledning, risiko for skader. Anbefalt høyde mellom terreng og kledning er 30 cm.

- Uten tilstrekkelig lufting bak bordkledningen kan fuktighet som trenger inn bak bordene eller gjennom veggen innenfra ikke tørke opp. Dette skaper ideelle forhold for råtesopp og muggvekst.
- Lokal utbedring bør foretas for å øke avstanden mellom terreng og bordkledning.

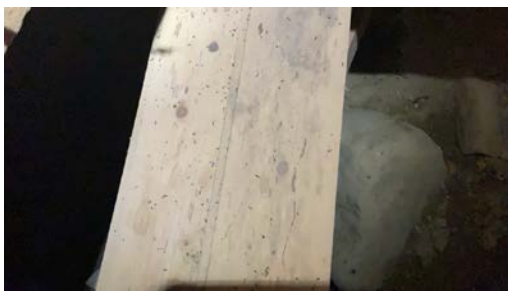
- Det er ikke tilfredsstillende ventilering av krypkjeller.
- Det er registrert symptom på aktivitet fra skadedyr.

Mus i bygninger kan forårsake strukturelle skader på bygningsdeler, for eksempel gnaging på kabler/rør, isolasjon, tettesjikt etc. Mus kan i enkelte tilfeller overføre sykdom til mennesker.

Spor av mus registrert.

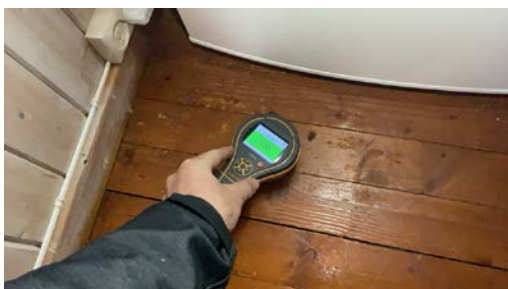
Innredning med laminerte skrog. Profilerte fronter. Heltre benkeplate. Kjøkkenkum. Plass til frittstående: Komfyr (gass). Kjøleskap.

Med enkle fuktsøk ble det ikke registrert unormale verdier.
