Grenseveien 19, 6516 KRISTIANSUND N

**Omfattende renoverert enebolig  
med flott utsikt, utleie og høy  
standard**

Tilstandsrapport

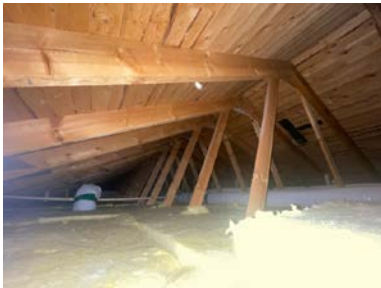
Selvbærende W-takstoler med taktro i tre.  
Det er luke i himling til kryploft fra soverom.

Loftet er kun besiktiger fra luke, da det ikke var gangbart gulv. Undersøkelsen begrenser seg til det som var synlig fra luke. Ingen synlige, unormale forhold.

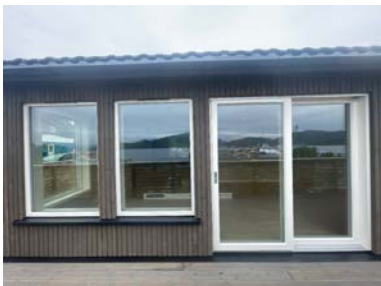
## TG 0 Vinduer

Bygningen har malte trevinduer / verandaskydder med 3-lags glass i 1. etasje og PVC vinduer med 3-lags glass i underetasjen.

Årstall: 2024
