Furuflata 3, 7870 GRONG

**Grong skisenter | Fritidsbolig  
attraktiv beliggenhet | Ski inn/ut |  
Eiet tomt |**

Befaringsdato: 13.01.2026

Rapportdato: 22.01.2026

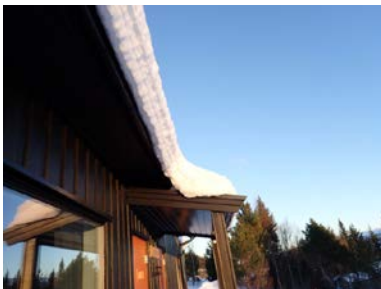
- Det må monteres snøfangere for å oppfylle byggeårets krav.

Kostnadsestimat: 20 000 - 100 000

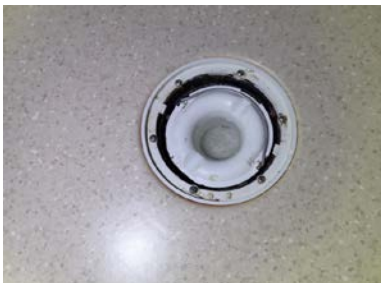
Det er plastsluk og synlig vinylbelegg som tettesjikt.

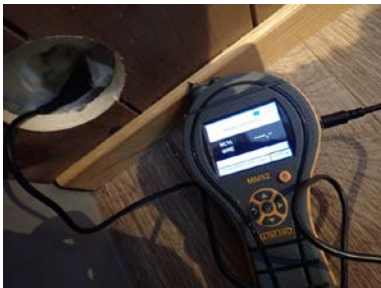
Hulltaking er foretatt uten å påvise unormale forhold. Hulltaking er foretatt ved/i kjøkken. Fuktkvotemåling (vekt%) i konstruksjonen ble målt til 0.
