Tostenvegen 11, 7822 BANGSUND

**Bangsund | Enebolig med 3  
soverom | Garasje | Solrik tomt  
med nærhet til elva Bogna | Eiet  
tomt |**

Befaringsdato: 26.03.2026

Rapportdato: 31.03.2026

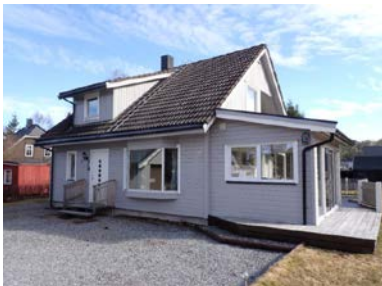
## TG 2 Veggkonstruksjon

### Vurdering av avvik:

Avviket gjelder kledning på værvegg og oppløft på tak.

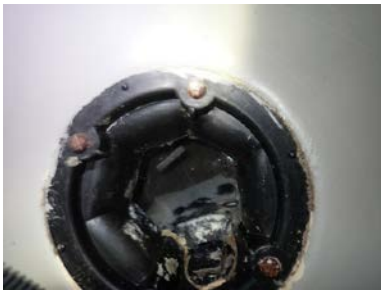
## 1 ETASJE > VASKEROM

### TG 1 Sanitærutstyr og innredning

Hulltaking er ikke foretatt, da det er kun åpne rørføringer unntatt til utekran. Fuktmålinger på overflater uten avvik.

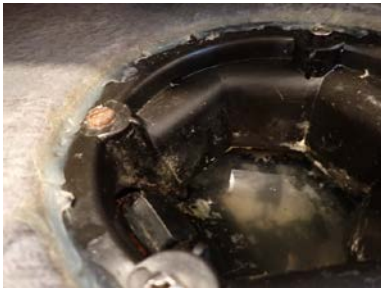
## LOFT > BAD

### ! TG 1 Sanitærutstyr og innredning

Hulltaking er ikke foretatt da det er åpnet inn til vegg i knekott. Ingen avvik registrert. Fuktkvotemåling (vekt%) i konstruksjonen ble målt til 0.

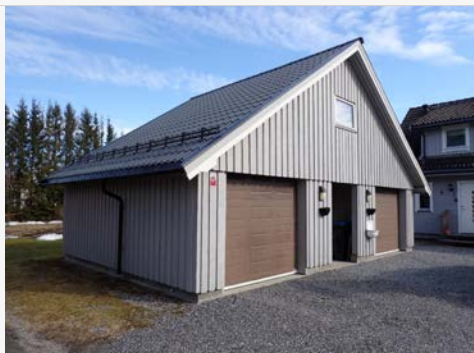
### Garasje

Tilleggsbyggingen er ikke videre tilstandsvurdert og omtalt i rapporten.  
Bemerk mindre skade i port til høyre.  
Trapp til 2 etasje er noe bratt og har en enkel konstruksjon.
