Sven Eidissens vei 59C, 9300 FINNSNES

**Praktisk leilighet med to soverom,
carport og sentrumsnær
beliggenhet - lave felleskostnader.**

Tilstandsrapport

BOLIGBYGG MED FLERE BOENHETER

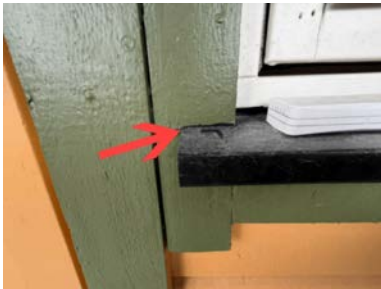
Eksempel på hvor omramming støter mot beslag.

Det bør etableres oppbrett i endene av vannbrettbeslagene for å hindre vanninntrengning i veggkonstruksjonen, noe som kan føre til fuktskader og redusert levetid på bygningsdelene.

Omramming utvendig bør tilpasses slik at det ikke oppstår kontakt med vannbrettbeslaget, for å unngå fuktopptak i treverket med påfølgende råteskader.

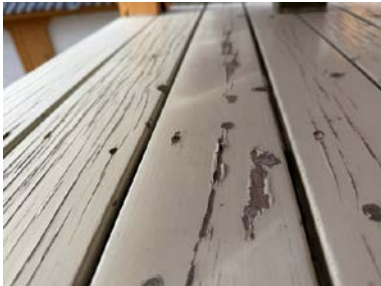
Eksempel på værslitt overflatebehandling.

Overflatebehandlingen på terrassebordene bør fornyes for å hindre videre slitasje og forringelse av treverket. Dersom tiltak ikke utføres, øker risikoen for fuktopptak, råte og redusert levetid på terrassedekket.

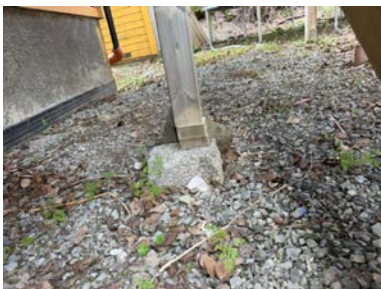
Eksempel på opplagring av søyle.

Understøttelsen til søylene kan være utsatt for bevegelser og setninger over tid. Utbedring bør vurderes dersom det observeres ustabilitet, skjevheter eller andre tegn til bevegelse.

Ulik trinnhøyde bør utbedres for å redusere risikoen for snubling og fallulykker.

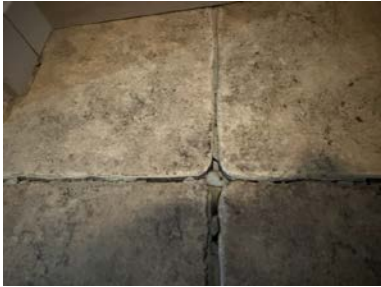
Eksempel på fuger som mangler.

Løse fliser og manglende fuger bør utbedres for å hindre ytterligere skade, fuktinntrengning og fare for at flere fliser løsner eller sprekker.

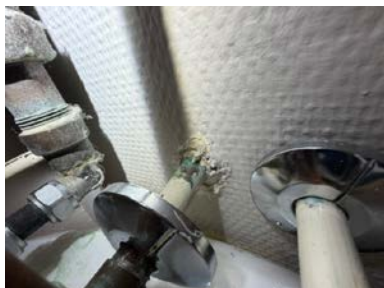
Tettesjiktet på veggene er i utgangspunktet egnet til denne typen bruk, men det er klare indikasjoner på at tettesjiktet ikke vil tåle vannbelastning, både på grunn av påviste avvik og naturlige alderssviklinger.

Eier opplyser at det har vært vannlekkasje fra vannrør bak dusjkabinettet og inn i tilstøtende konstruksjon. Området hvor lekkasjen fant sted var ikke tilgjengelig for inspeksjon på befaringstidspunktet, siden dusjkabinettet ikke lot seg flytte.

Det er registrert drypplekkasje fra blandeblender på servanten.

Manglende oppgradering av våtrommet medfører risiko for at konstruksjonene ikke vil tåle vanlig bruk av vann eller lekkasjer. Selv om det er dusjkabinett, er det fortsatt en betydelig risiko for at våtrommets konstruksjoner ikke tåler lekkasjer. Dette kan føre til fuktskader på tilstøtende konstruksjoner.

Eksempel på utett rørgjennomføring.

Rommet må oppgraderes/renoveres for å redusere risiko for skader. Ved å utsette gulv og vegger for vann kan det oppstå sopp og råteskader i skjulte deler av konstruksjonen.

Kostnadsestimat: 200 000 - 500 000

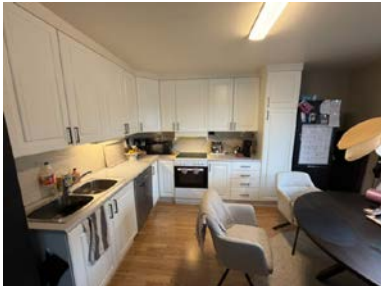
Kjøkkenet har innredning med profilerte fronter. Benkeplaten er av laminat. Det er avsatt plass til hvitevarer, samt opplegg for oppvaskmaskin. Kjøkkeninnredningen fremstår med bruksslitasje som må forventes ut fra alder og normal bruk.

Oversiktsbilde.
