Dølihagan 8B, 2050 JESSHEIM

**Lekker og familievennlig rekkehus  
over to plan. Barnevennlig område.  
3 soverom, 2 stuer, bad & wc.  
Solrik tomt. Garasje**

# Tilstandsrapport

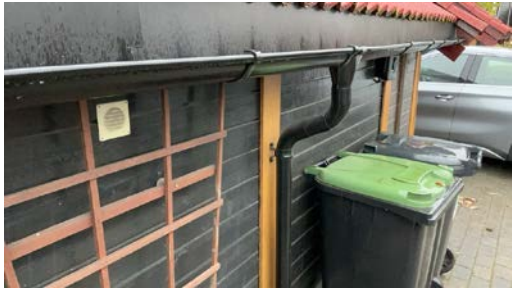
### TG 2 Veggkonstruksjon

Yttervegg i isolert bindingsverk som var normal byggeskikk på oppføringstidspunktet. Liggende utvendig trekledning.

- Det er ingen eller liten lufting i nedre kant av kledning mot grunnmur.
- Det er avvik:

Utvendig vedlikehold skjer normalt i regi borettslaget. Ved evt. utskifting av panel og etterisolering anbefales det at det etableres luftespalte iht. dagens anbefalinger og at bygningsdelen utføres skadedyrsikker.

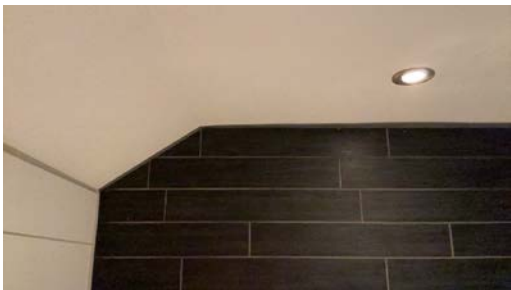
##### TG 2 Overflater Gulv

Fliser, med varme.  
Overflater under badekar ikke inspisert på grunn av tilgjengelighet. Det dusjes direkte på gulv/vegg, noe som gir økt belastning på konstruksjonene. Ved enkle fuktsøk registrerte jeg ingen unormale verdier.

- Det er mulighet for at det kan forekomme vannlekkasje på våtrommet hvor vann ikke vil gå til sluk.

- Det er påvist at høydeforskjell fra topp slukrist til gulv/synlig topp membran ved dørterskel er mindre enn 25 mm.
- Det er påvist at noen fliser har bom (hulrom under).
- Det er påvist avvik i fallforhold til sluk i forhold til krav i forskrift på byggetidspunktet.
- Det er avvik:

Gulvet er tilnærmet flatt. Fall er ikke tilfredsstillende, men badet fungerer med dette avviket. Det finnes ingen dokumentasjon på prosjektering eller utførelse av rommet.

Det er ikke behov for utbedringstiltak siden våtrommet fungerer i dag, men skader/ følgeskader kan oppstå på rom som ikke er fagmessig utført.

Kostnadsestimat: 50 000 - 100 000

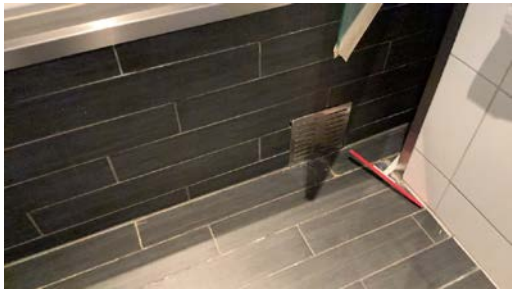
##### TG 2 Sluk, membran og tettesjikt

Våtrom > Etasje 2 > Bad > Sluk, membran og tettesjikt  
Det er avvik:  
Det kan generelt ikke gis garanti for flislagte flater, da membran ikke kan kontrolleres. Det foreligger ingen dokumentasjon på utførelse av sluk eller resterende deler av våtrommet.

Det er ikke behov for utbedringstiltak siden våtrommet fungerer i dag, men skader/ følgeskader kan oppstå på eldre ikke fuktsikre våtrom. Det anbefales ytterligere undersøkelser.
