Tjønnsøyveien 1025, 7924 AUSTAFJORD

**Fritidsbolig med 1 målstomt I nært  
sjøen I anneks med bod**

| Tilstandsrapport ..... | 31 |

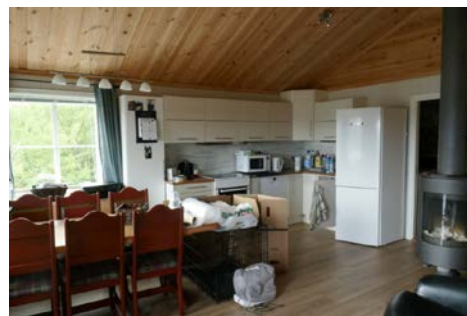
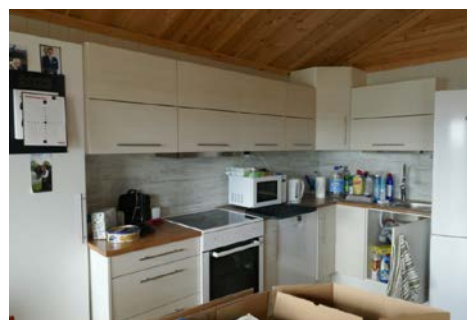
Kjøkken med åpen løsning til stue. Gulv med laminatgulv, vegger bekledd med malte plater. Våtromsplater mellom overskap og benkeplate. Normal mengde benker og skap. Hvitevarer med kjøl/frysenskap og oppvaskmaskin.
