Tilstandsrapport

Boligbygg med flere boenheter

Hageleet 23, 4580 LYNGDAL

# gnr. 157, bnr. 42, snr. 4

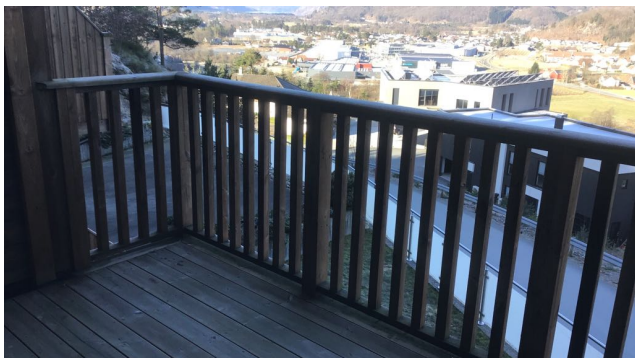
TG 1 Balkonger, terrasser og rom under balkonger

Balkong/terrasse med dekke av terrassebord.
Treverk og terrassebord fremstår med normal vær- og aldersslitasje.
Normalt vedlikehold av terrassebord må påregnes.

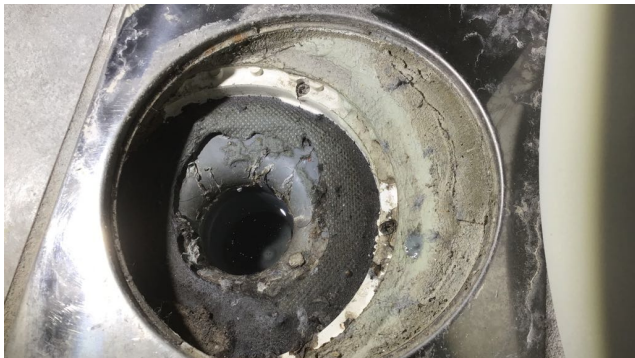
! TG 1 Sanitærutstyr og innredning

Badet har toalett, dusjkabinett og baderomsinnredning med nedfelt servant.

Det er et eget avlukke til varmtvannsbereder og opplegg for vaskemaskin med sluk i gulv

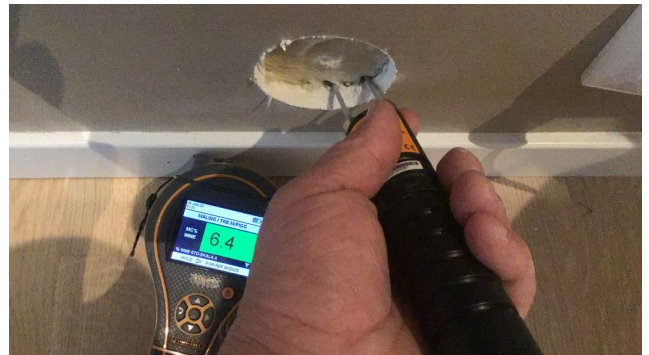
! TG 1 Tilliggende konstruksjoner våtrom

Hulltaking utført i gang bak dusj.
Ikke påvist unormale fuktverdier på kontrollert område. 6,4 vektprosent

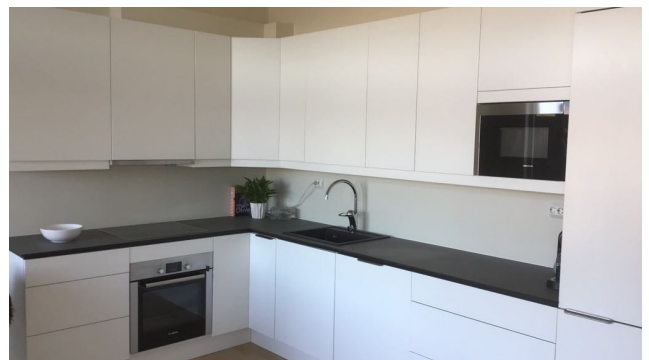
! TG 1 Overflater og innredning

Innredning med slette fronter og laminerte benkeplater. Integriert med komfyr, oppvaskmaskin, steketopp, micro og kjøl/fryseskap.

Parkett på gulv og malte slette vegger.

Det ble registrert lekkasjevarsler og komfyrvakt på kjøkkenet. Kjøkkenet har normal slitasje alder tatt i betrakt

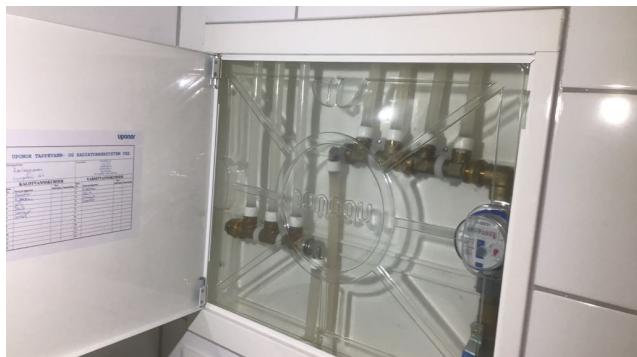
! TG 1 Vannledninger

Vannskap med dreneringshull for lekkasje med rør i rør montert på bad. Vannmåler og stoppekran montert i vannskap.

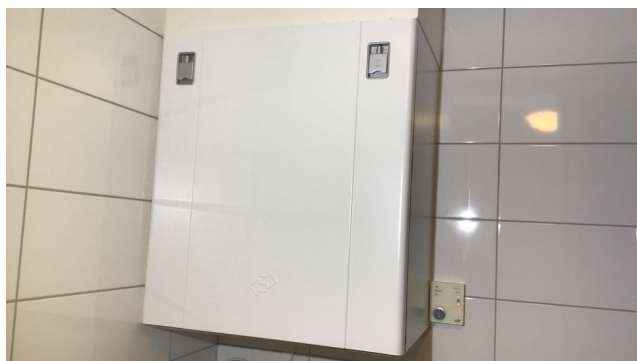
TG 1 Ventilasjon

Leiligheten har balansert ventilasjon montert bak skyvedører på badet
Normal service og vedlikehold etter produsentens anvisninger.

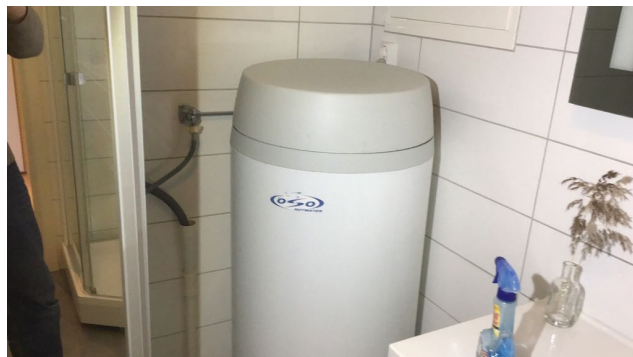
TG 2 Varmtvannstank

200 liters varmtvannstank plassert på bad, rommet har sluk og fliser på vegger og gulv som ivaretar lekkasjesikring.

Vurdering av avvik:

- Det er ikke påvist tilfredsstillende el-tilkobling av varmtvannstank iht. gjeldende forskrift.

Konsekvens/tiltak

- Det bør etableres tilfredsstillende el-tilkobling etter gjeldende forskrift.
