Teistedal 102, 4480 KVINESDAL

**Teistedal! Spennende småbruk på 533 dekar, strandlinje til Fedafjorden. Ingen boplikt. Gode jaktmuligheter. Flott skog!**

# Spennende småbruk på 533 dekar. Ingen boplikt. Gode jaktmuligheter. Flott skog!

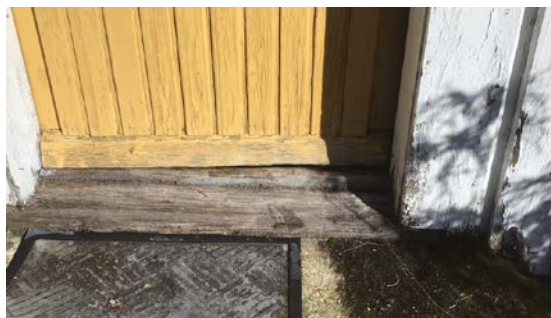
skader og slitasje i nedkant ytterdør

Det må påregnes noe vedlikehold og at enkelte dører må skiftes ut.  
Hovedsakelig utvendig bod/kjellerdør, oppsyn ellers med vedlikehold og mulig utskifting

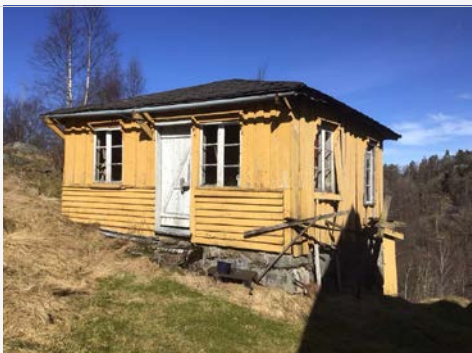
### Redskapsbod

-Bygget har store skader og lekkasje i tak og vegger

-Vindu og dør i dårlig tilstand med store skader og knekte glass

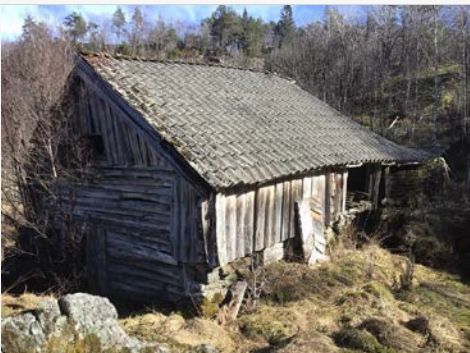
## Løe

Løa har store skader og må anses som falleferdig
