Lerkeveien 16, 4580 LYNGDAL

**Lyngdal/Litlandsfeltet - Stor  
leilighet på hele 99 kvm med 3  
soverom og ekstra loftstue!**

Befaringsdato: 05.06.2025 Rapportdato: 12.06.2025 Oppdragsnr.: 20755-1295 Referansenummer: EY1889  
Autorisert foretak: KE Takst AS Sertifisert Takstingeniør: Karl Henry Englund Vår ref:

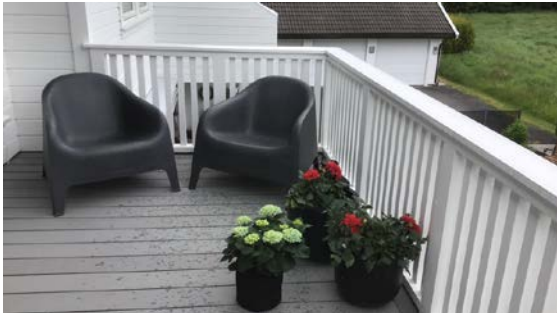
Balkong/terrasse med dekke av terrassebord av kompositt med spile rekkverk.  
Treverk og terrassebord fremstår med normal vær- og aldersslitasje. Normalt vedlikehold av terrassebord må påregnes.

**Vurdering av avvik:**  
• Rekkverket er for lavt i forhold til dagens krav til rekkverkshøyder.  
**Konsekvens/tiltak**  
• Det er ikke krav om utbedring av rekkverkshøyde opp til dagens forskriftskrav.

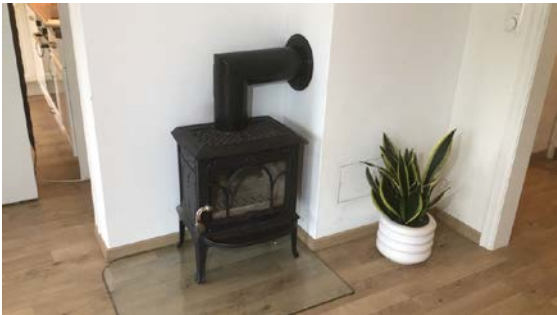
Elementpipe med ovn i stue.  
Ved inspeksjon av utvendige overflater på pipe og brannmur, ble det ikke registrert sprekker eller riss av betydning.  
For teknisk tilstandsanalyse av pipe og ildsted, henvises det til lokalt brann- og feiervesen

**Vurdering av avvik:**  
• Ildfast plate mangler på gulvet under sotluke/feieluke på pipe.  
**Konsekvens/tiltak**  
• Det anbefales å montere ildfast plate under luker på pipe.

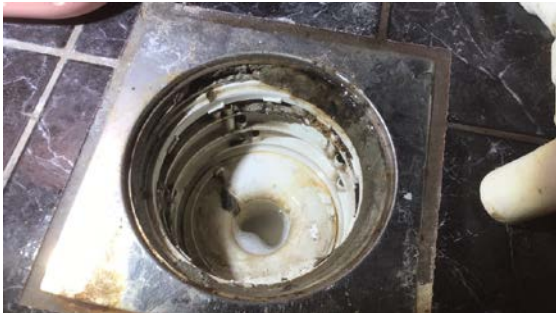
**Vurdering av avvik:**  
• Det er avvik:  
Det er ikke påvist membran smurt på slukmansjetten under klemring  
Ut ifra alder må det forventes at membran er smurt på gulv med oppkant.

**Konsekvens/tiltak**  
• Tiltak:  
Videre undersøkelse av sluk anbefales, innhente dokumentasjon om mulig

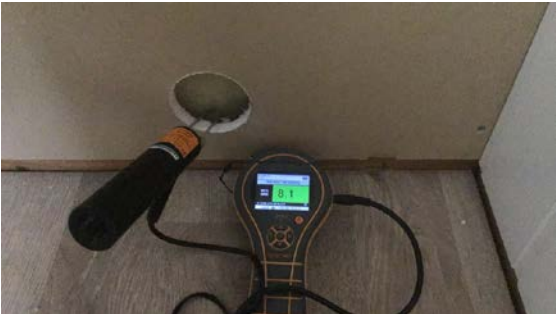
Hulltaking utført i gang bak dusj.  
Ikke påvist unormale fuktverdier på kontrollert område. 8,1 vektprosent

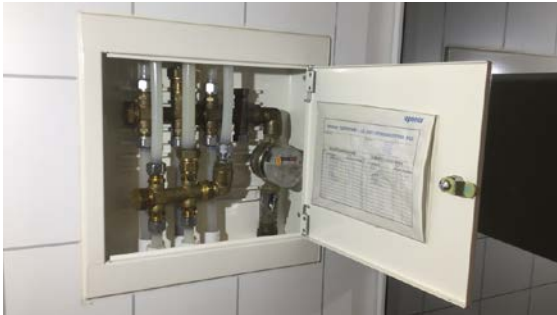
Vannskap med dreneringshull for lekkasje med rør i rør montert på bad.  
Vannmåler og stoppekran montert i vannskap.
