# Tilstandsrapport

Boligbygg med flere boenheter

Ludvig Brustads veg 58 C, 2034 HOLTER

# gnr. 81, bnr. 38, snr. 22

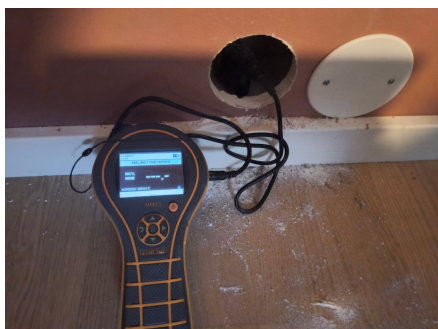
Hulltaking er foretatt uten å påvise unormale forhold. Hulltaking er foretatt fra kjøkkenet. Fuktkvotemåling (vekt%) i konstruksjonen ble målt til 0.

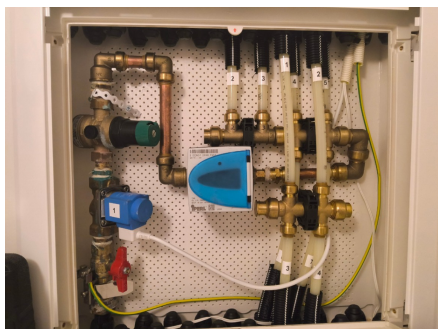
Type rør: Innvendige vannledninger er av plast (rør-i-rør).  
Alder: 2020  
Synlighet: Anlegget er i hovedsak skjult.  
Hovedstoppekran: Hovedstoppekranen er lokalisert og enkelt funksjonstestet.  
Lekkasjesikring: Lekkasjevann føres til sluk på badet

Der innvendige vannrør er synlige, er det gjort en enkel visuell vurdering. Undersøkelsen er utført uten spesialkompetanse på rørinstallasjoner, og det kan være forhold som ikke oppdages. Der rør er skjult, baseres vurderingen på alder. Vanntrykk er enkelt testet ved å åpne to tappesteder samtidig, men uten å måle faktisk trykk. For en teknisk kontroll anbefales vurdering av kvalifisert fagperson.

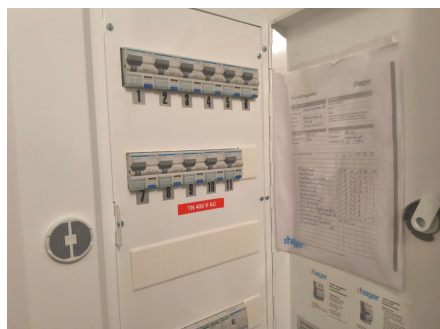
Det er ikke avdekket feil eller mangler ved visuell kontroll, men dette gir ingen garanti for at anlegget er uten feil eller mangler. For full kontroll av det elektriske anlegget anbefales det en kontroll av en autorsiert elektriker.
