Ludvig Brustads veg 58 C, 2034 HOLTER

**Moderne 3-roms selveierleilighet i  
2. etasje med stor balkong og  
carport - god planløsning og  
barnevennlig beliggenhet!**

Befaringsdato: 22.01.2026    Rapportdato: 26.01.2026    Oppdragsnr.: 22387-1219    Referansenummer: FF4206  
Foretak: HAUGANE TAKST AS    Takstingeniør: Jonas Haugane

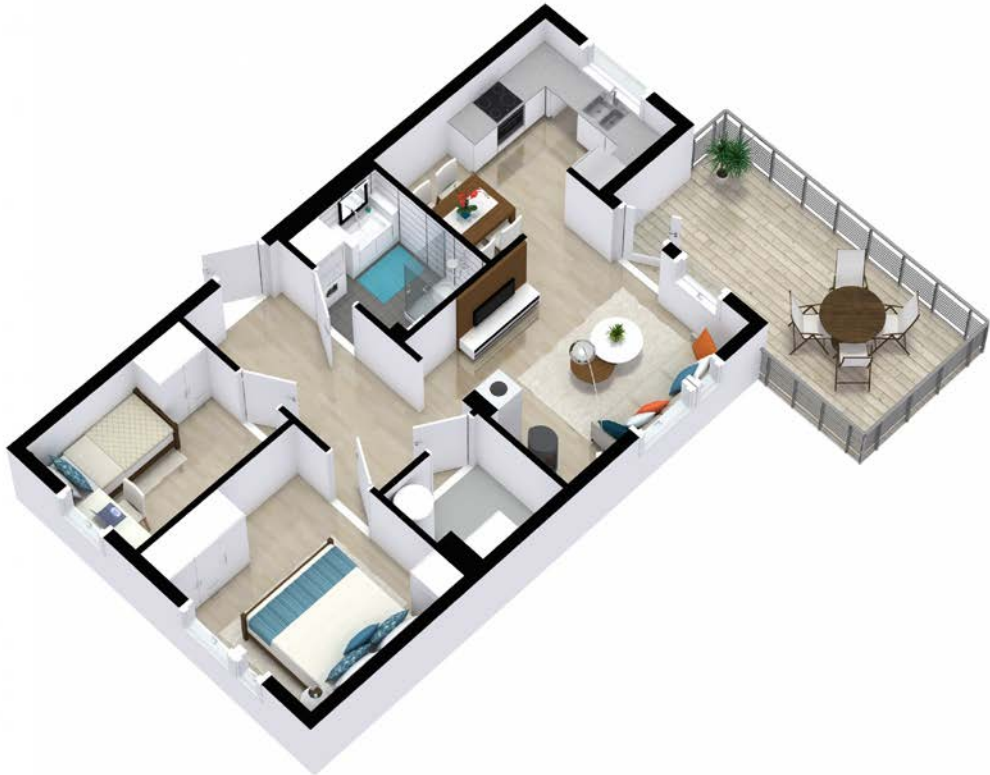
1. etasje

Ludvig Brustads veg 58c

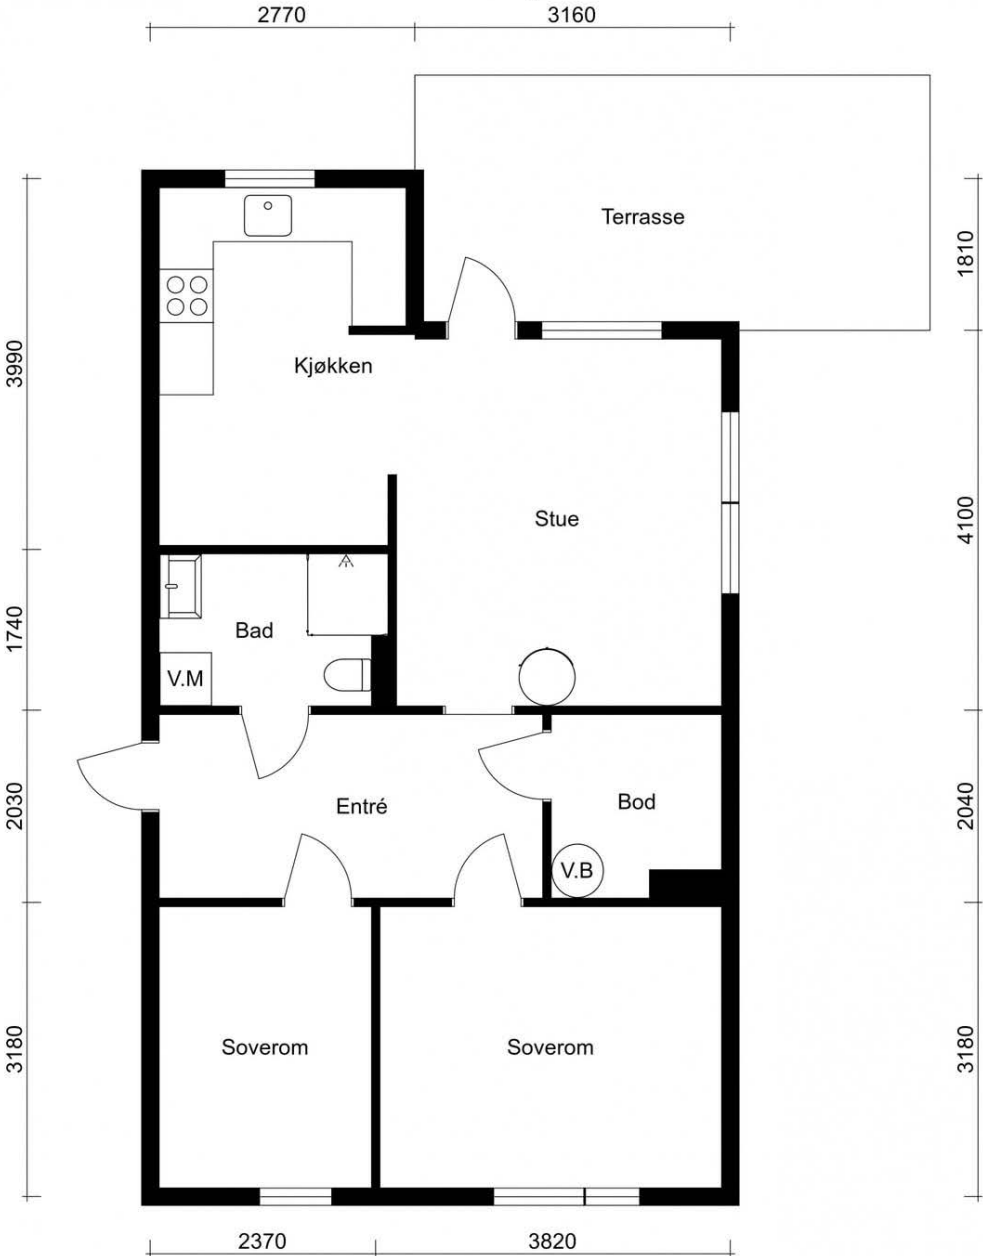
2. etasje

Ludvig Brustads veg 58  
2. Etasje

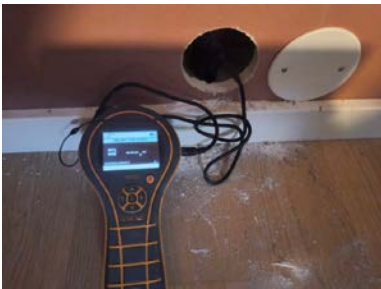
### Tilliggende konstruksjoner våtrom

Hulltaking er foretatt uten å påvise unormale forhold. Hulltaking er foretatt fra kjøkkenet. Fuktkvotemåling (vekt%) i konstruksjonen ble målt til 0.

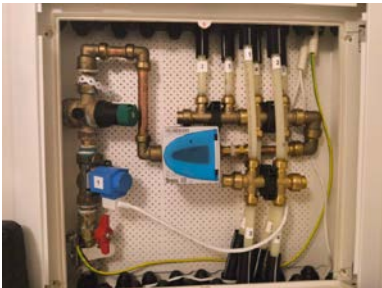
Type rør: Innvendige vannledninger er av plast (rør-i-rør).  
Alder: 2020  
Synlighet: Anlegget er i hovedsak skjult.  
Hovedstoppekran: Hovedstoppekranen er lokalisert og enkelt funksjonstestet.  
Lekkasjesikring: Lekkasjevann føres til sluk på badet

Der innvendige vannrør er synlige, er det gjort en enkel visuell vurdering. Undersøkelsen er utført uten spesialkompetanse på rørinstallasjoner, og det kan være forhold som ikke oppdages. Der rør er skjult, baseres vurderingen på alder. Vanntrykk er enkelt testet ved å åpne to tappesteder samtidig, men uten å måle faktisk trykk. For en teknisk kontroll anbefales vurdering av kvalifisert fagperson.

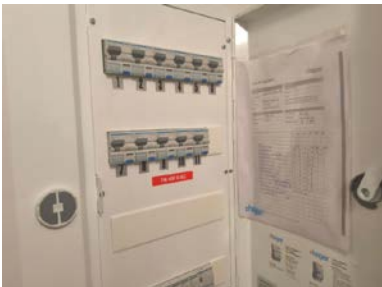
#### Generell kommentar

Det er ikke avdekket feil eller mangler ved visuell kontroll, men dette gir ingen garanti for at anlegget er uten feil eller mangler. For full kontroll av det elektriske anlegget anbefales det en kontroll av en autorsiert elektriker.
