Askheim 2, 2022 GJERDRUM

**Flott 2-roms leilighet med sentral  
beliggenhet i Ask | Egen adkomst |  
1. etasje | Perfekt førstegangskjøp

# Tilstandsrapport

Befaringsdato: 13.02.2026

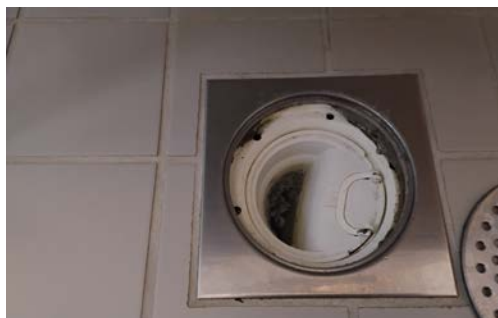
- Det er påvist at noen fliser har bom (hulrom under).
- Det er påvist sprekker i fliser.

Sluk på gulvet.

Det bør gjennomføres utbedring av fliser med sprekker og bom for å hindre videre skade og redusere risiko for at fukt trenger ned i konstruksjonen.

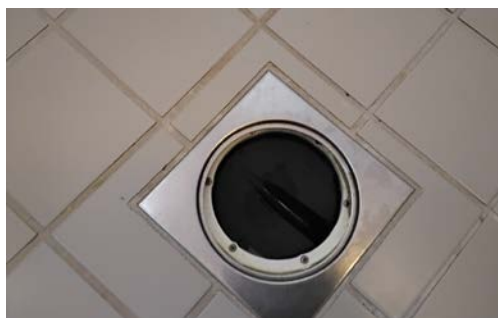
- Det er påvist sprekker i fliser.

Sluk i dusjsonen

Sprekkene i flisene bør utbedres for å hindre videre skadeutvikling og redusere risikoen for fuktskader i underliggende konstruksjoner.

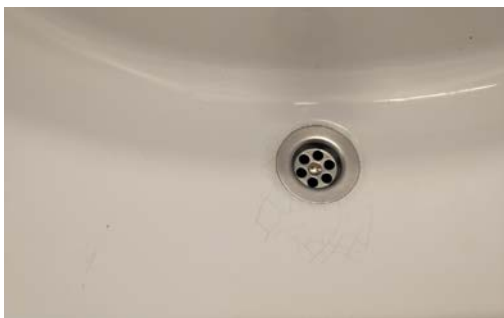
- Det er påvist riss/sprekker i utstyr på våtrommet.
- Det er påvist skader på innredning.

Det er overflate riss i vasken.

Påviste skader og riss/sprekker i utstyr og innredning bør utbedres for å hindre videre forringelse, redusert funksjon og risiko for fuktskader.

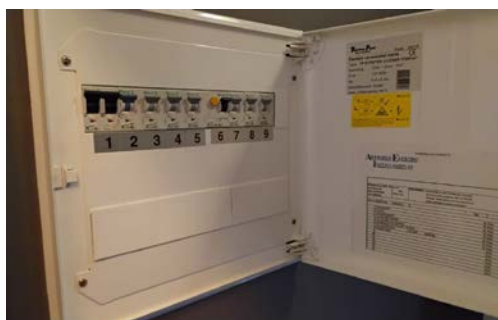
11. Finnes det kursfortegnelse, og er den i samsvar med antall sikringer?  
**Ja**
12. Foreta en helhetsvurdering av det elektriske anlegget, dets alder, allmenne tilstand og fare for liv og helse. Bør det elektriske anlegget ha en utvidet el-kontroll?

**Ja** Samsvarserklæring er en garanti på at den elektriske installasjonen er gjort riktig i henhold til regelverket. Vær klar over risikoen og kostnadene mangelfull samsvarserklæring kan ha, da man ikke kan konstantere om det resterende elektriske ledningsnett er utført av sertifisert personell.  
Derfor anbefales det en utvidet el-kontroll utført av en registrert elektroinstallasjons-virksomhet.  
EL-kontroll er en grundigere og omfattende kontroll av EL-anlegg enn  
kun tilsyn.  
Det påpekes at dette kun er en anbefaling da takstmann ikke har kompetanse eller lov til å utføre full vurdering av det elektriske anlegget.

El skap

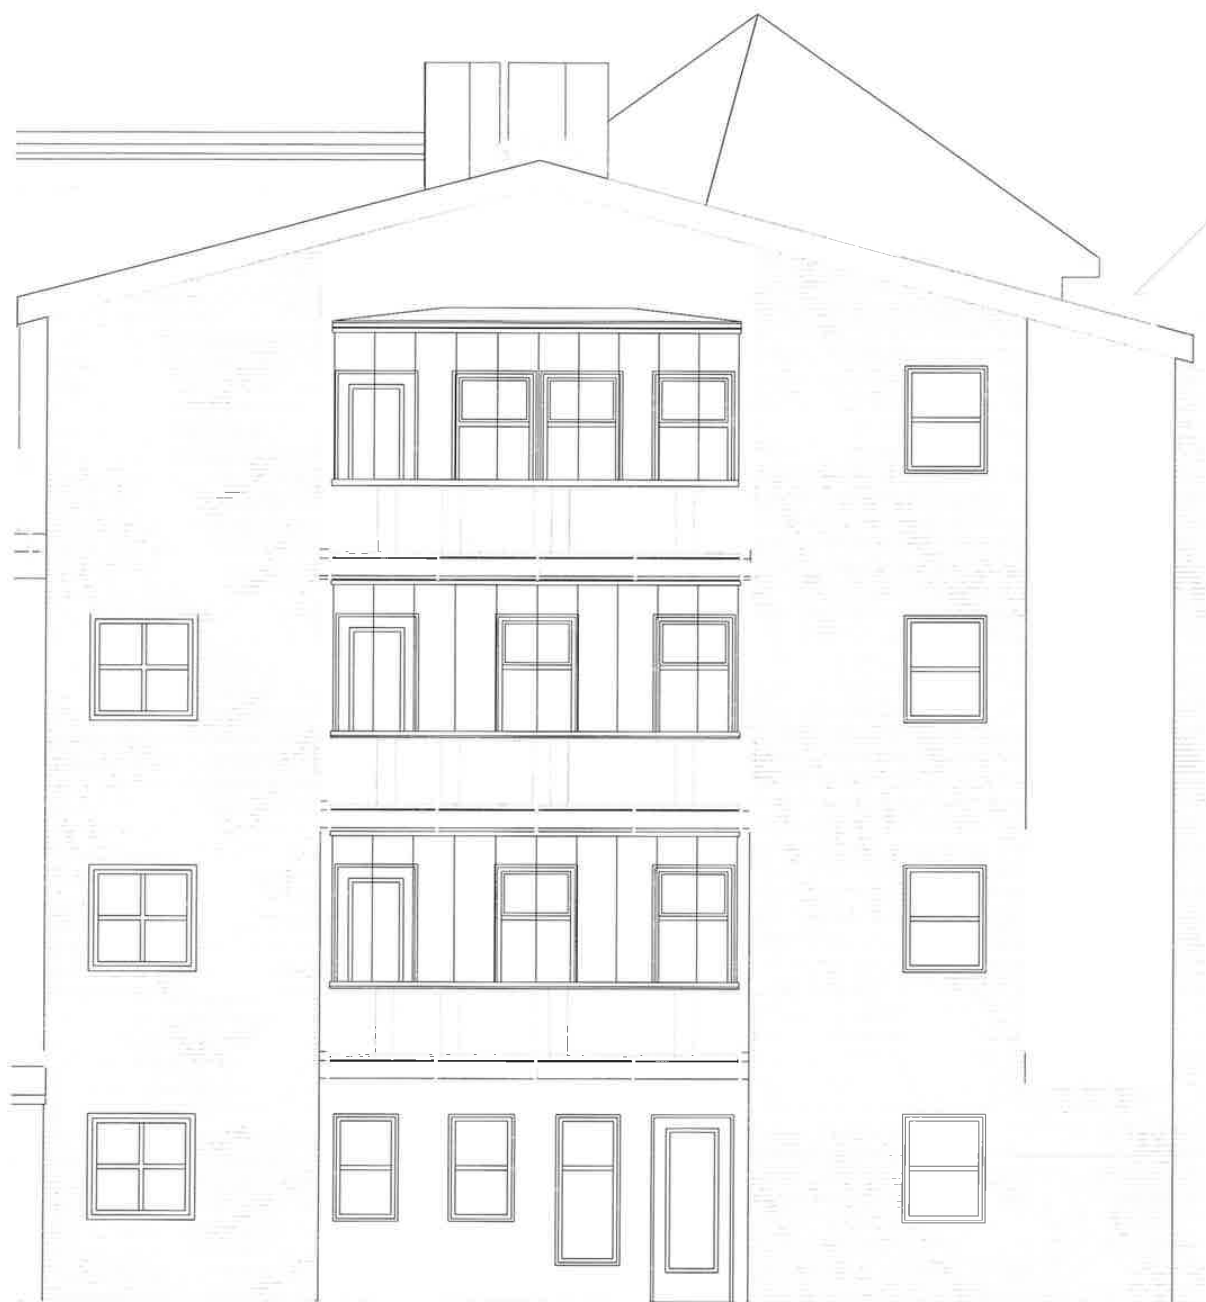
ASKHEIM TERRASSE 2  
BALKONGINNGLASSING  
OPPRISS FASADE SYD

MÅL: 1:50  
DATO: 12.09.09

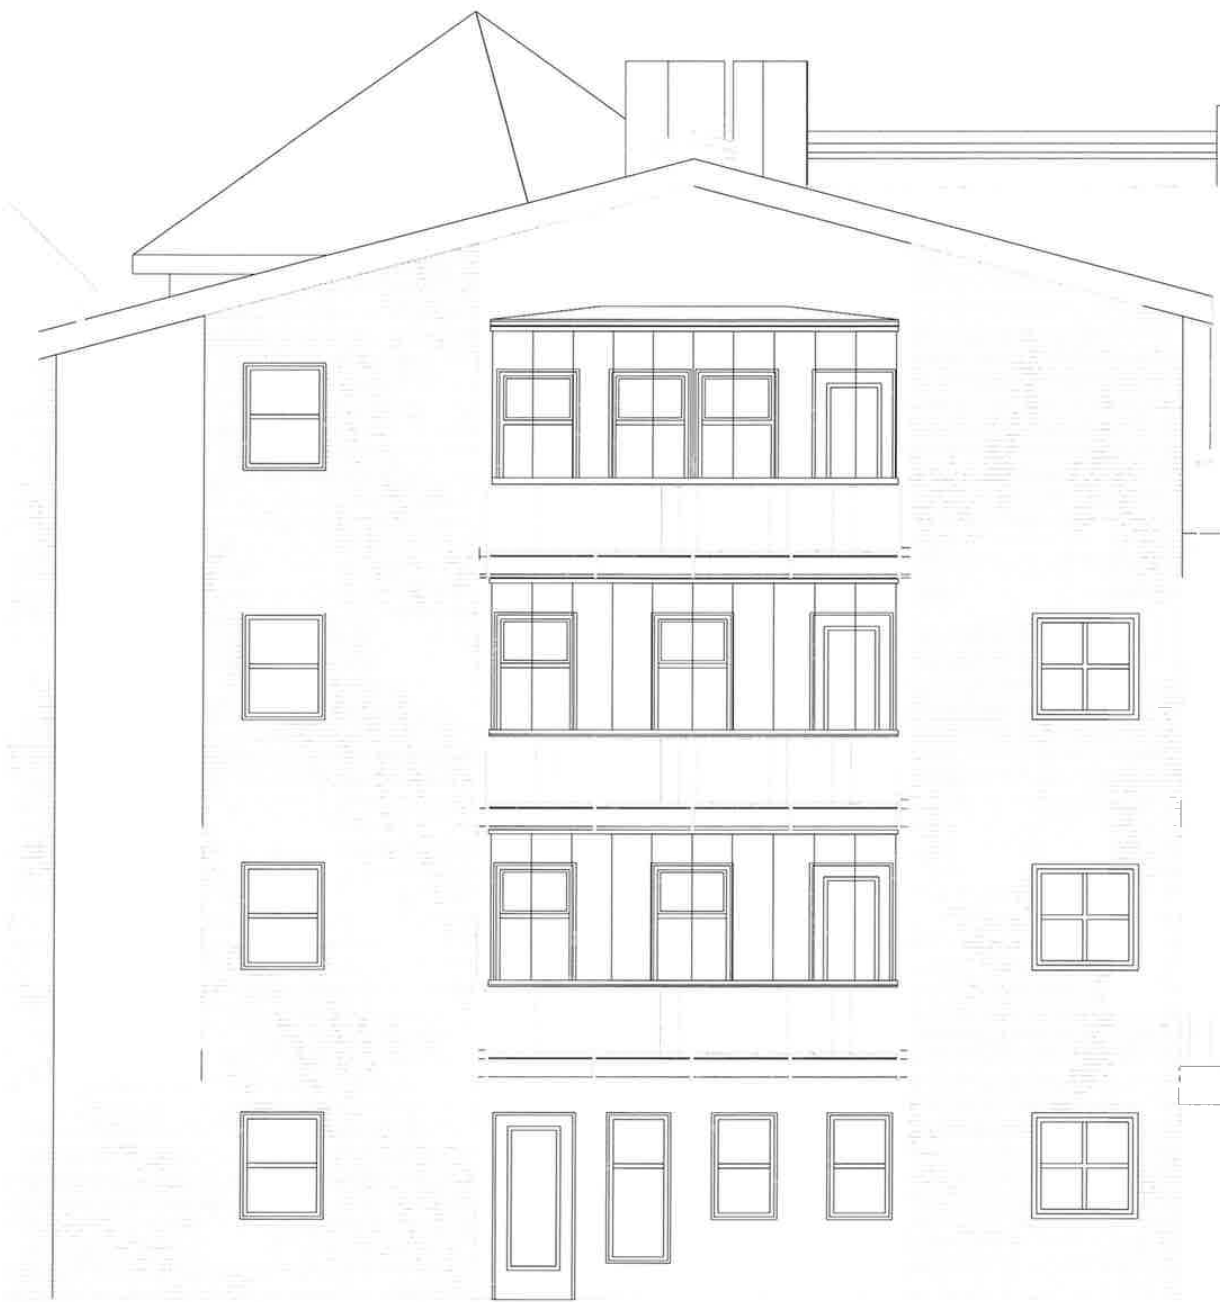
ASKHEIM TERRASSE 2  
BALKONGINNGLASSING  
OPPRISS FASADE VEST  
MÅL: 1:50  
DATO: 12.09.09
