Vollajordet 8, 1940 BJØRKELANGEN

**Romslig, velholdt og spennende  
2-roms selveier - Mezzanin - 2  
balkonger - Garasje i rekke - Nært  
buss og skole**

| Tilstandsrapport ..... | 45 |

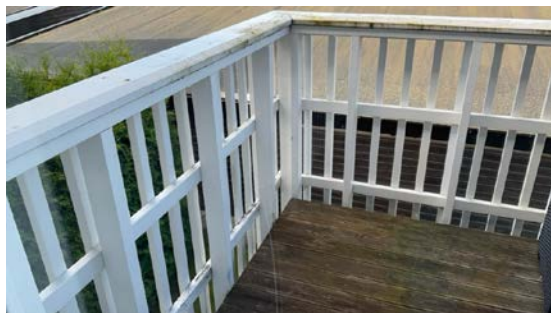
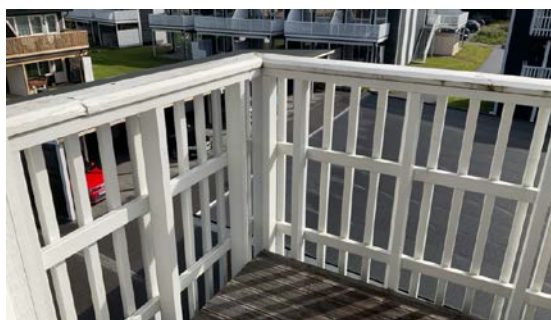
- Det er påvist fukt-/råteskader i konstruksjonen.
- Det er avvik:

Det er stor glippe mellom gulv og rekkverk (ufagmessig løsning).  
Det er råteskader i rekkverket på balkongen i 2. etasje.  
Det er råteskader i toppbord på rekkverket på balkongen i loftsetasjen.

Råteskadet treverk må skiftes ut.  
Åpninger mellom gulv og rekkverk er såpass store at utbedring bør vurderes.

Kostnadsestimat: 10 000 - 50 000

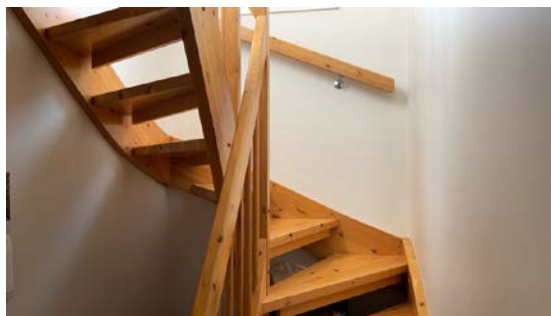
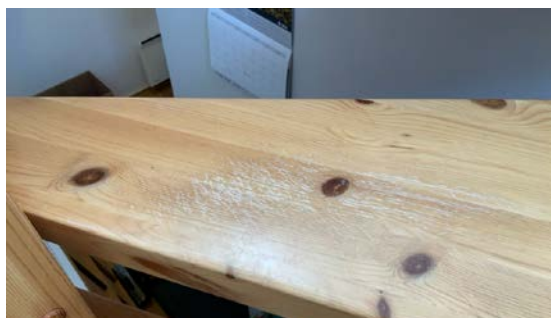
- Åpninger mellom trinn i innvendig trapp er større enn dagens forskriftskrav.
- Det mangler håndløper på vegg i trappeløpet.
- Det er avvik:

- Håndløper må monteres på vegg for å tilfredsstille krav på byggetidspunktet.
- Åpninger er såpass store at det ut ifra sikkerhetsmessige forhold anbefales å lage mindre åpninger.

Krav til standard vil være avgjørende for øvrige tiltak.

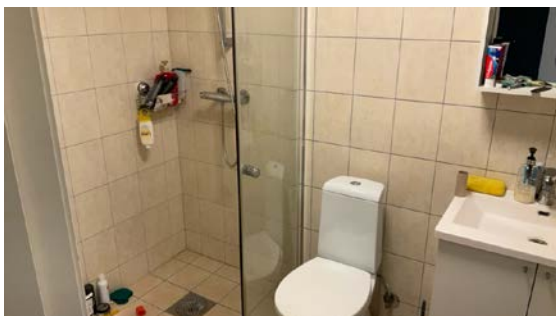
## 2. ETASJE > BAD/WC/VASKEROM

- Det er påvist at høydeforskjell fra topp slukrist til gulv/synlig topp membran ved dørterskel er mindre enn 25 mm.
- Det er påvist avvik i fuger.

Det er riss/uttett i silikonefuge mellom gulv og vegg ved vaskemaskin/varmtvannstank.  
Deler av gulvet har dårlig fall mot sluket/er relativt flatt.

- Andre tiltak:
- Til tross for avviket i fall/høydeforskjell til sluk, vil gulvet fortsatt kunne lede vann mot sluket, men med redusert effektivitet. Dette kan potensielt øke risikoen for vannansamling i enkelte områder av badet.

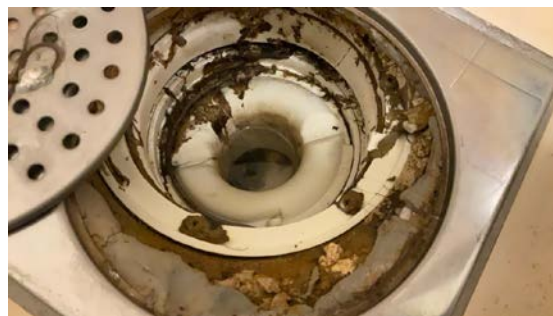
## 2. ETASJE > BAD/WC/VASKEROM

Hulltaking er foretatt uten å påvise unormale forhold.  
Hulltaking ble foretatt i vegg fra kjøkken mot våt sone bad.  
Det ble målt med stikkelektroder i treverk og det ble gjort visuell inspeksjon.  
Det ble ved målinger og visuell inspeksjon ikke påvist tegn på fuktskader.

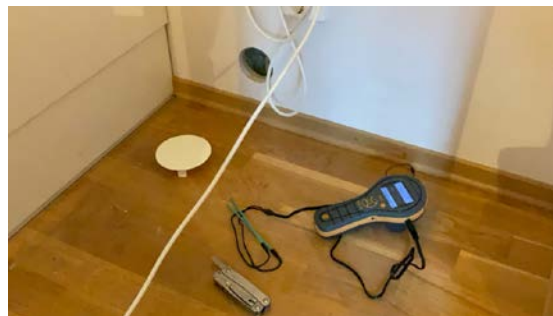
## 2. ETASJE > KJØKKEN

Innvendige vannledninger er av plast (rør i rør). Fra byggeåret. Det er besiktiget i rørskap.

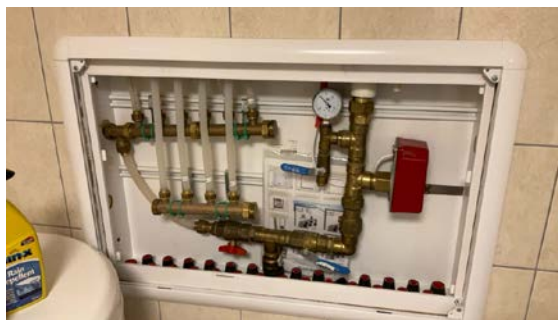
Det er avløpsrør av plast. Fra byggeåret.

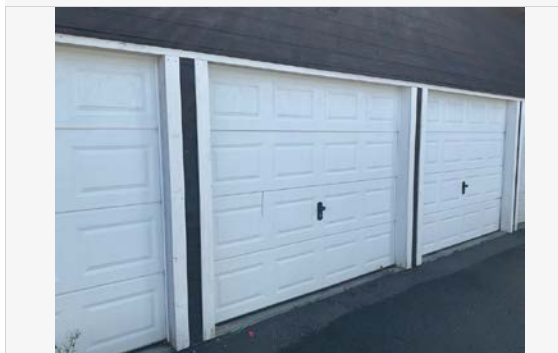
### Garasje

Biloppstilling-/lagringsplass.

Bygningen er kun enkelt besiktiget og beskrevet slik den var under befaringen. Det er ikke gjort tilstandsvurdering av bygningen slik som for boligen. Takstmannen vurderte kun de bygningsdelene som var synlige og som var lett tilgjengelige. Hvis ikke annet er nevnt i rapporten har takstmannen ikke åpnet konstruksjoner, boret hull, målt fukt, målt skjevheter/planavvik eller gjort andre målinger. Bygningsdeler over terrenget er undersøkt fra bakken.
