Stærvegen 47, 2209 KONGSVINGER

**Lækker 2-roms leilighet med  
trinnfri adkomst! Pent kjøkken og  
bad \* Tidsriktige overflater \*  
Vestvendt balkong**

# Tilstandsrapport

## BOLIGBYGG MED FLERE BOENHETER

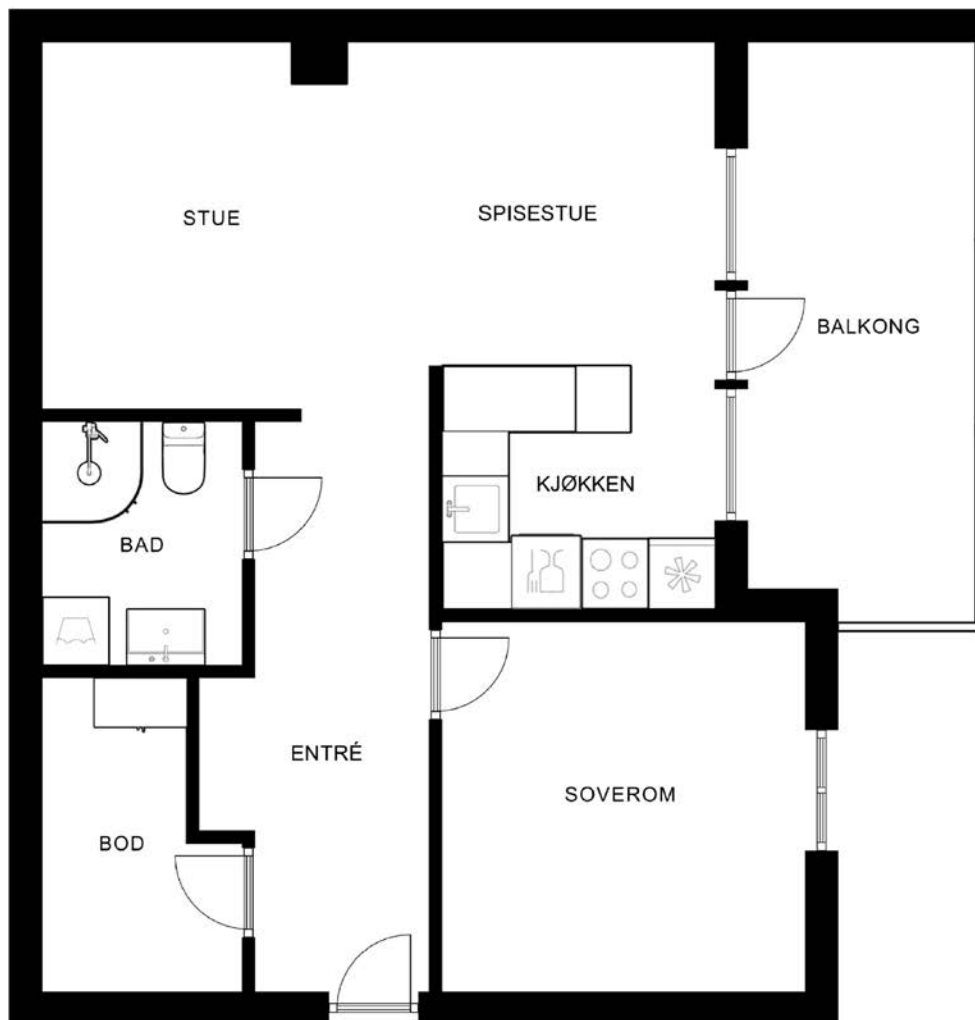
# Plantegning

Leilighet beliggende i byggets 1. etasje: Entré, stue, kjøkken, soverom, bad og innvendig bod. Leiligheten disponerer en bod på 4 kvm i 2. etasje.

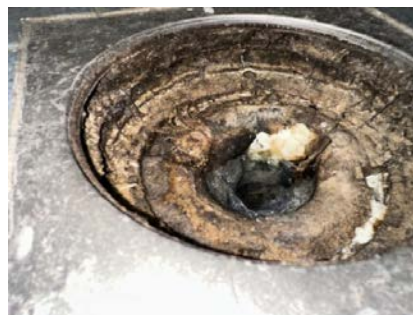
Gulvfliser med varme. Høydeforskjell på gulv fra dørterskel til topp slukrist er 80 mm. Generelt skal det kommenteres om fliser, at ved normal liming er det mangelfull fylling av lim under 10-20% av fliser og bom i deler/hele fliser kan forekomme.

- Overvåk tilstanden jevnlig. For å få tilstandsgrad 0 eller 1 må slukløsningen skiftes ut og sannsynligvis må også membransjiktet skiftes/utbedres. Det er imidlertid vanskelig å si noe om tidspunktet for når dette er nødvendig.

Kostnadsestimat: Ingen umiddelbar kostnad

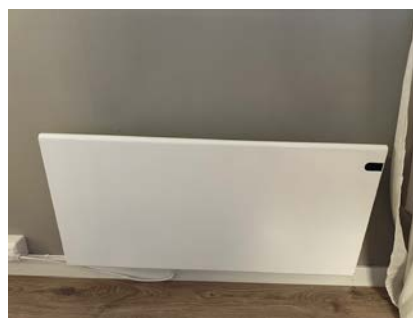
Leiligheten har elektriske panelovner (2022), elektrisk varmekabler i gulv på bad. Porttelefon til felles inngangsdør. Mulighet til vedfyring.

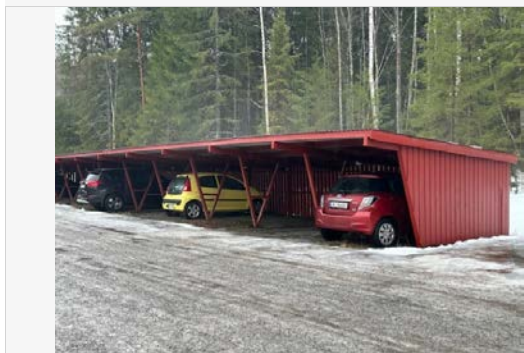
### Garasje

Carport fundamentert på betongpilarer. Grus terrenggulv. Malt stående spalte panel på vegger. Pulttak tekket med bølgetakplater. Bygget er ikke tilstandsvurdert ihht Forskrift til avhendingslova og NS3600. Dette er kun en enkel beskrivelse.
