Harry Fetts vei 7A, 0667 OSLO

Stor og romslig 3 roms selveier i 4 etasje - Sydvendt balkong - Garasjeplass i kjeller m/ heisadkomst - Ved Bryn senter

Tilstandsrapport

Befaringsdato: 16.02.2025

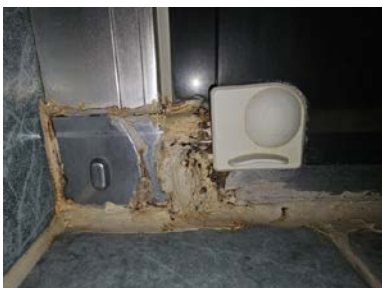
4. ETASJE > BAD

Svertesopp ved innfesting til dusjhjørne

Det anbefales å skifte silikon da silikon har en tendens til å løsne etter noen år og fordi silikonens soppdrepende effekt avtar med årene. Bruk av dusjkabinett gir vesentlig mindre belastning på flislagte områder i dusjsonen, og anbefales installert.

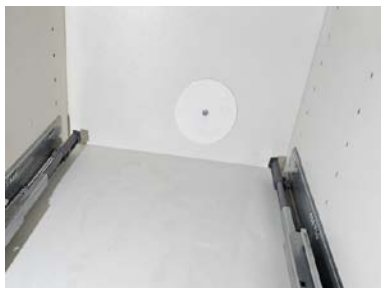
KJØKKEN

Hulltaking er foretatt bak skuffeseksjon i nedre del av kjøkkenvegg, på baksiden av dusjzonen. Hullet er tettet med dekklokk, som enkelt kan demonteres ved fremtidig fuktkontroll.

Dekkløkk er montert.
