Lunden 36, 0598 OSLO

**Delikat 4-roms endeleilighet -  
solrik markterrasse/hage -  
Garasjeplass - Oppvarming og  
v.vann inkl i felleskost**

# Tilstandsrapport

Befaringsdato: 13.04.2026

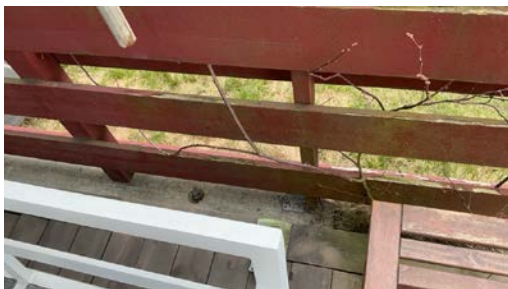
## TG 2 Balkonger, terrasser og rom under balkonger

Terrassebord er nylig skiftet og vurderes å være i tidlig fase av levetiden. Levegg har behov for vedlikehold, men har ellers normal gjenværende levetid forutsatt jevnlig overflatebehandling.

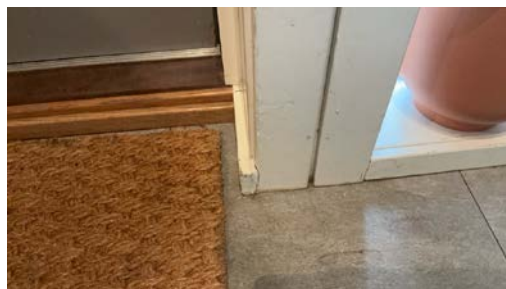
## TG 2 Overflater

Det er registrert slitasje på parkett i form av riper og hakk. Vegger har generell bruksslitasje. Himlinger fremstår uten registrerte avvik. Forholdene vurderes som normale overflateavvik relatert til alder og bruk.

Forholdene vurderes som normale overflateavvik relatert til alder og bruk.

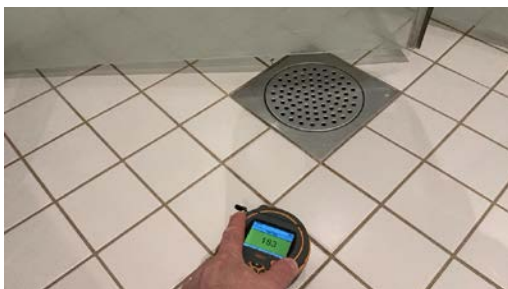
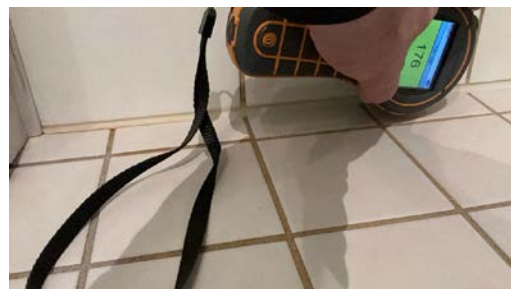
Hulltaking og fuktmåling i veggkonstruksjonen er ikke utført da våtrommet er et prefabrikkert våtromskabin. I denne typen konstruksjon skal det ikke foretas hulltaking i henhold til forskrift til avhendingslova.

Det er gjennomført fuktsøk med overflateindikator på utsiden av veggene, uten at det ble avdekket indikasjoner på fuktskade. Det understrekes imidlertid at denne metoden har begrenset evne til å avdekke skjulte fuktskader, og resultatene må derfor ikke tolkes som en garanti mot slike skader.

Manglende kontrollmulighet gir usikkerhet knyttet til tetthet og funksjon. Økende alder gir økt risiko for lekkasjer og fuktskader. Det anbefales å være oppmerksom på tegn til fukt og vurdere nærmere undersøkelser ved mistanke om svikt.

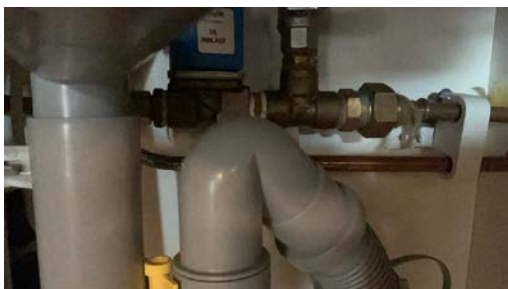
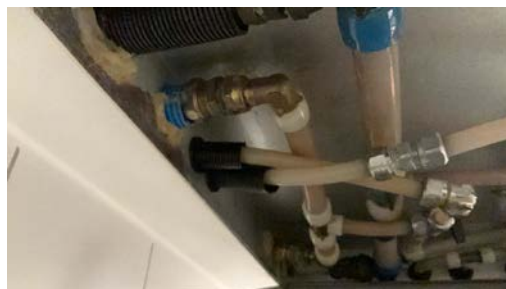
Det er registrert irr (korrosjon) på koblinger på kobberør under kjøkkenvask samt i fordelerskap. Dette indikerer begynnende svekkelse i koblinger og kan være tegn på fuktpåvirkning eller alder. Stengeventiler er testet og fungerer.

Korrosjon på koblinger kan over tid føre til lekkasjer. Det anbefales kontroll og eventuell utskifting av berørte koblinger, samt oppfølging av forholdet for å hindre skadeutvikling.

Vannrør vurderes ut fra materiale og tilstand. Plast- og kobberør har normalt lang levetid, men korrosjon på koblinger kan redusere funksjon og levetid. Tiltak bør påregnes for å opprettholde anleggets levetid.
