# Lys og fin 3-roms leilighet med balkong, heis og garasje - midt i hjertet av Sarpsborg!

| Tilstandsrapport ..... | 37 |

Befaringsdato: 11.09.2025

Rapportdato: 16.09.2025

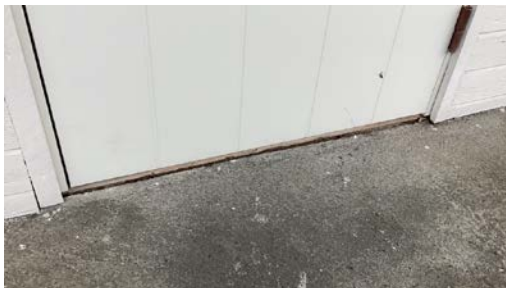
- Det er påvist avvik rundt innsettingsdetaljer.
- Døren går fint, men har naturlig elde og slitasje. Det mangler beslag ved terskel. Døren står skjermet og har liten fuktbelastning.

### TG 2 Dører

Bygningen har malt hovedytterdør.

- Det bør gjøres tiltak for å lukke avviket.
- Beslag bør monteres.

Beslag bør monteres.

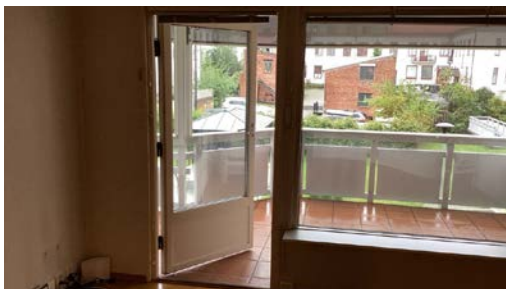
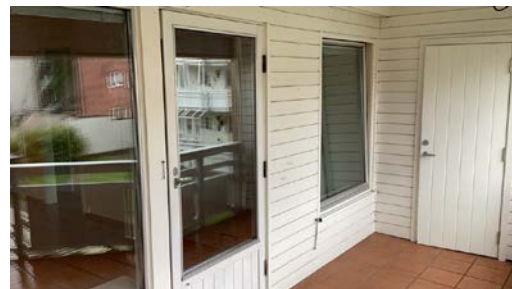
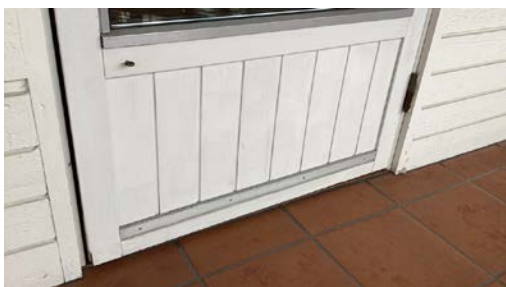
- Det er avvik:
- Det registreres skjevhet mellom karm og dørblad.

## TG 2 Balkongdør

Bygningen har malt balkongdør i tre.

Døre har behov for justering.

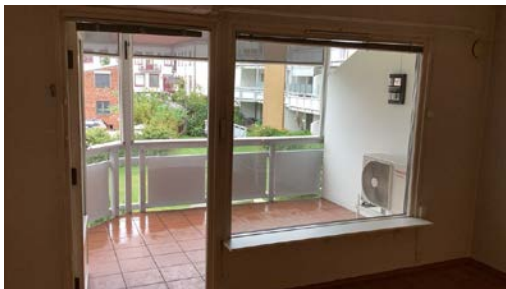
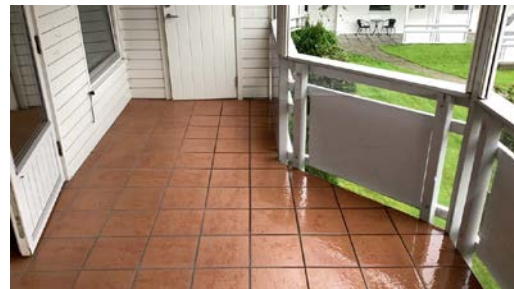
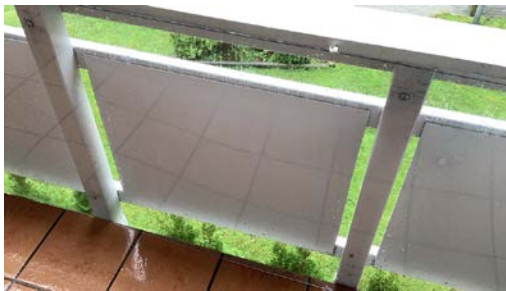
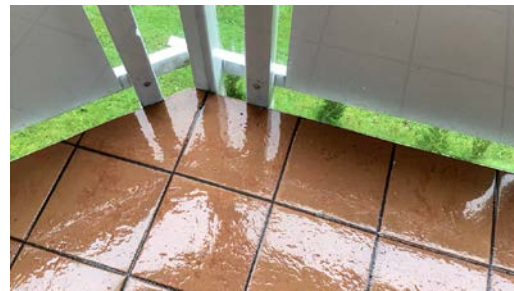
## TG 2 Balkonger, terrasser og rom under balkonger

Bom i fliser.

Fliser bør limes fast.

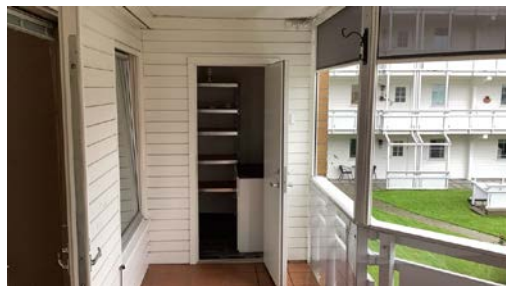
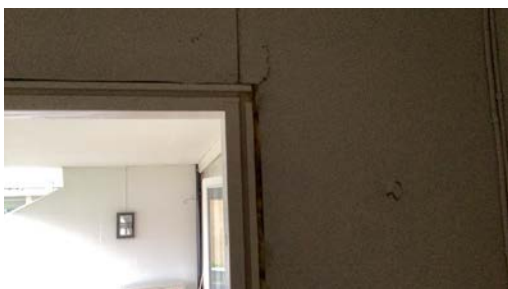
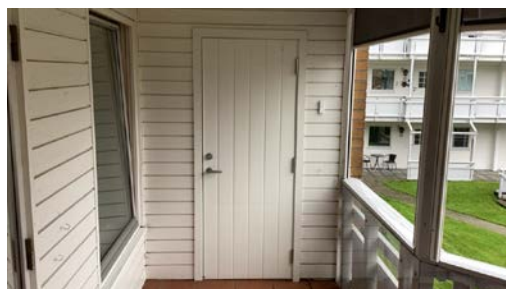
Bod er oppført i betong og trekonstruksjoner, dels utvendig forblendet med murstein og trekledning. Inngangsdør til bod er byttet i nyere tid.

Ytterdør er ikke ferdigstilt med listverk innvendig.

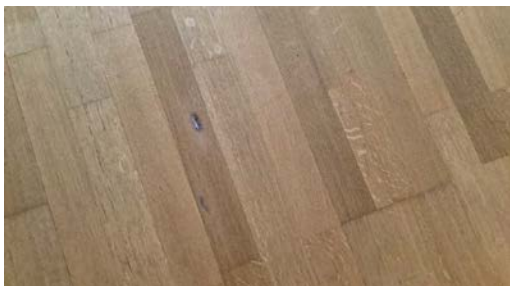
- Det er avvik:
- Overflater er av ulik tid, og fremstår således med forskjeller av slitasjegrad, utførelse og behov for vedlikehold. Det registreres hakk, riper og svellinger i gulv. Det registreres knirk i overgang mellom stue og soverom.

Hakk i parkett.

Enkelte overflater er modne for oppussing.  
Den enkelte må vurdere behov for tiltak.

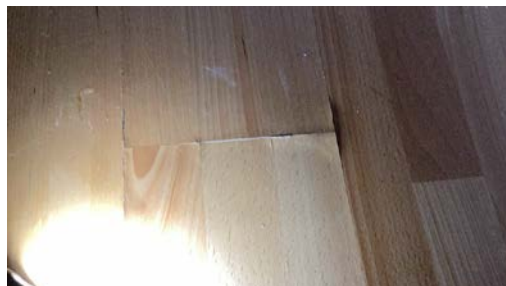
Svelling i laminatgulv

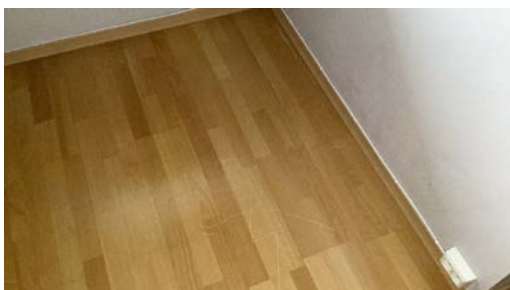
Riper.

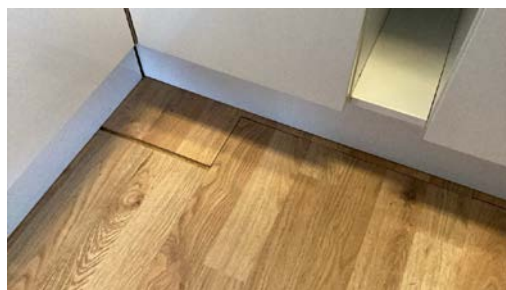
Laminatgulv skjøtet der hvor gammel kjøkkeninnredning har stått.

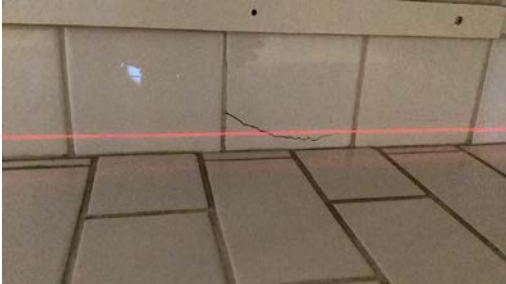
- Det er påvist at flisfuger har riss/sprekker.
- Det er påvist sprekker i fliser.

Sprekker i flis og fuge.

For å lukke avviket, må fliser og fuger skiftes ut.

Dette er lite hensiktsmessig som et enkeltstående tiltak, og tiltak bør gjøres i forbindelse med fremtidig oppussing av badrom.

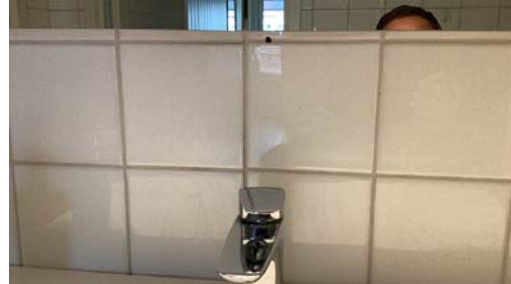
Sprekker i flis og fuge.

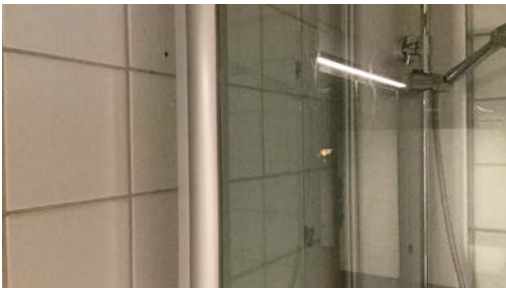
Hull i flisvegger

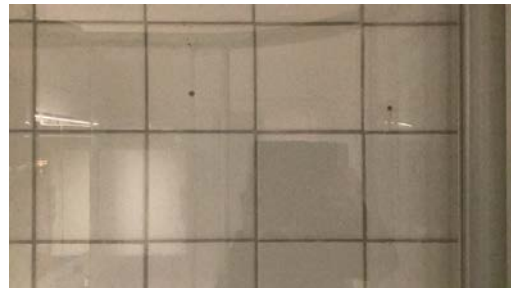
Hull i flisvegger

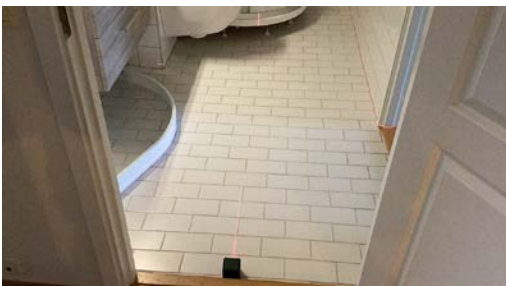
## ANDRE ETASJE > BAD/VASKEROM

#### Vurdering av avvik:

- Det er påvist avvik i krav til høydeforskjell/fall-løsning på våtrommet.

Tiltak bør gjøres i forbindelse med oppussing av badet.

Vær oppmerksom ved bruk. For å få tilstandsgrad 0 eller 1 må gulvet bygges om, for å få riktig fall til sluk. Det vil imidlertid sjelden være økonomisk rasjonelt som et enkeltstående tiltak. Ved en eventuell renovering, påse at våtrommet bygges med riktig fall til sluk.

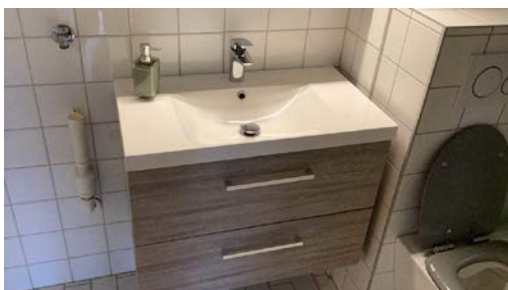
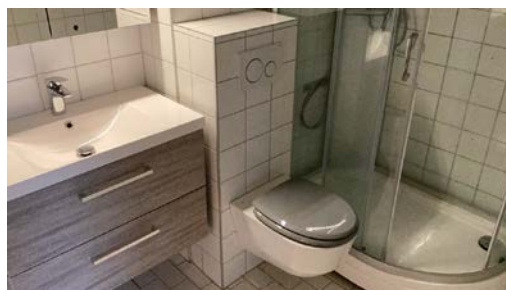
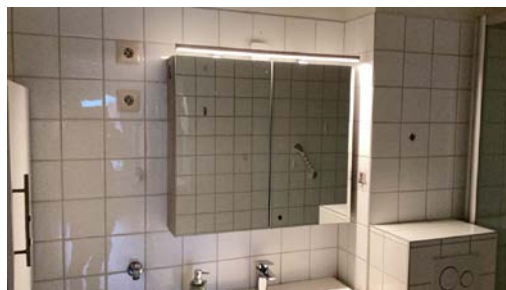
- Det er ikke påvist tilfredsstillende løsning for å synliggjøre lekkasje fra innebygget sisterner.

Manglende lekkasjeindikasjon kan føre til skjulte vannskader over tid dersom det skulle oppstå drypp eller lekkasje fra sisternen eller tilkoblinger bak vegg.

Det anbefales løsning som gjør det mulig å synliggjøre eventuell lekkasje fra sisternen og lede vann til sluk. Alternativt kan det installeres et lekkasjevarslingsystem. Dette bør utføres av fagperson.

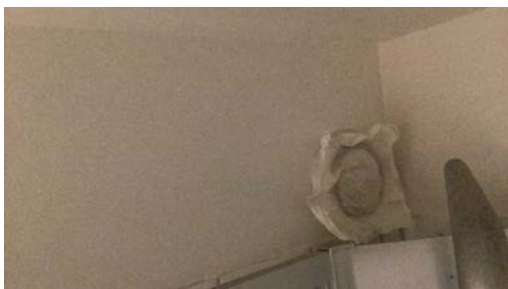
## ANDRE ETASJE > BAD/VASKEROM

### Ventilasjon

Det er felles mekanisk avtrekkssystem for kjøkken og bad.

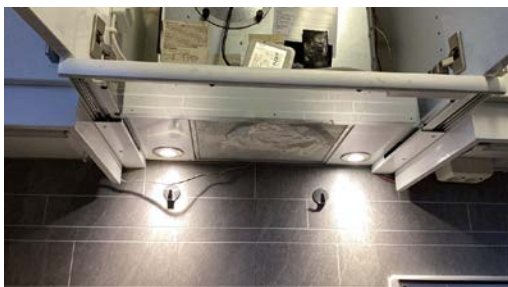
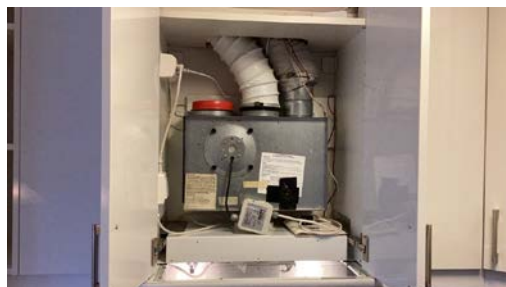
## ANDRE ETASJE > KJØKKEN

### **Avtrekk**

Det er avtrekk via mekanisk avtrekksanlegg i boenheten.

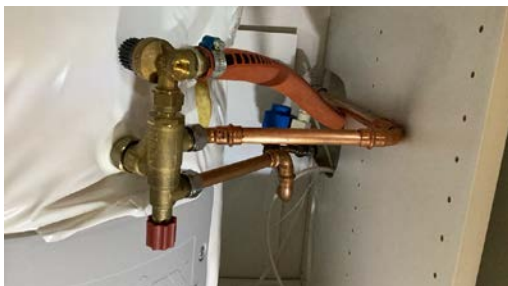
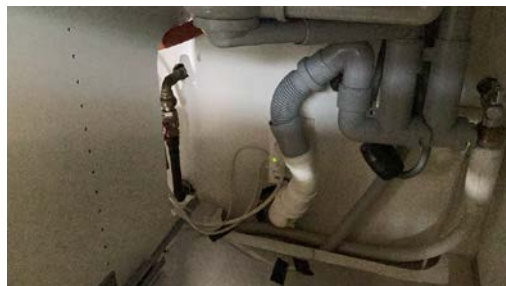
## TG 2 Avløpsrør

Det er avløpsrør av plast.

- Det er ikke behov for utbedringstiltak siden anlegget fungerer i dag, men ut ifra alder kan skader plutselig oppstå på eldre anlegg.

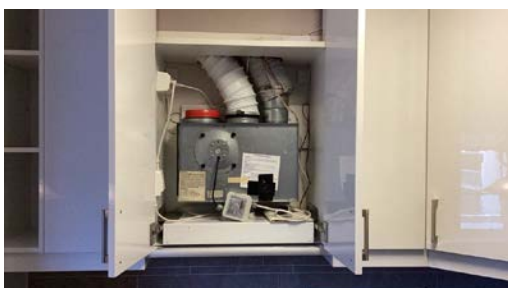
## TG 1 Ventilasjon

Boligen har naturlig ventilasjon via veggventiler, samt mekanisk avtrekkssystem tilkoblet ventilasjonskanalene i boligsameiet. Denne er felles for kjøkken og bad, plassert over ventilator i kjøkkenskap.

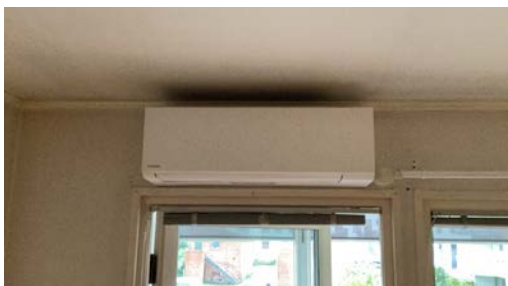
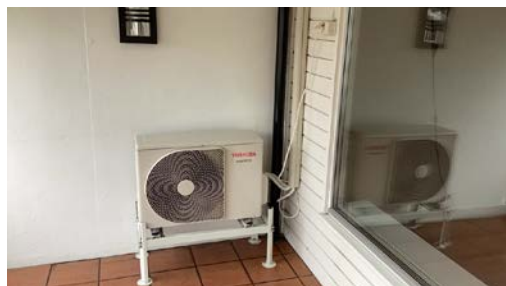
## TG IU Varmepumpe

Det er installert luft til luft varmepumpe.

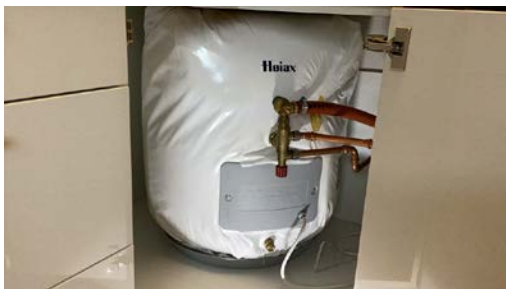
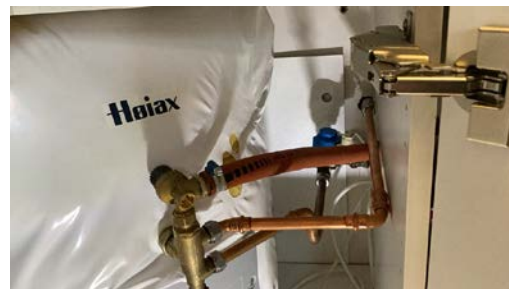
## TG 2 Varmtvannstank

Smeltehull i plastikk.

- Det bør etableres tilfredsstillende el-tilkobling etter gjeldende forskrift.

I dag er det krav om at nye varmtvannsberedere med effekt på 1500 W eller mer skal være fast tilkoblet. Smeltehull i plastikk bør undersøkes av fagperson.
