Træsneset 9A, 5382 SKOGSVÅG

**Lekker bolig fra 2015 med flotte og  
solrike uteareal | Nydelig sjøutsikt

# Tilstandsrapport

Befaringsdato: 12.01.2026

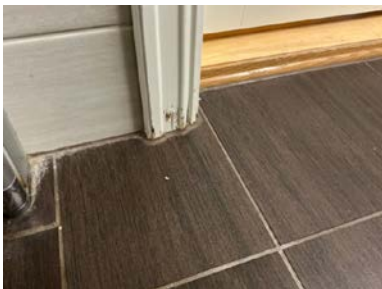
## 1. ETASJE > BAD/VASKEROM: 11,9M<sup>2</sup>

- Det er vindu/dør med ikke fuktbestandige materialer i våtsonen (ved vask, dusj, badekar, osv.), løsningen eller byggematerialet er uegnet.
- Over halve forventet levetid for overflatene er overskredet.

- Uegnete materialer må fuktbeskyttes/utskiftes.
- Dersom det ikke gjøres tiltak, kan dette medføre oppfukning, oppsvelling og forringelse av materialer over tid og fuktskader på tilstøtende konstruksjoner.
- Som følge av alder på overflatene og overnevnt informasjon må det påregnes oppgradering/oppussing innen rimelig tid, tidspunkt for når dette blir en nødvendighet er vanskelig å si noe om.

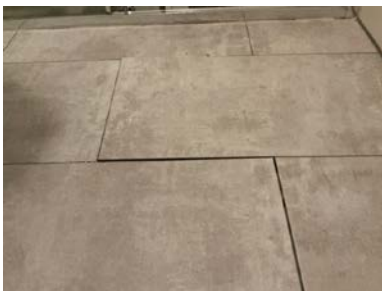
## 1. ETASJE > BAD 2: 3,7M<sup>2</sup>

- Det er påvist at noen fliser har bom (hulrom under).
- Det er påvist at gulvoverflaten har omfattende skader.

- Det er fuget dusjløsning. Det må lages drenshull i dusjløsning slik at lekkasjevann blir ledet til sluk.
- Det er registrert flis som er helt løs i våtsone. Dette kan indikerer svikt i underliggende konstruksjon eller membran, og innebærer høyere risiko for fuktskader. Utbedring må påregnes for å forhindre større skader.
- Over halve forventet levetid for overflatene er overskredet.

- Dersom tiltaket ikke utføres er det fare for videre skadeutvikling.
- Gjennomføre ytterligere undersøkelser og foreta utbedring av skade.
- Selv om bom eller hullid ikke alltid er et umiddelbart problem, bør det overvåkes nøye før eventuell utvikling i sprekker i flisfuger e.l. oppstår. Dette må en foreta tiltak for, for å begrense utviklingen.
- Som følge av alder på overflatene og overnevnt informasjon må det påregnes oppgradering/oppussing innen rimelig tid, tidspunkt for når dette blir en nødvendighet er vanskelig å si noe om.

**Kostnadsestimat: Under 20 000**

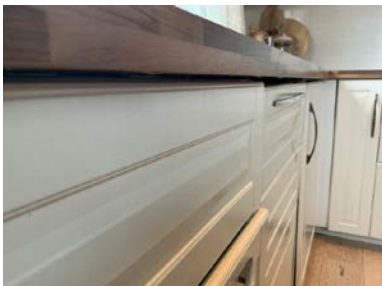
## 1. ETASJE > KJØKKEN: 16,5M²

- Det er avvik:
- Det er påvist svelling i benkeplate ved vask og oppvaskmaskin.
- Vaskemaskin er ikke tilstrekkelig festet.

- Tiltak:
- Lokal utbedring må påregnes for å forhindre større skader og slitasje.
