Furulundveien 18, 1832 ASKIM

**Nyere enebolig over to plan med
garasje. Bl.a. 4 soverom, 2 bad, 2
stuer m.m.**

Tilstandsrapport

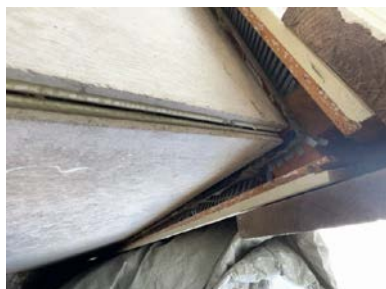
Vurdering av avvik:

- Det er avvik:
 - Ikke tilstrekkelig med musetetting i hjørnet på boligen. For å hindre mus i å komme inn kan man montere «luseklosser» (tynne lekter eller sløyfer), korrosjonsbestandig nettingduk, museband (taggete stålbånd) eller beslag som dekker åpningene nederst bak kledningen".

Konsekvens/tiltak

- Tiltak:
 - Bedre musetetting må etableres i hjørner for å forsikre at mus ikke trenger inn i boligen.

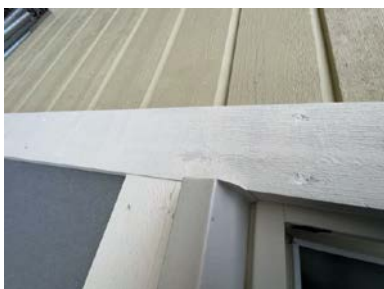
Vurdering av avvik:

- Det er påvist avvik rundt innsettingsdetaljer.
 - Beslag er ikke montert iht. preaksepterte løsninger, beslag er avsluttet i kant med vinduet, og er ikke ført tilstrekkelig ut på sider. Vannbrettbeslag og tetting rundt, og særlig under vinduet, må utføres regntett for å unngå lekkasjer og fuktskader i vegg.
 - Vindu er plassert for langt ut i vegglivet iht. preaksepterte løsninger. En inntrukket plassering av vinduet er fordelaktig, da varmetapet rundt vinduet blir redusert. Lavest varmetap, og dermed lavest kuldebroverdi, oppnår en når utvendig overflate av vinduskarmen er minst 30 mm innenfor vindspærren. Denne plasseringen vil også redusere kondensfaren på innvendig glass.

Konsekvens/tiltak

- Det bør gjøres tiltak for å lukke avviket.
- Det bør gjøres tiltak for å lukke avviket, dagens løsning gir økt risiko for at fukt trenger inn bak kledning og gir unødvendig fuktpåkjenning mot vindspærre og overgang mellom vegg og vinduskarm.

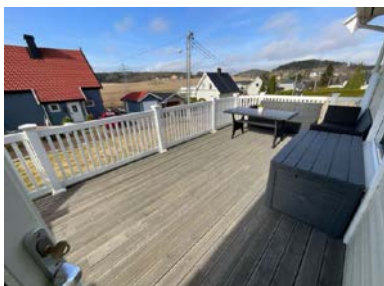
Vurdering av avvik:

- Rekkverkshøyde må endres for å tilfredsstille krav på byggemeldingstidspunktet.

Kostnadsestimat: Ingen umiddelbar kostnad

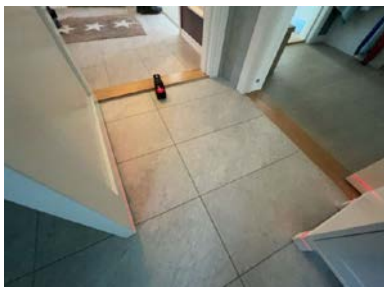
1. ETASJE > BAD/VASKEROM

Vurdering av avvik:

- Det er påvist avvik i krav til høydeforskjell/fall-løsning på våtrommet.

TEK 17: Lekkasjevann skal synliggjøres og ledes til sluk. Dette betyr at det ferdig utførte våtromsgulvet må være utformet uten motfall til sluk fra alle steder der det kan forekomme lekkasjevann. Minst én av følgende preaksepterte ytelser må være oppfylt:

- Andre tiltak:

- Våtrommet kan fungere med dette avviket, det må dog gjøres utbedringer om avviket skal lukkes.

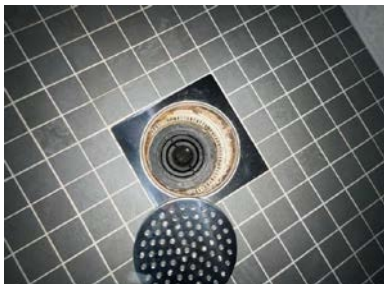
1. ETASJE > BAD/VASKEROM

TO 1 Sluk, membran og tettesjikt

Det er plastsluk og smøremembran med dokumentert utførelse (sjekkliste og ferdigattest).

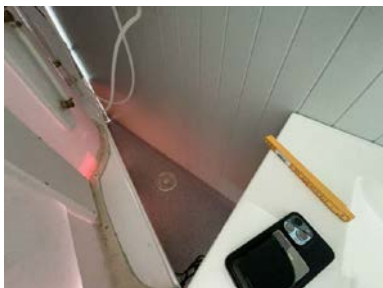
2. ETASJE > BAD/VASKEROM

TO 2 Overflater Gulv

Vurdering av avvik:

- Det er påvist avvik i fallforhold til sluk i forhold til krav i forskrift på byggetidspunktet.

- Våtrommet kan fungere med dette avviket, det må dog gjøres utbedringer om avviket skal lukkes. Tilstand forutsetter videre bruk med tett kabinett med avløp direkte i sluk.
