Fairbanksveien 14, 8610 MO | RANA

**3-roms andelsleilighet i  
høyblokkene | 4. etasje | Flotte  
fellesområder | Heis | 2  
innglassede balkonger**

Befaringsdato: 26.02.2026    Rapportdato: 02.03.2026    Oppdragsnr.: 10865-1445    Referansenummer: SG1766  
Autorisert foretak: Helgeland BBL    Sertifisert Takstingeniør: John-Roger Hansen    Vår ref: J.R.Hansen

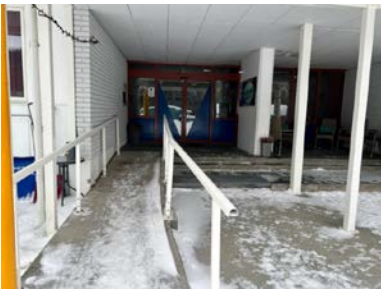
#### TG 1 Dører

Bygningen har stål/aluminiums hovedytterdør, malt balkongdør i tre og brann- og lydklassifisert entrédør.

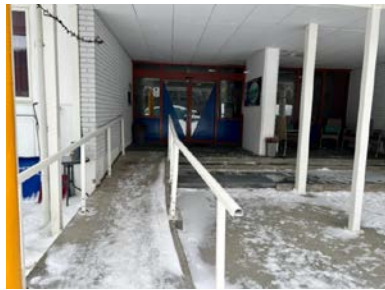
## TG 1 Utvendige trapper

Trinnfri adkomst, dører med åpningsautomatikk og heis.

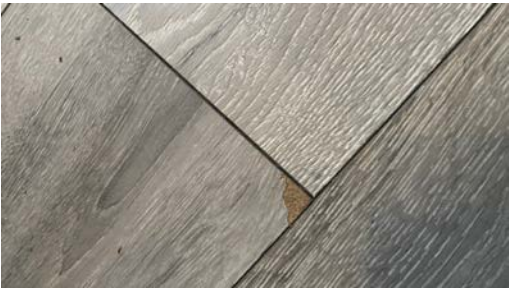
## TG 2 Etasjeskille/gulv mot grunn

Etasjeskiller er av betongdekke. Målt største planavvik gjennom hele stue og entre på 15 mm.

- Det er målt høydeforskjell på mellom 15-30 mm gjennom hele rommet. Tilstandsgrad 2 gis med bakgrunn i standardens krav til godkjente måleavvik.

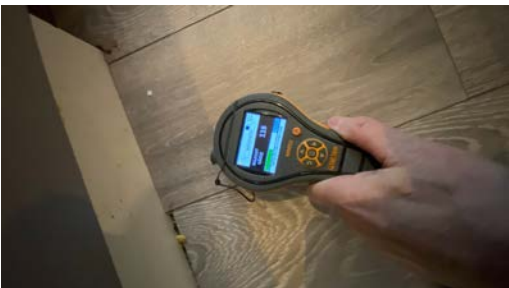
- Det er påvist skader/fuktskjolder i kjøkkengulvet.
- Det er påvist andre avvik:

Hakk og skader i laminatgulvet på kjøkkenet.  
Skade i skapdør på innredningen.  
Dårlig overgang mellom benkeplatene.

- De påviste skader må utbedres.

**Kostnadsestimat: Under 20 000**

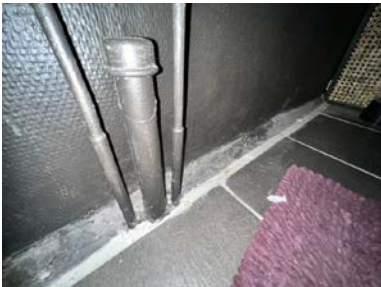
- Det er avvik:  
Flisleggingen på gulvet er ikke fagmessig utført.  
Servanten er frakoblet og tatt vekk.

- Tiltak:
- Det bør etableres tilfredsstillende tilluft til toalettrom, f.eks. luftespalte ved dør e.l.

Ved oppussing av toalettrommet bør det monteres servant i rommet.
