Industrigata 54, 0357 OSLO

**Flott og klassisk 3-roms med høy standard - Totalrenovert i 2024 - Stukkatur og rosett - Ettertraktet beliggenhet.**

# Tilstandsrapport

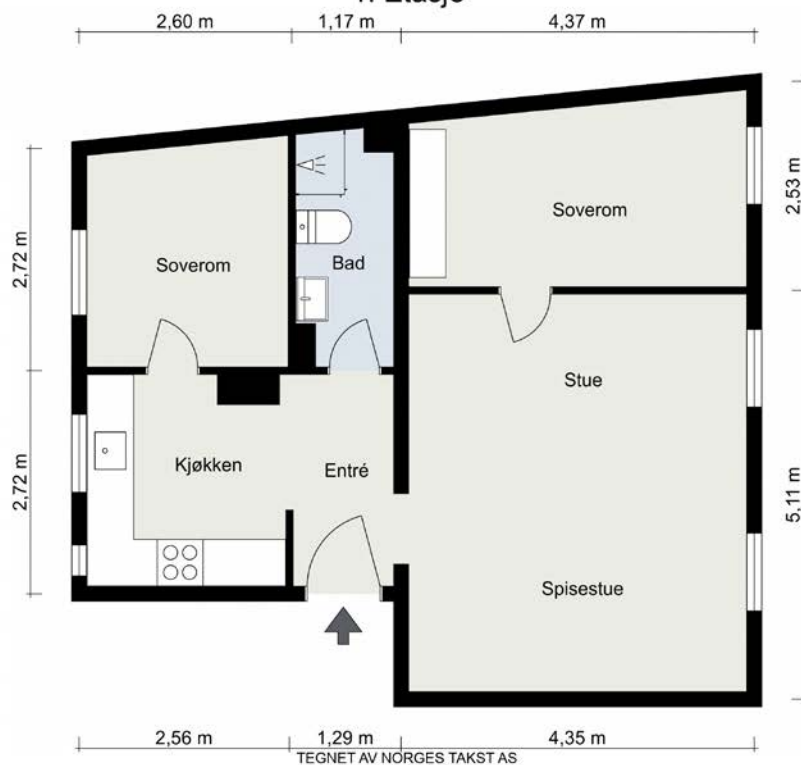
Industrigata 54, 0357 Oslo  
1. Etasje

VÆR OPPMERKSOM PÅ AT DETTE ER EN ILLUSTRASJON AV BOLIGENS PLANLØSNING MED OMTRENTLIGE MÅL.  
FAKTSKE MÅLINGER PÅ STEDET KAN AVVIKE OG MÅLENE ER IKKE JURIDISK BINDENDE.

Plantegningen er ikke i målestokk og noe avvik kan forekomme.

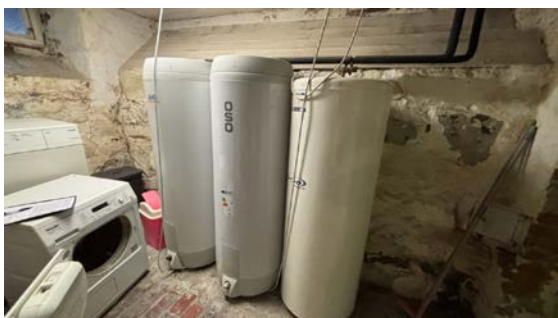
Varmtvannsbereder er plassert i felles kjellerbod fra 2019, størrelse 281 l. Merket seksjon en.

**Årstall:** 2019 **Kilde:** Produksjonsår på produkt
