Bjørndalsbrotet 90, 5170 BJØRNDALSTRÆ

**Trivelig og romslig familiebolig  
over to plan | Solrik terrasse med  
flott utsikt | Garasjeplass m/  
elbillader**

# Tilstandsrapport

Befaringsdato: 03.10.2025

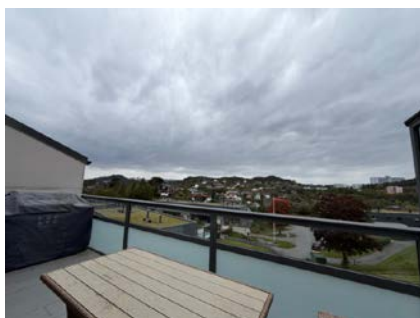
Terrasse med utgang fra stue.

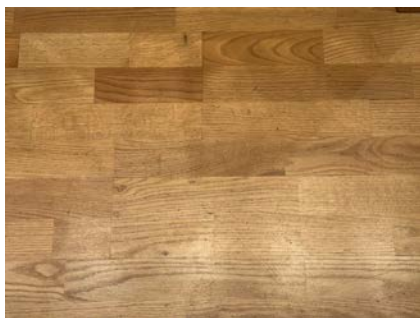
Parkett har en del slitasje/striper. Det er sprekker og delvis løse gulvfliser i entre.

Slitasje/striper i parkettgulv.

Parkettgulv bør slipes/behandles, ev. skiftes dersom striper/hakk er for dype. Gulvfliser i entre bør lokal utbedres/skiftes.

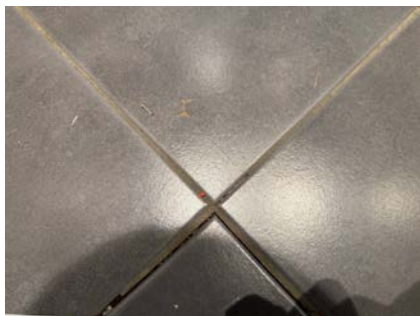
Sprekker og delvis løse gulvfliser i entre.

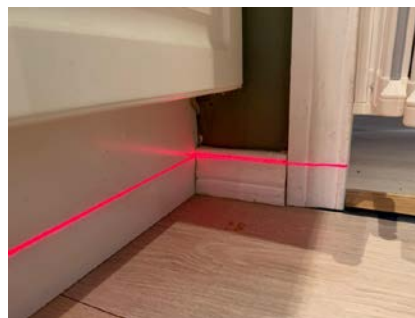
- Det er målt høydeforskjell på mellom 15-30 mm gjennom hele rommet. Tilstandsgrad 2 gis med bakgrunn i standardens krav til godkjente måleavvik.

Bilder viser skjevheter i gulv på kjøkken.

- For å få tilstandsgrad 0 eller 1 må høydeforskjeller rettes opp. Det vil imidlertid sjelden være økonomisk rasjonelt som et enkeltstående tiltak i en bolig som dette. Dersom boligen en gang skal renoveres, kan man vurdere slike tiltak.

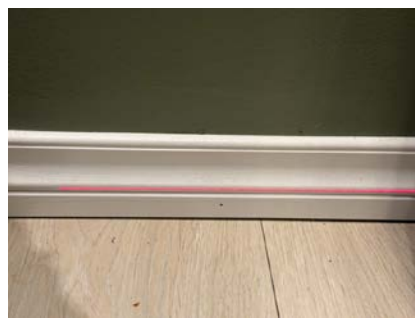
Bilder viser skjevheter i gulv på kjøkken.

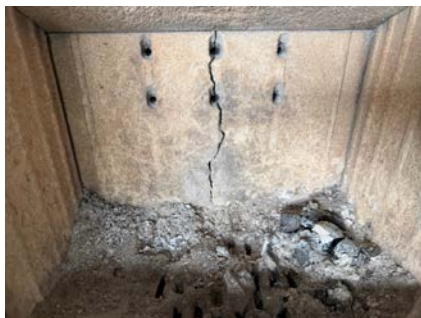
- Det er påvist sprekker i ildfast stein inne i ovnen.
- Mer enn halvparten av forventet brukstid er passert på pipe.

Sprekk i ildfast stein inni peisovn.

Ildfast stein inni peisovn bør skiftes v/ behov. Pga pipens alder bør det foretas jevnlig kontroll av pipeløp og det bør foretas piperehabilitering v/behov.

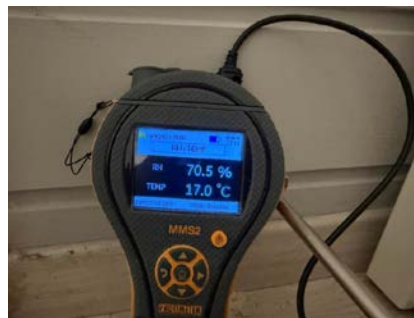
Relativ luftfuktighet ble målt med lang probe. Den viste relativ luftfuktighet på 70,5 % ved en temperatur på 17,0 grader.  
Relativ luftfuktighet under 60 % anses å være tørt.  
Relativ luftfuktighet mellom 60-74 % er akseptabelt.  
Relativ luftfuktighet mellom 75-85 % anses å være fuktig.  
Relativ luftfuktighet mellom 86,5-100 % anses å være meget fuktig

Relativ luftfuktighet inni påforet vegg er i øvre sjikt. Påforede kjellervegger, kombinert med eldre drenering, anses å være en risikokonstruksjon. Pga overnevnte forhold og målinger kan det være avvik/skader i konstruksjon dersom man åpner vegger. Påforet vegger mot terreng er påmontert dampsperre/plast. Dette var vanlig på 1980/1990-tallet, men blir i dag sett på som en risikokonstruksjon og er mulig årsak til fuktskader.

Måling av relativ luftfuktighet.

Overvåk tilstanden, foreta utbedringer v/ behov.

Det anbefales å la grunnmur som ligger mot tilfylte masser være synlig på innside. Påforete vegger i kjeller frarådes, da kjellere ofte er utsatt for fukt. Hulrommet bak veggen kan samle fukt, som kan føre til mugg, råte og dårlig innelima. Bruk heller fuktbestandige materialer eller isoler på utsiden av veggen, om mulig.

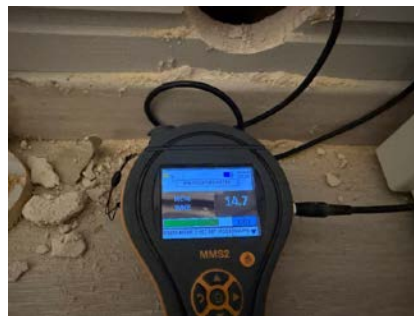
Trefukt/vektprosent med ble målt med pigger på innside av inspeksjonsluke. Det viste vektprosent på 14,7 %.  
Trefukt/vektprosent under 11,9 % anses å være tørt.  
Trefukt/vektprosent mellom 12-15,9 % anses å være akseptabelt.  
Trefukt/vektprosent mellom 16-19,5 % anses å være fuktig.  
Trefukt/vektprosent mellom 19,6-27 % anses å være meget fuktig.  
Trevirke/vektprosent over 27 %. Da anses trevirke å være vått/fritt vann.

Måling av trefukt/vektprosent.

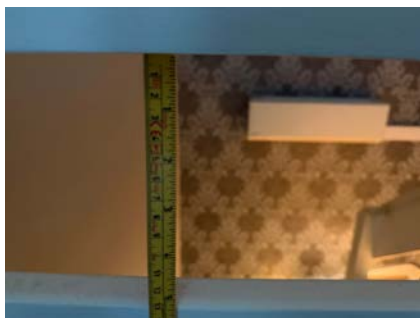
Åpninger i rekkverk er noen steder større enn 10 cm.

- Det er ikke krav om utbedring av rekkverkshøyder opp til dagens krav.
- Det er ikke krav om utbedring av åpninger opp til dagens krav.
- Håndløper bør monteres, men det var ikke krav på byggetidspunktet.

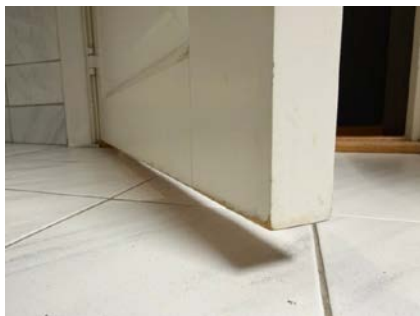
Badedør har noe fuktutsvelling i nedre del.

Fuktutsvelling/slitasje i nedre del av badedør.

Badedør bør lokal utbedres, ev. skiftes for å lukke avviket (lav kostnad).

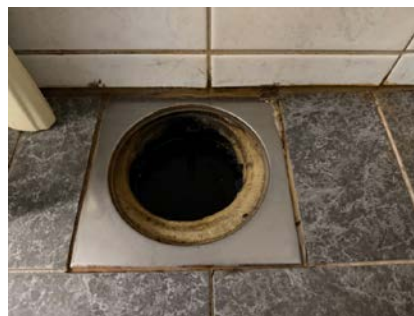
Plastsluk i dusjsone.

Det er opp til ny eier å vurdere oppgradering. For å oppfylle dagens krav til våtrom, medfører dette betydelige utgifter. Det anbefales også å skifte, vann- og avløpsledninger og sluk i forbindelse med en eventuell oppgradering. Dersom våtrommet har varmekabler bør disse også skiftes v/ oppgradering.

Kostnadsestimat: 100 000 - 300 000

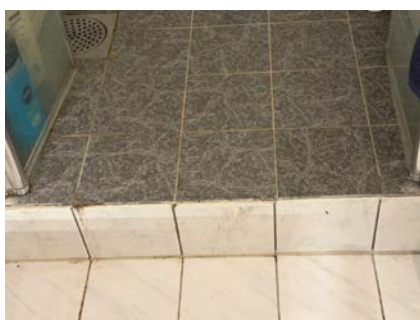
Oppkant til gulv i dusjsone.

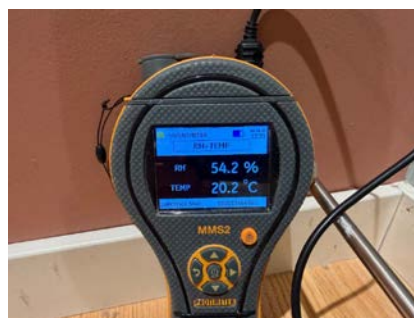
Hulltaking er foretatt på soverom. Relativ luftfuktighet ble målt med lang probe. Den viste relativ luftfuktighet på 54,2 % ved en temperatur på 20,2 grader.

Måling av relativ luftfuktighet.

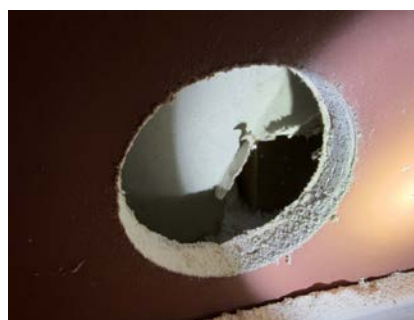
Synlig del av veggkonstruksjon etter hulltaking.

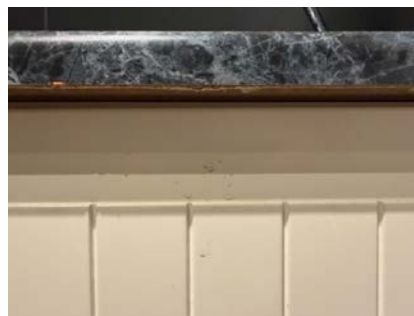
- Det er påvist fuktskjolder/svelling i skapinnredning.

Fuktutsvelling på underside av benkeplate v/ vask.

Innredning/skap må lokal utbedres, ev. skiftes for å lukke avviket.

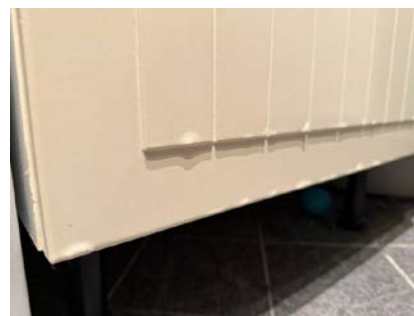
Fuktutsvelling i nedre del av skapfront.

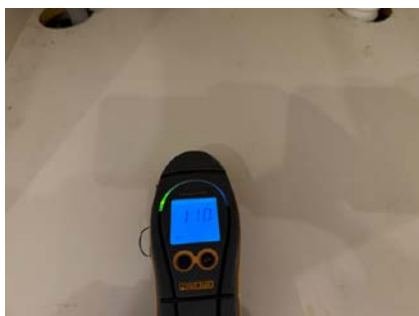
Ingen forhøyede fuktverdier ble registrert i kjøkkenbenken.

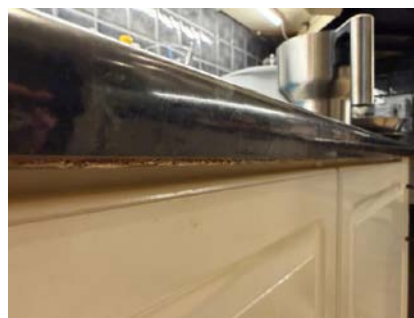
Kjøkkenet bærer preg av elde/slitasje. Benkeplate har fuktutsvelling noen steder. Det er svelling/slitasje på flere skapfronter.

Fuktutsvelling på underside av benkeplate.

Generell oppgradering og utbedring av påpekte punkter må påregnes for å lukke avviket.

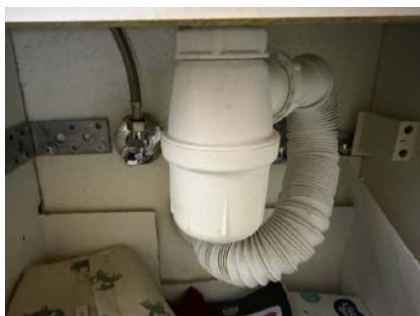
Røropplegg under servant.

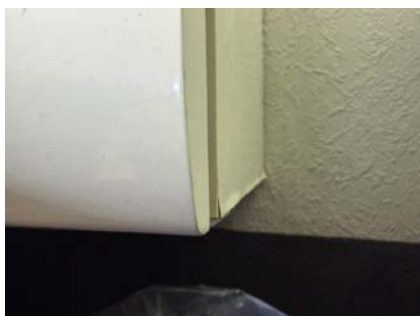
Fuktutsvelling i nedre del av baderomsinnredning.

Baderomsinnredning med servant må lokal utbedres, ev. skiftes for å lukke avviket.

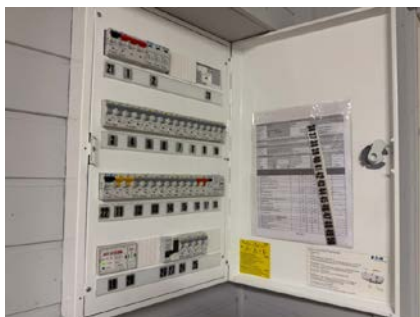
El.anlegg får tilstandsgrad 2 når det ikke er utført el-kontroll de senere årene.

Sikringsskap i tv-stue/hobbyrom.

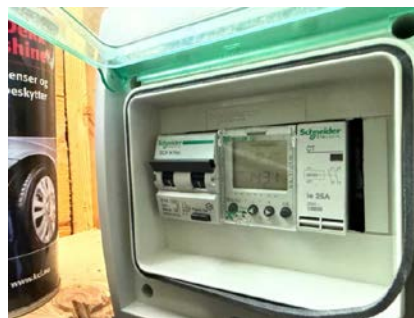
Sikringsboks i bod med utvendig adkomst.

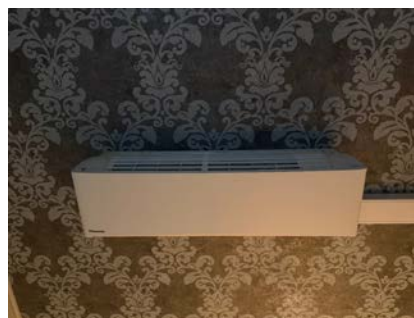
Varmepumpe med uttak i trapperom
