Salgsobjekt: Enebolig
Eierform: Eiet
Byggeår: 1973
BRA-i/BRA Total 184/206 kvm
Tomtstr.: 2145.1 m²
Soverom: 4
Antall rom: 5
Gnr./bnr. Gnr. 25, bnr. 74
Oppdragsnr.: 1501250064

Tilstandsrapport

Befaringsdato: 19.03.2025

ENEBOLIG

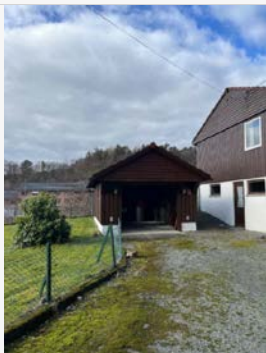
Garasje oppført med støpt plate på mark, bindingsverk over grunnmur, taksperrer i takkonstruksjon og tekket med takstein.

Bygget er ikke tilstandsvurdert ihht Forskrift til avhendingslova og NS3600. Dette er kun en enkel beskrivelse.
