Griffenfeldts gate 19C, 0460 OSLO

Ditt eget fristed med skjermet balkong og idyllisk utsikt i byen!

Salgsobjekt: Aksjeleilighet
Eierform: Aksje
Byggeår: 1940
BRA-i/BRA Total 55/61 kvm
Soverom: 1
Antall rom: 1
Gnr./bnr. Gnr. 219, bnr. 105
Oppdragsnr.: 1002260107

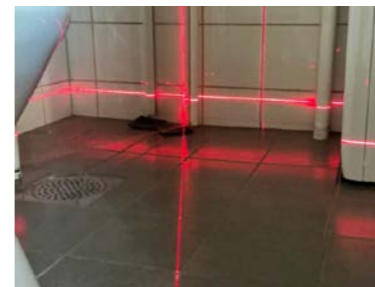
HØY 1. ETASJE > BAD

- Til tross for avviket i fall/høydeforskjell til sluk, vil gulvet fortsatt kunne lede vann mot sluket, men med redusert effektivitet. Dette kan potensielt øke risikoen for vannansamling i enkelte områder av badet.

Fall på baderomsgulv er kontrollert med krysslaser.

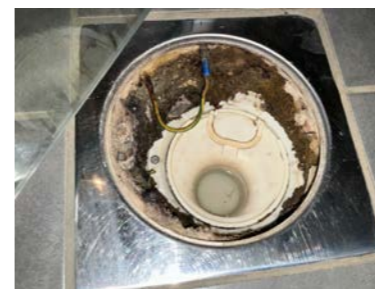
HØY 1. ETASJE > BAD

- Det er viktig å merke seg at levetiden til en membran varierer basert på kvalitet, installasjon og bruk. Eldre membraner kan bli sprø og sprekke opp, noe som fører til at de mister sin vanntettende funksjon. Dette kan resultere i vannlekkasjer gjennom vegger og gulv og fuktskader.

Kontroll av sluk.

Overvåk tilstanden jevnlig. For å få tilstandsgrad 0 eller 1 må tettesjiktet skiftes ut, men tidspunktet for når dette er nødvendig er vanskelig å si noe om.

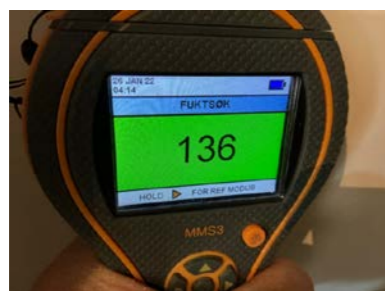
Hulltaking er ikke gjennomført, da tilstøtende vegger består av mur eller betongkonstruksjoner.

Det ble foretatt stikkprøvekontroll med Protimeter MMS3. Målingene viste ingen utslag utenfor normale verdier. Målingene gir kun en indikasjon og må ikke oppfattes som en garanti for baderommet.

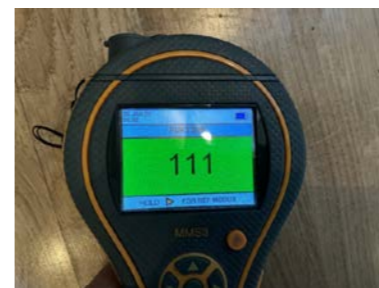
HØY 1. ETASJE > KJØKKEN

Kjøkkenet fungerer tilnærmet normalt til tross for registrerte avvik, som ikke har vesentlig konstruksjonsmessig betydning eller påvirker den daglige bruken. På bakgrunn av observerte avvik må utbedring eller utskiftning av kjøkkenet påregnes over tid. Det anbefales montering av komfyrvakt og automatisk lekkasjestopper.

Oppvaskmaskin og kjølfrys ble ikke trukket frem ved befaring, og det er derfor ikke foretatt inspeksjon av tilstanden bak eller under disse enhetene. Ved bruk av fuktindikator ble det ikke påvist unormale verdier i utsatte soner på befaringdagen.

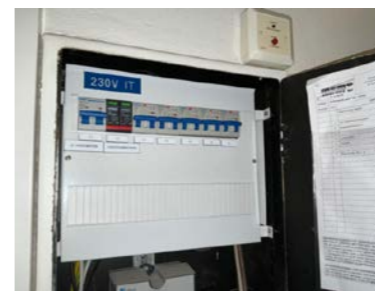
Eldre ujordede stikkontakter registrert. Mange elektriske feil er usynlige for det blotte øye. Selv om alt kan se trygt og normalt ut, kan det skjule seg kritiske avvik bak vegger og koblingspunkter. Den eneste pålitelige måten å avdekke slike feil på er gjennom grundige målinger med profesjonelt testutstyr. Slike instrumentbaserte kontroller gir den tryggheten boligeiere og kjøpere trenger. Både for sikkerhet og for å unngå kostbare overraskelser.

Automatsikringer i sikringskap plassert i gang/fellesareal.
