**SENTRUM - Tiltalende 3-roms sentrumsleilighet med god planløsning, god standard, peis og balkong med fin utsikt.**

# Andelsnummer 8

Befaringsdato: 07.03.2024

# Tilstandsrapport

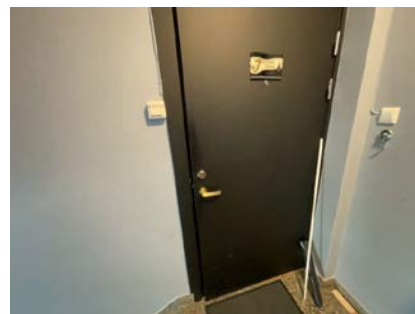
### TG 2 Terrassedør

I leiligheten er det en utvendig og innvendig malt balkongdør i tre med glassfelt.

For å lukke avviket må terrassedøren justeres.

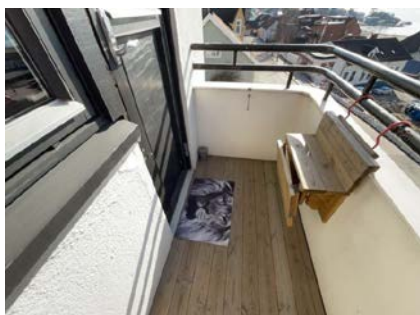
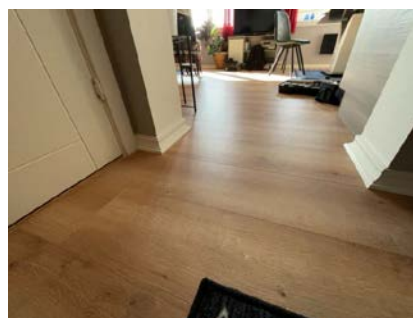
Tilstandsgrad 2 satt fordi rekkverkshøyden ikke tilfredsstiller dagens forskrift.

**Kostnadsestimat: Ingen umiddelbar kostnad**

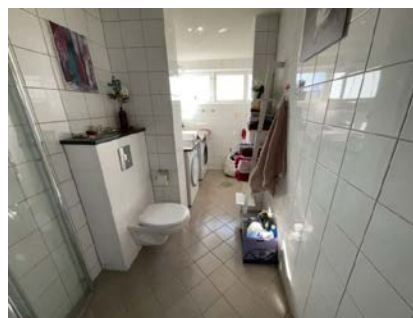
## TG 2 Overflater vegger og himling

- Det er vindu/dør med ikke fuktbestandige materialer i våtsonen (ved vask, dusj, badekar, osv.), løsningen eller byggematerialet er uegnet
- Listverket på døren innvendig i baderommet er tett på dusjveggene.

- Uegnede materialer må fuktbeskyttes/utskiftes.

Listverket bør behandles med egnet maling og heves fra gulvet. Ny eier må forvente noe vedlikehold på innvendig listverk på baderommet.

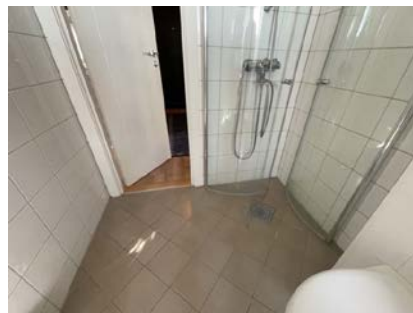
## TG 2 Overflater Gulv

- Det er mulighet for at det kan forekomme vannlekkasje på våtrommet hvor vann ikke vil gå til sluk.

Konsekvensen kan være dusj- og lekkasjevann som renner ut i etréen.

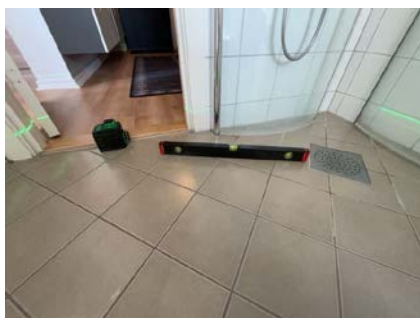
### TO 2 Sluk, membran og tettesjikt

Dokumenter utførelse på slukløsningen vil forbedre tilstadsgraden. Baderommet fungerer med dette avviket, men ny eier bør følge med på tilstanden.
