Stasjonsvegen 26, 4360 VARHAUG

**Stor (104 BRA-i) leilighet med flott utsikt over Jærsk natur. 3 soverom. Parkering i lukket anlegg. Trappefri adkomst .**

# Romslig leilighet med utsikt, parkering og trappefri adkomst – midt i Varhaug sentrum

Befaringsdato: 10.03.2026

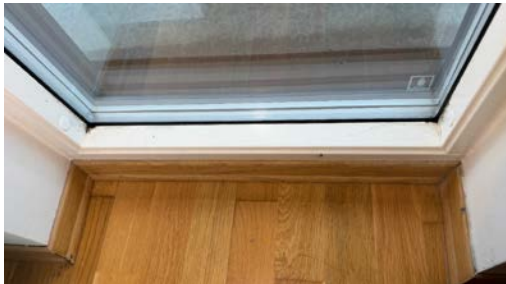
Kondensering registrert på vindu i større soverom ved entré. Forholdet vurderes trolig å skyldes ventilasjon eller inneklime. Det er ikke registrert skader på vinduet.

Anbefaler justering av ventilasjon og lufting anbefales ved behov.

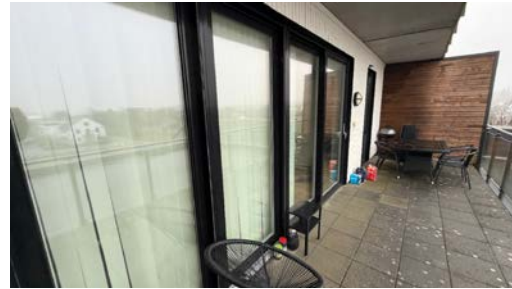
#### **Dører**

Balkongdør tilslutter karm skjevt, noe stri å betjene. Registrert variable fuktverdier i parkett innenfor dør, trolig kan dette settes i sammenheng med utett dør/bygning.

Det er risiko for videre fuktpåvirkning og skade på parkett dersom utetthet vedvarer.

Kontroll og justering av balkongdør samt kontroll av tetting rundt karm anbefales. Dette arbeidet faller normalt sett under sameiets ansvar.

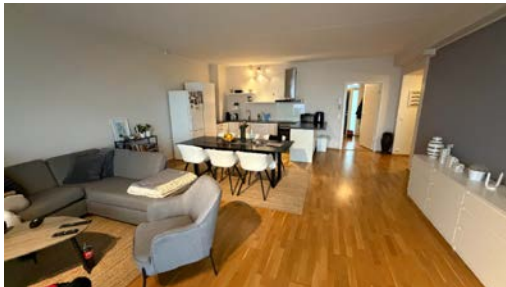
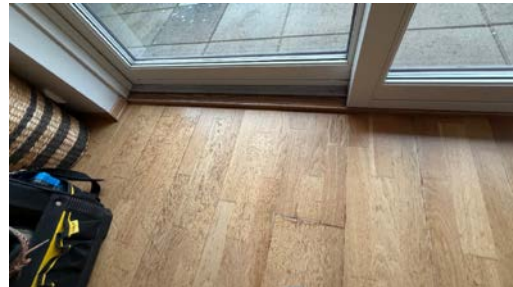
## **TG 2** Overflater

Det registreres generelt noe slitt parkett samt vannmerker i parkettflaten i leiligheten. Det er målt svelling og varierende fuktverdier i området ved balkongdør. Dette kan trolig tilbakeføres til utetthet ved balkongdør eller forhold ved byggets utvendige konstruksjon. Arbeid knyttet til utvendige forhold faller normalt under sameiets ansvar.

Funksjonen anses ivaretatt, men utvendige forhold bør avklares og eventuelt utbedres. Undergulv anbefales kontrollert, og eventuelt sparklet før montering av nytt toppdekke.

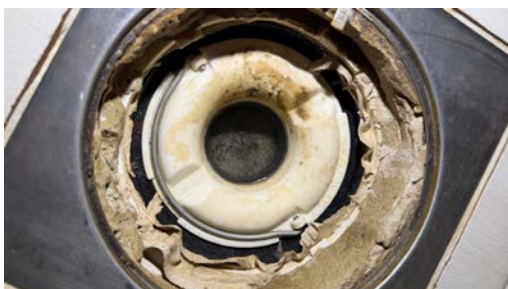
### TG 2 Sluk, membran og tettesjikt

Det er påvist avvik i fallforhold til sluk i forhold til krav i forskrift på byggetidspunktet.

- Innhent dokumentasjon, om mulig.

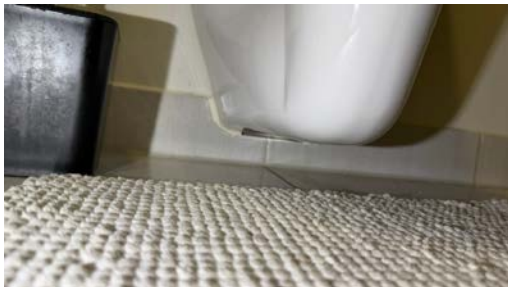
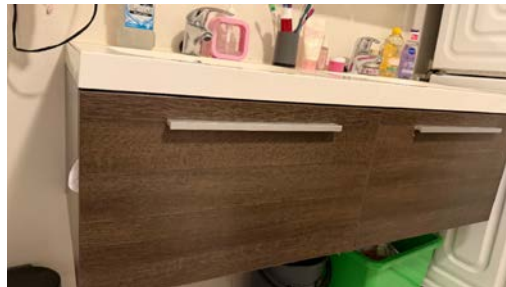
### TG 2 Sanitærutstyr og innredning

- Uten dreneringsløsning/lekkasjesikring kan lekkasjer pågå over lang tid uten å bli oppdaget. Dette kan føre til omfattende fuktskader i omkringliggende byggematerialer.

Dokumentasjon av annen godkjent løsning for innebygget sisterner bør fremskaffes.

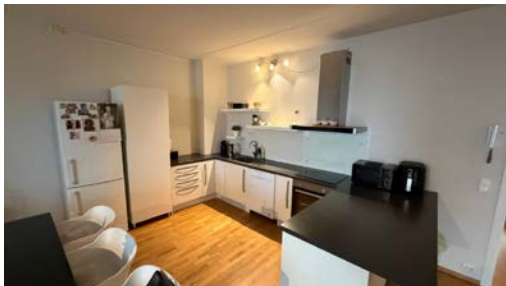
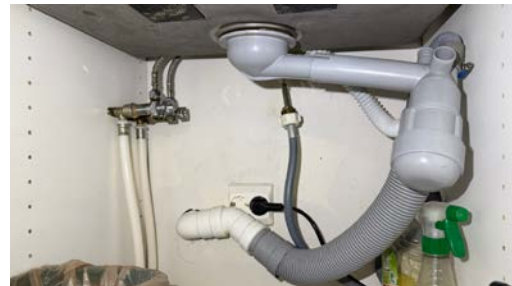
Svelling og søkk benkeplate omliggende blandebatteri, mindre avskalling og ujevnhet i skjøt i benkeplate forøvrig. Ingen registrert fukt.

Forholdet vurderes hovedsakelig å ha estetisk betydning.

Overflaten kan ved behov utbedres eller benkeplaten skiftes ved senere oppgradering. Det anbefales å sikre god tetting rundt blandebatteri for å redusere fuktpåvirkning.

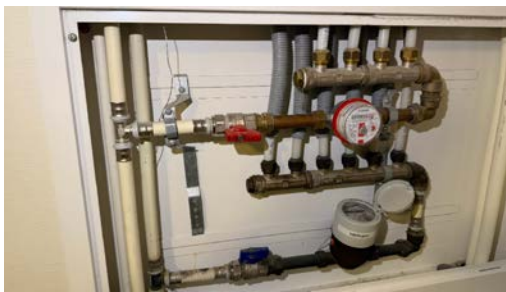
Stoppekran er lokalisert, men ikke merket. Det ble ikke observert lekkasjer eller unormal slitasje.

Manglende merking av hovedstoppekran er et mindre avvik fra anbefalt praksis. Merkingen skal bidra til å lette lokalisering ved behov for stenging av vann, særlig i nødsituasjoner.

Det anbefales at merking etableres for å sikre oversikt.
