# Tilstandsrapport

Boligbygg med flere boenheter

Julianus Holms veg 32 , 7041 TRONDHEIM

Befaringsdato: 04.05.2026

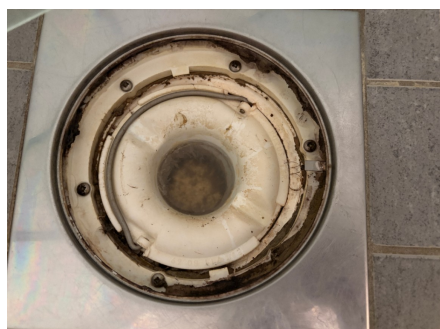
#### TG 1 Sluk, membran og tettesjikt

Sluket er et plastsluk og ingen tegn på skader blir registrert. Kontrollen er følgelig begrenset og det forventes da at membran er benyttet som fuksikring bak og under flis og er påført på en fagmessig god måte etter leggeanvisning.

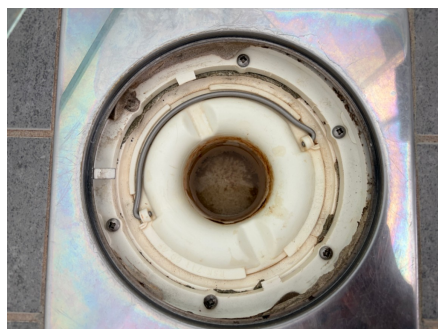
### ! TG 1 Sluk, membran og tettesjikt

Sluket er et plastsluk og ingen tegn på skader blir registrert. Kontrollen er følgelig begrenset og det forventes da at membran er benyttet som fuktsikring bak og under flis og er påført på en fagmessig god måte etter leggeanvisning.
