## Heglandsveien 17

Tilstandsrapport .....42

Enebolig oppført i 1962, i trekonstruksjon over grunnmur av betongblokker.  
Siden 2006 er huset oppgradert og ominnredet. Det er noen avvik på våtrommene og taktekingen har overskredet forventet levetid.

## ENEBOLIG

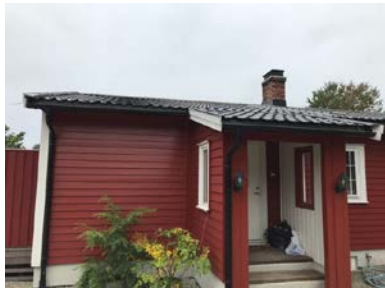
Eier opplyste at det tidligere har vært lekkasje i tekkingen, antatt fra spikerhull i tekkingen. Spiker er skiftet ut med skruer med pakninger.

- Tidspunkt for utskiftning av taktekking nærmer seg.
- Overvåk tilstanden jevnlig. For å få tilstandsgrad 0 eller 1 må tekkingen skiftes ut, men tidspunktet for når dette er nødvendig er vanskelig å si noe om.

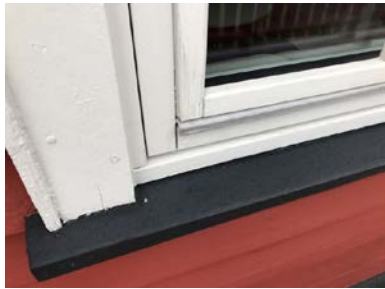
## TO 2 Eldre vinduer

Det er vinduer med isolerglass.

På eldre vinduer må det påregnes vedlikehold, samt at enkelte kanskje må skiftes, på sikt.

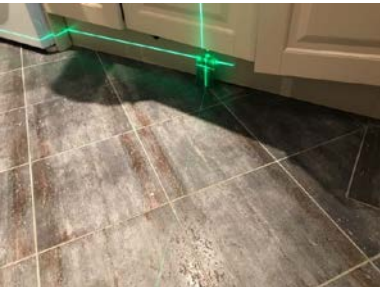
**UNDERETASJE > VASKEROM**

- Det er påvist avvik i fallforhold til sluk i forhold til krav i forskrift på byggetidspunktet.
- Det er påvist at høydeforskjell fra topp slukrist til gulv/synlig topp membran ved dørterskel er mindre enn 25 mm.

Våtrommet fungerer med dette avviket. For å lukke avviket må det foretas utbedringer.

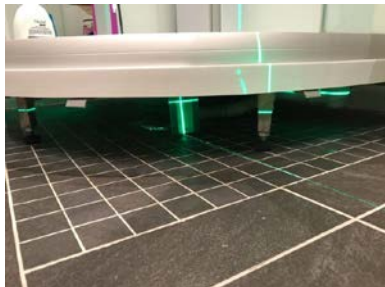
## UNDERETASJE > BAD

- Det er påvist avvik i fallforhold til sluk i forhold til krav i forskrift på byggetidspunktet.

- Våtrommet fungerer med dette avviket.

Det må foretas utbedringer for å lukke avviket.
