Hynnevegen 45, 2070 RÅHOLT

**Svært pen og romslig enebolig o/3 plan med skjermet uterom. Dobbel garasje. Gode solforhold. Sentralt og familievennlig!**

Enebolig  
Hynnevegen 45  
2070 Råholt

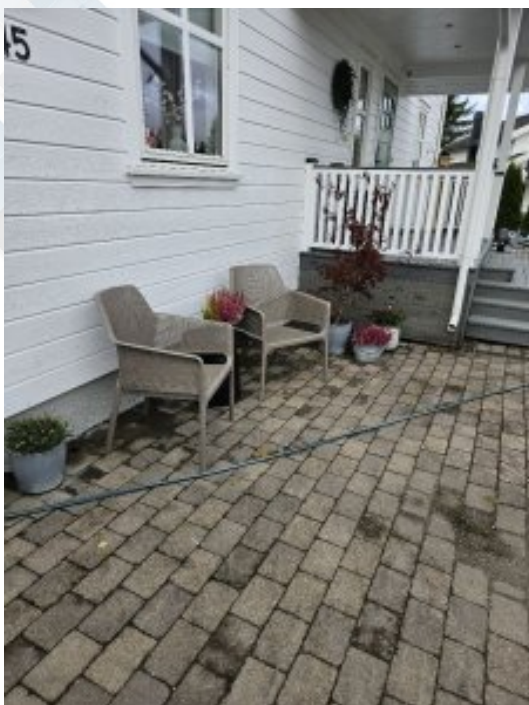
Det er viktig at terrenget har hellingsgrad ut fra grunnmuren. Overflatevann skal hurtigst mulig vekk for å unngå unødige fuktbelastninger på utvendig fuktsikring og drenering.

**Merknader:** Overflatevann skal ikke renne mot vegg/grunnmur. Fallet ut fra bygningen skal være minimum 1:50 i en avstand på minst 3 m fra veggen/grunnmur.

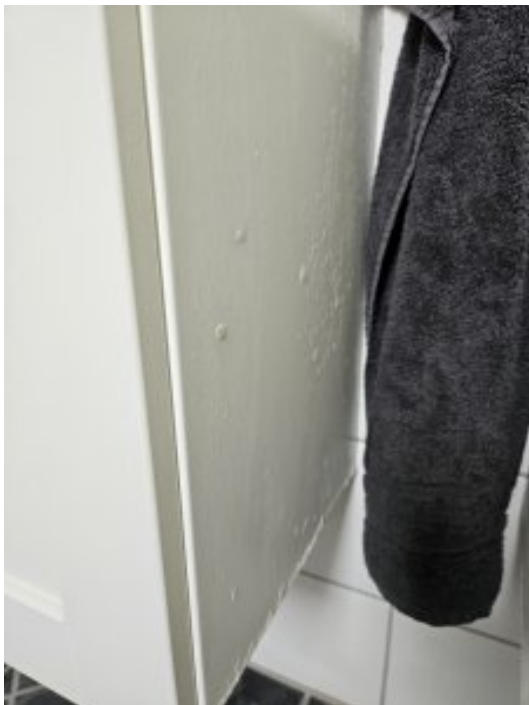
Det er fuktmerker på siden av servantskap og høyskap, hjemmelshaver opplyser om at det skal slippes og males før salg. TGIU

Utskifting/vedlikehold: Normal forventet levetid før utskifting klosetter og servanter 25 - 45 år.

Utskifting/vedlikehold: Normal tid før utskifting av vegger i våtrom med keramiske fliser direkte på membran er 10 - 30 år.

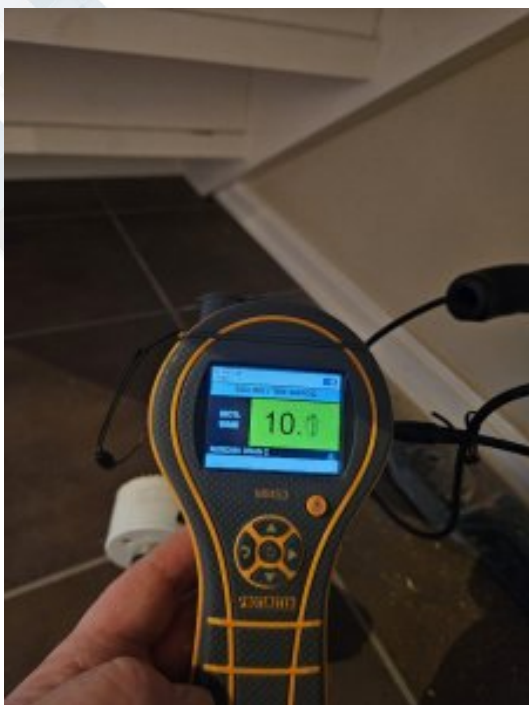
#### TG 1 9.1.3 Fuktmåling og ventilasjon

Det er boret hull i tilstøtende rom eller fra undersiden.  
 Det er fuktkontrollert med egnet fuktmåleverktøy.  
 Det er påvist tilstrekkelig med ventiler i vegger eller vinduer som er mulig å åpne.  
 Tilluft og avtrekk vurderes som tilstrekkelig.

Det ble boret hull fra gang (under trapp) i yttervegg for å måle fukt i bunnsvill, det ble målt normalt fuktinnhold i bunnsvill 10.1 vekt-%. TG1

Det ble også søkt etter fukt på tilgjengelige tilstøtende overflater under befaringen, der det ikke ble avdekket unormale verdier. TG1

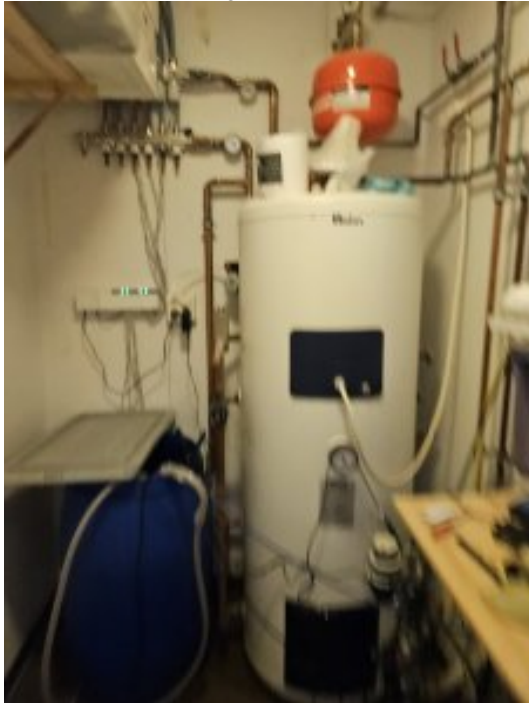
Det er ikke påvist avdrypp og fuktskjolder ved bereder.

Bereideren er lekkasjesikret.

Varmtvannsbereder er kun visuelt inspisert, hjemmelshaver melder ingen avvik. TG1

**Merknader:** Utsifting/vedlikehold: Antatt normal levetid for varmtvannsbereder 20 år.
