Hermetikkgata 17B, 4014 STAVANGER

**Lys & trivelig 2-roms leilighet over  
to plan med sjøutsikt - Sentralt  
beliggende nær sentrum, sjøen og  
flotte rekreasjonsområder.**

# gnr. 52, bnr. 567, snr. 3

# Tilstandsrapport

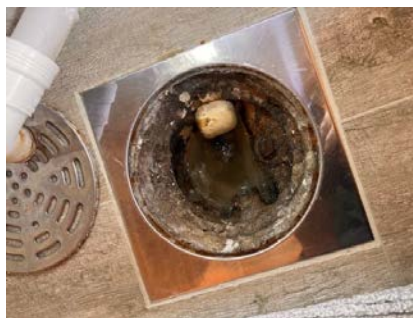
Sluk

Tilstandsgrad: TG2 – Avvik fra anbefalte løsninger.

Tilstanden bør følges opp med jevnlig kontroll av sluk, overflater og tilstøtende konstruksjoner. Ved fremtidig oppgradering av badet anbefales utskifting av sluk og etablering av ny, dokumentert membranløsning i henhold til gjeldende våtromsnorm.
