# Tilstandsrapport

Boligbygg med flere boenheter

Stølsvegen 100 B, 5262 ARNATVEIT

## Boligbygg med flere boenheter - Byggeår: 1969

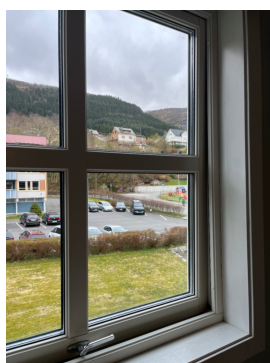
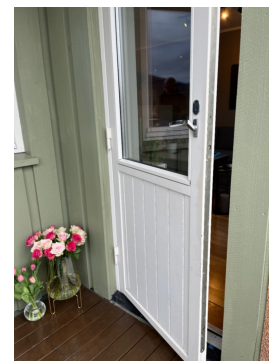
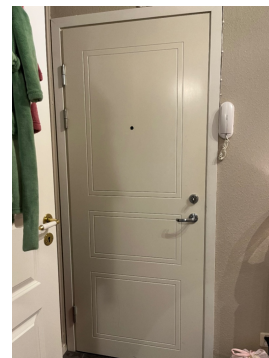
### Vinduer

Vinduer med dobbel isolerglass, med og uten sprosser, av god kvalitet. Glass, karm, beslag og lukkemekanisme er kontrollert med ok resultat.

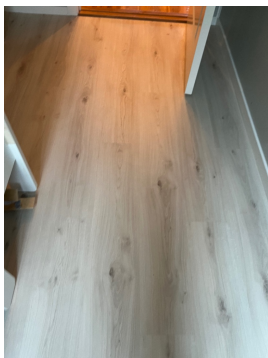
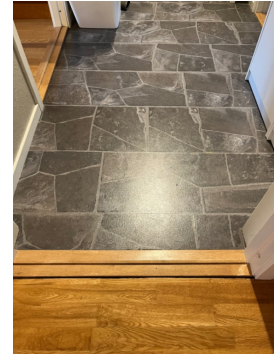
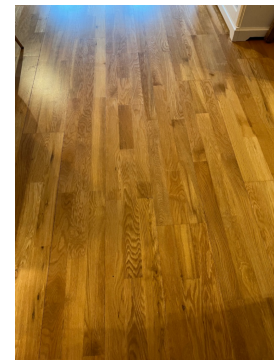
### TG 1 Overflater

Innvendige gulv med parkett, laminat og belegg.

Det er kontrollert for knirk og svikt og visuelt for fuktskjolder og skader.

Innvendige overflater fremstår med noe lokal slitasje, tilstandsgrad basert på helhet.

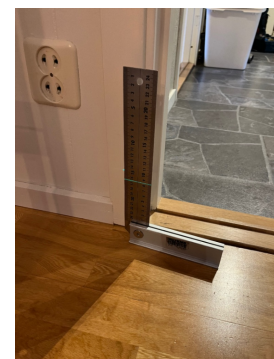
### TG 2 Etasjeskille/gulv mot grunn

Etasjeskille i betong fra byggeår er kontrollert for horisontalt avvik målt med laser.

Resultatet tilfredsstillende dagens krav til avvik.

- Det er målt høydeforskjell på mellom 15-30 mm gjennom hele rommet. Tilstandsgrad 2 gis med bakgrunn i standardens krav til godkjente måleavvik.

Fungerer med dette avvik

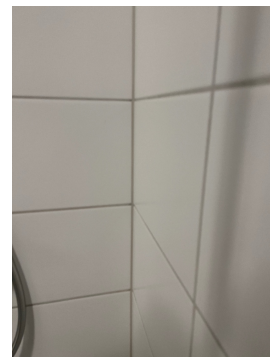
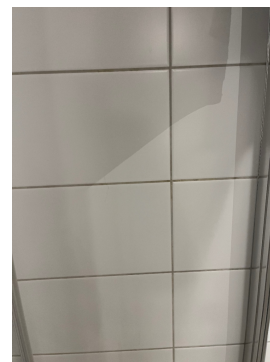
## ! TG 1 Overflater vegger og himling

Vegger og himling er sjekket for sprekker i fuger, bom i fliser, utførelse og for generell slitasje.

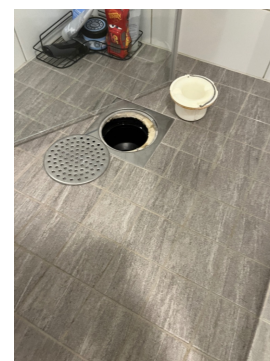
## ! TG 1 Overflater Gulv

Sluk er plassert i dusjhjørne.  
Fall til sluk fra øvrige lekkasjepunkt er sjekket med laser.  
Overflate er sjekket for riss og bom i fuger/fliser, og terskel ved dør er kontrollert.

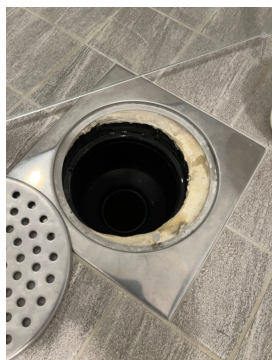
## ! TG 1 Sluk, membran og tettesjikt

Sluk og membran er kontrollert

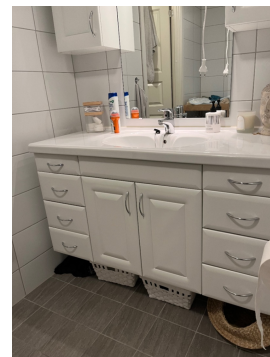
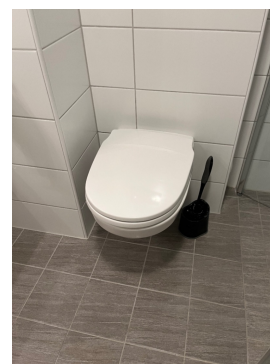
## ! TG 1 Sanitærutstyr og innredning

Benkeskap med nedfelt servant, speil med belysning over.

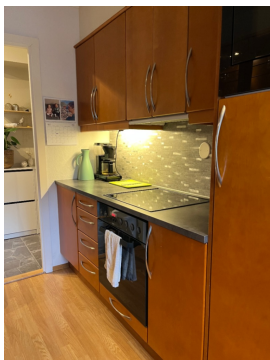
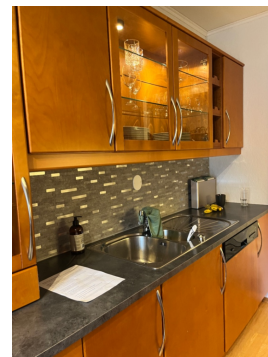
#### ! TG 1 Overflater og innredning

Kjøkken med glatte fronter.  
Laminat benkeplate med nedfelt stålvaske og platetopp.  
Komfyr, oppvaskmaskin, micro og kjøleskap.  
Oppvaskmaskin har en knekt fjær i åpne lukke mekanisme og micro har avvik på rotasjon.  
Tilstandsgrad basert på helhet.

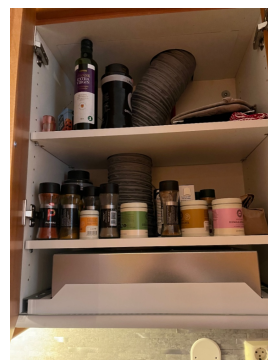
#### ! TG 1 Avtrekk

Ventilator montert over platetopp på kjøkken.

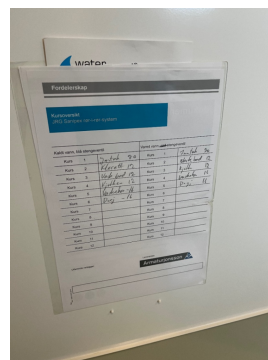
#### ! TG 1 Vannledninger

Rør i rør med fordelskap med avrenning til bad

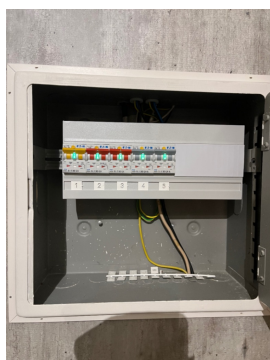
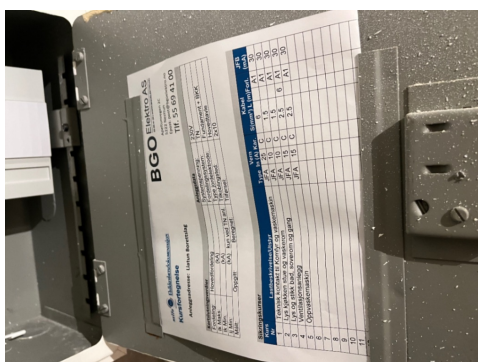
## ! TG 3 Elektrisk anlegg

1. Foreligger det eltilsynsrapport de siste 5 år, og det er ikke foretatt arbeid på anlegget etter denne, utenom retting av eventuelle avvik i eltilsynsrapport (dvs en el-tilsynsrapport uten avvik)?  
**Nei**

8. Er det tegn til at det har vært termiske skader (tegn på varmgang) på kabler, brytere, downlights, stikkontakter og elektrisk utstyr? Sjøkk samtidig tilstanden på elektrisk tilkobling av varmtvannsbereider, jåmfør eget punkt under varmtvannstank  
**Nei**
9. Er der synlig defekter på kabler eller er disse ikke tilstrekkelig festet?  
**Nei**

10. Er det tegn på at kabelinnføringer og hull i inntak og sikringsskap ikke er tette, så langt dette er mulig å sjekke uten å fjerne kapslinger?  
**Nei**
11. Finnes det kursfortegnelse, og er den i samsvar med antall sikringer?  
**Ja**
12. Foreta en helhetsvurdering av det elektriske anlegget, dets alder, allmenne tilstand og fare for liv og helse. Bør det elektriske anlegget ha en utvidet el-kontroll?  
**Ja Registrerte avvik medfører anbefaling om utbedring og uavhengig kontroll på anlegget i sin helhet. Estimert gjelder det nevnte**

Kostnadsestimat: Under 10 000
