# VERDITAKST

## Butikk

**Kystveien 102, 8150 ØRNES**

1837 MELØY KOMMUNE

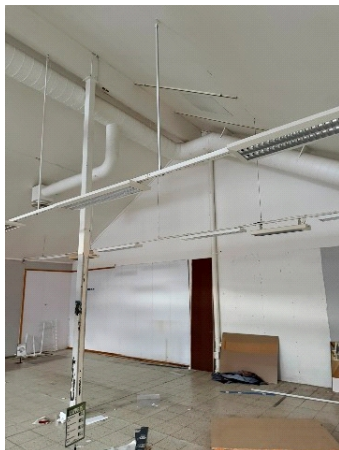
Innervegger er plassbygde lettvegger av trekonstruksjoner. Malte flater.

### Innvendige overflater himling

Malt skrå himling

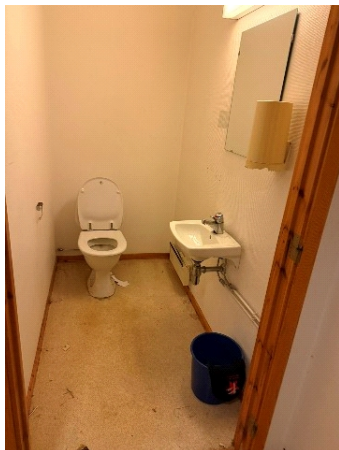
Tilpasset dagens bruk, det er et eget wc-rom med vask og toalett, vinyl på gulv, strie på vegger. Det er et vaskerom.

Det er i tillegg spiseplass med minikjøkken.

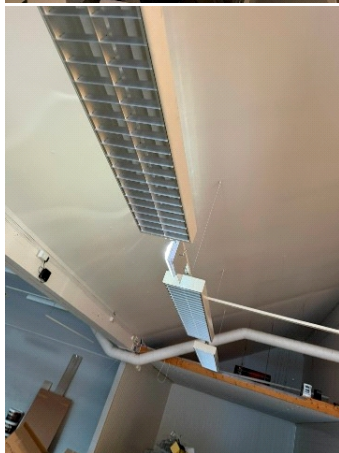
Hovedtavle med flere underskap/fordelingskurser tilpasset dagens bruk.

230 Volts anlegg og 225 A hovedsikring

Det er lysrør i lokalet. Det gjøres oppmerksom på at lysstoffrør er ikke tillatt å selges fra 2023, slik at over kort tid må det påregnes å skifte ut belysning.

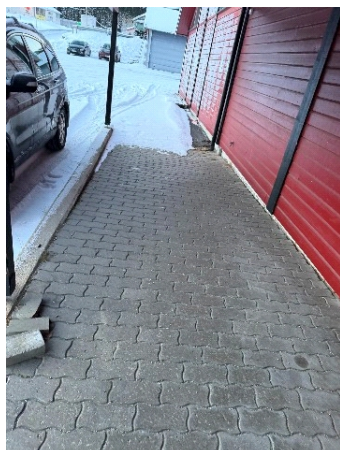
Det er asfaltert, og etablert rullestolinnegang til butikk- med belegningsten.

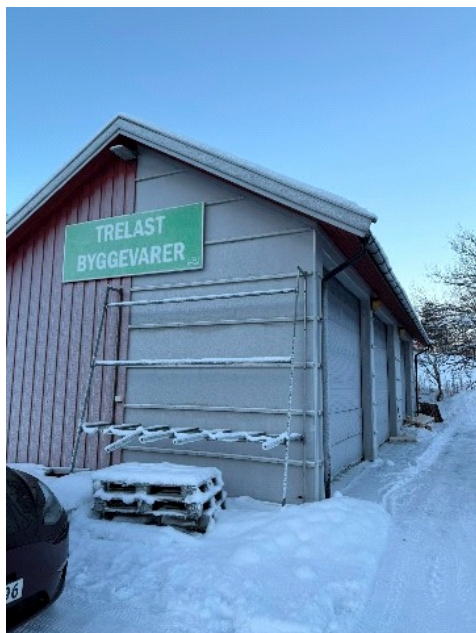
Frittliggende garasje/ lagerbygg med støpt plate på mark, bindingsverksvegger og W- takstoler, kledd med trobord og papptekke.

Det er 3 leddporter med ca b x h = 3,8 x 3,4 meter med manuell åpning

Det er stående bordkledning og steniplater på fasader. Det er noen skader på plater.
