Jordbærsvingen 11, 1554 SON

**SON/STORE BREVIK - 3 roms
selveier fra 2018 | Åpen stue/
kjøkkenløsning | Solrik terrasse | 2
Parkeringsplasser m/lader**

Befaringsdato: 13.05.2026

Autorisert foretak: Frosterød Takst AS

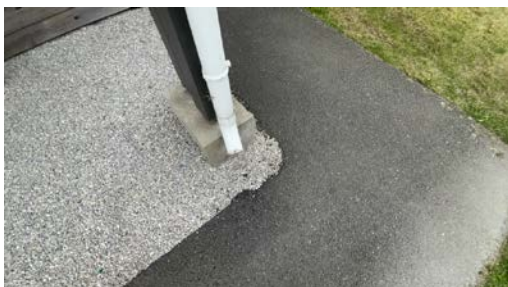
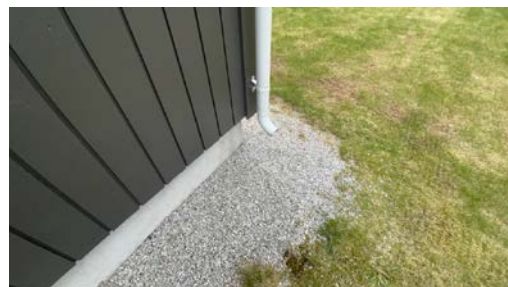
Avvik: Det er ikke tilfredsstillende bortledning av vann fra taknedløp ved grunnmur.

Manglende bortledning av vann gir fuktpåkjenninger på bygningsdeler som på sikt vil kunne føre til skader.

- Det bør lages system for bortledning av vann fra taknedløp ved grunnmur.

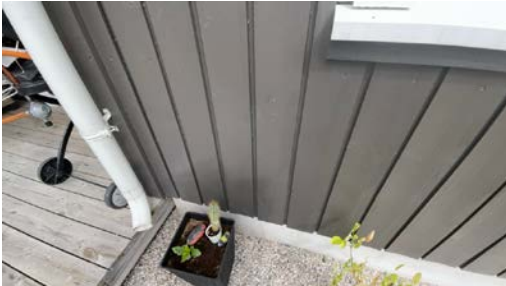
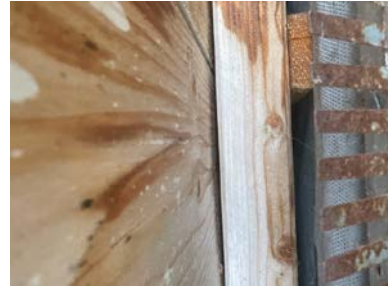
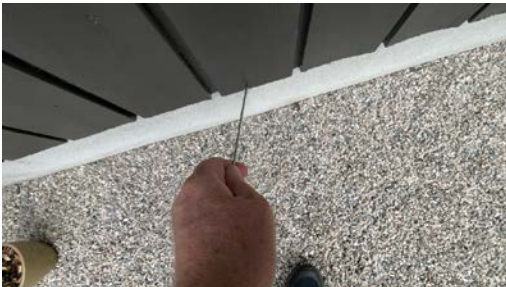
TG 2 Veggkonstruksjon

Avvik: Det er ingen musesperre i nedre kant av konstruksjon.

Musebånd er feil montert og gir store åpninger. Det må utføres tiltak, manglende tiltak gir fare for skadedyr inn i konstruksjonen.

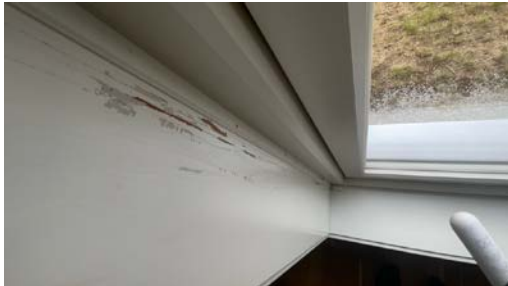
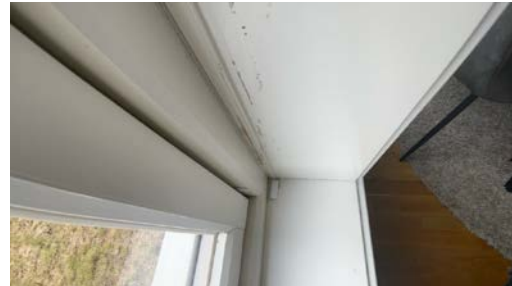
TG 2 Vinduer

Avvik: Slitasje innvendig etter gardiner.

Utføre innvendig vedlikehold på enkelte vinduer. Manglende tiltak gir videre utvikling av slitasje/skader.

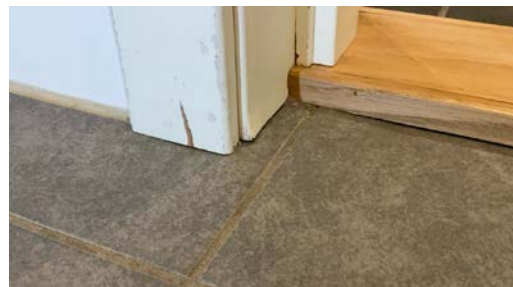
Fuktskader innvendig side dør badetrom på foringer og lister. løs/svikt i terskel

Det bør utføres tiltak med vedlikehold/utbedring på dør til badetrom. Manglende tiltak vil føre til videre utvikling av skader/svikt.

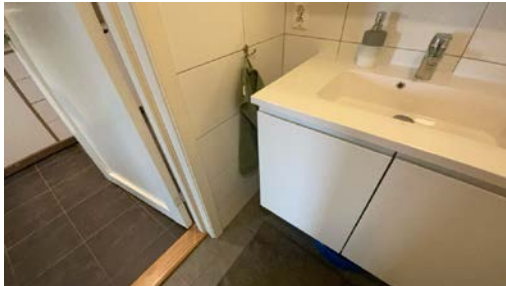
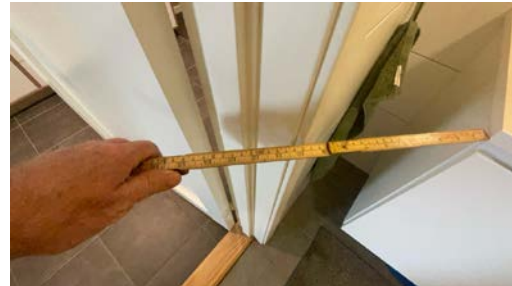
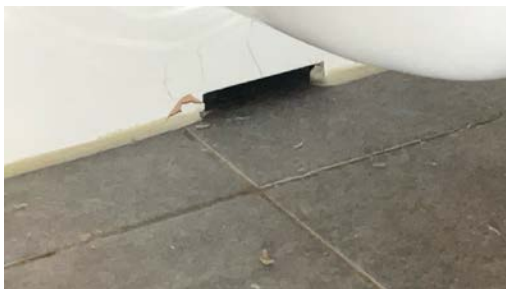
Skader på flis under toalett

- Det er påvist at flisfuger har riss/sprekker.
- Det er påvist sprekker i fliser.
- Det er vindu/dør med ikke fuktbestandige materialer i våtsonen (ved vask, dusj, badekar, osv.), løsningen eller byggematerialet er uegnet.

Dør med gerikt og foringer har skader.

Skade på flis under toalett.

Fuger i dusj med utvasket fuger og antydning til riss i dusj.

- Slike riss/sprekker kan indikere bakenforliggende fuktskader, og konstruksjonen bør observeres jevnlig for å vurdere utvikling.
- Skadet flis er i et område hvor den kun utgjør et estetisk avvik.
- Dersom det ikke gjøres tiltak, kan dette medføre oppfukning, oppsvelling og forringelse av materialer over tid og fuktskader på tilstøtende konstruksjoner.
- Uegnede materialer må fuktbeskyttes/utskiftes.

Skadet flis under toalett har ingen påvirkning på funksjon, kun estetisk.

Forhold med riss på fuger må holdes under oppsikt, symptomer kan indikere at det er bevegelse på konstruksjoner bak tettesjikt. Om forholdet utvikles videre vil dette kunne bety at det er behov for tiltak i dusj som krever inngrep i konstruksjonen.

Det må påregnes tiltak ved dør, manglende tiltak vil gi videre utvikling av skader på dør.

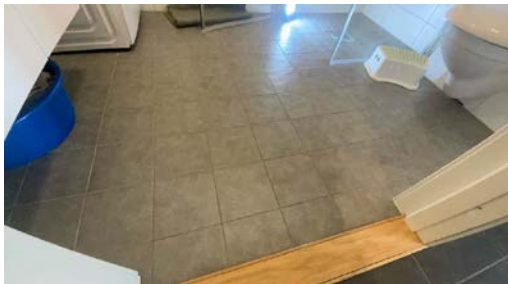
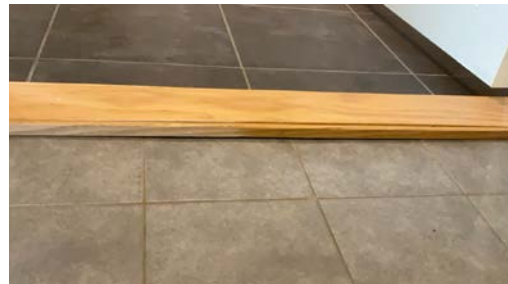
Bom på fliser i rt større område fra dør og enkelte steder.

Vurdering av bom på fliser. Generelt er det slik at normen om når bom på flis ansees som en reklamasjon er når flisen har bom mer en 60% og det ikke forekommer sprekker og riss i fuger. NS3600 vurderer dette ulikt. NS3600 1.2 oppgir bom som et symptom på "svikt i vedheft og dette gis TG 2. NS3600 gir ingen beskrivelser av omfang av symptomet. Vurderingen er derfor basert på funn av bom i min. 1. flis uavhengig av omfang.

- Selv om bom eller hullyd ikke alltid er et umiddelbart problem, bør det overvåkes nøye før eventuell utvikling i sprekker i flisfuger e.l. oppstår. Dette må en foreta tiltak for, for å begrense utviklingen.

Manglende høyde mellom sluk og tettesjikt ved dør gir en risiko for vannlekkasje ut av rommet i en lekkasjesituasjon. Ytterligere undersøkelser anbefales for løsninger ved dør(er) slik at man sikrer/får dokumentert på at badet har tilstrekkelig høyde på membran og vil kunne tåle en lekkasjesituasjon i rommet uten at det utgjør en fare for lekkasje som kan skade andre bygningsdeler/rom.

Lokale utbedringer med bom på fliser, i forbindelse med et slikt arbeid kan det avdekkes skjulte mangler som sprekker i konstruksjonen eller man kan utføre arbeid som skader membran/tettesjikt.

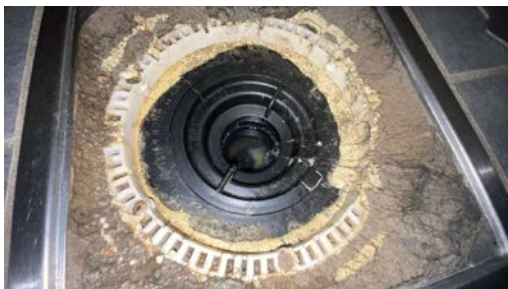
Avvik: Mansjett ved sluk av ukjent type ikke tilpasset tilfredsstillende og ikke smurt inn.

Ukjent type mansjett, utførelsen utgjør en risiko for at mansjett trekker fuktighet under klemring. Ytterligere undersøkelser anbefales/lokal utbedring bør utredes av fagperson.

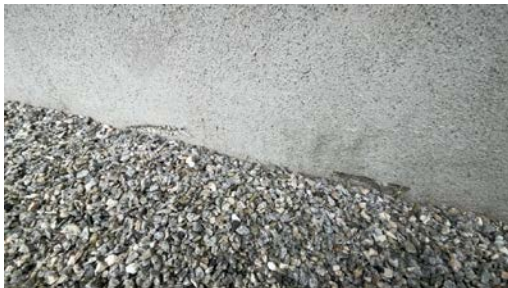
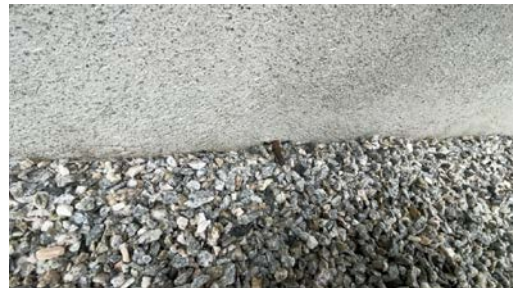
- Grunnmuren har sprekkdannelser.
- Det er avvik:

Noe sprekker og skader på mur samt synlig armering ut av konstruksjonen.

Utbedre skader og fjerne armering. Manglende tiltak vil føre til utvikling av skader på bygningsdelen.
