Biskop Bangs gate 10B, 8622 MO I RANA

**Utrolig lekker, stor, unik og eksklusiv toppleilighet i byens mest fasjonable strøk!**

Befaringsdato: 09.06.2023

Rapportdato: 15.09.2023

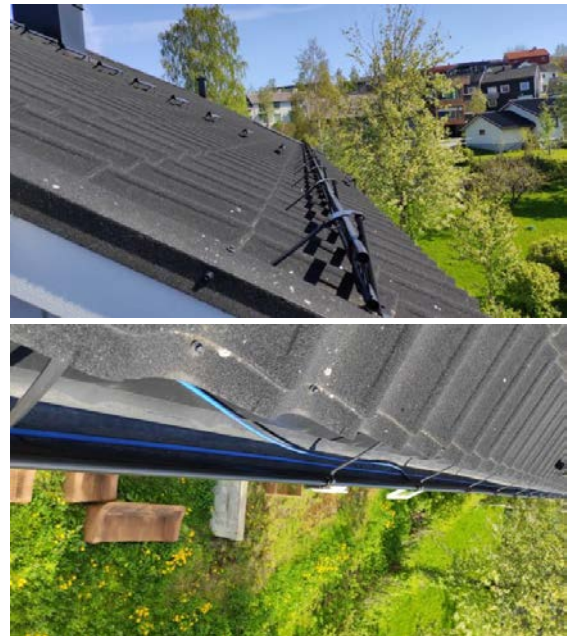
### Taktekking

! TG 1

Taket er tekket med steinbelagte stålplater fra byggeår. Besiktet fra takterrassen.

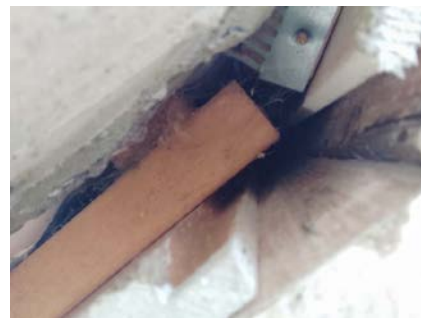
Yttervegger av bindingsverk av tre. Ytterveggene er utvendig tekket med stående kledning. Det bemerkes at takstingeniøren ikke har gjort fysiske inngrep i konstruksjonen og at isolasjonstykkelse, kvalitet eller tilstand derfor ikke kan dokumenteres.

- Det er påvist andre avvik:  
Det mangler musebånd/lusing i hjørnekassene.

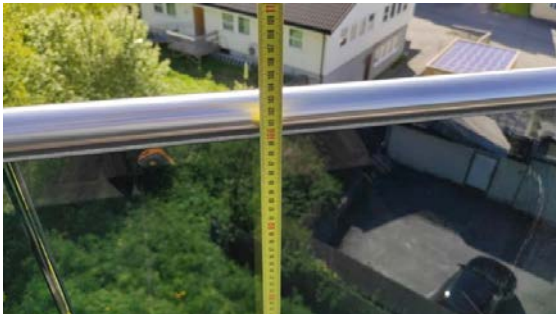
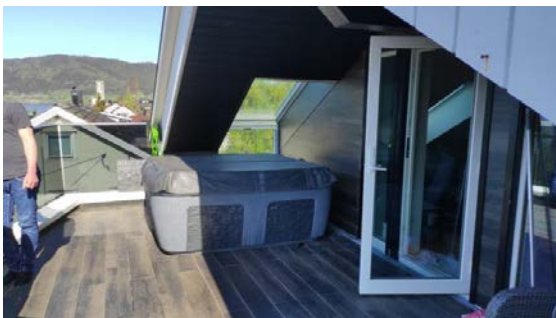
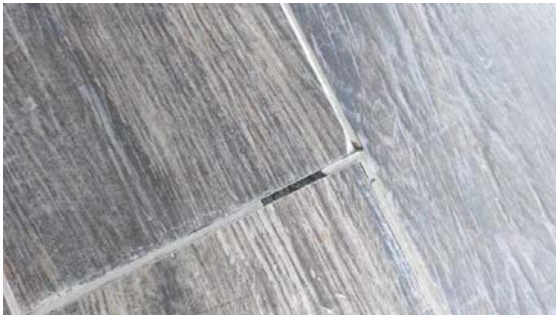
TG 1

Takterrasse på ca. 31,8 m<sup>2</sup> med glassrekkverk. Terrassen er flislagt. Ukjent konstruksjonsoppbygning mellom terrassen og underliggende rom.

Noe manglende fuger.

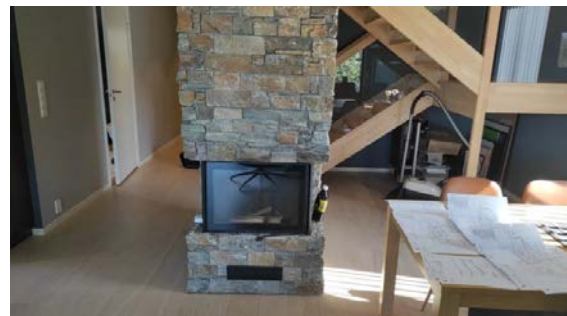
Boligen har ett innvendig pipeløp av isolert stålør som strekker seg fra 2. etasje og over tak. Pipeløpet har ett fastmontert ildsted, lukket vedovn i stuen. Ildsted var ikke i bruk ved befaring. Siste feiing ble forsøkt utført i 2022. Feiertjenesten har aldri utført tilsyn grunnet boligens lave alder.

- Det er påvist andre avvik:

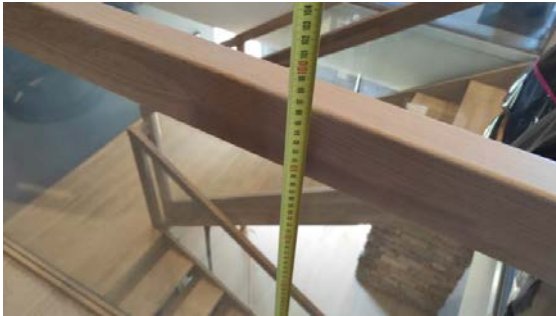
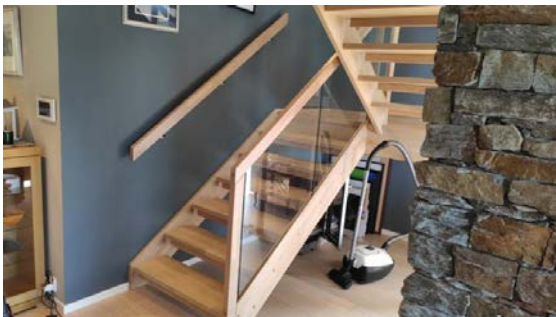
Hvitlasert eiketrapp som strekker seg fra 2. etasje til 3. etasje.  
Høyde på rekkverk: Ca. 97 cm.  
Knirk ved belastning: Nei.

- Det er påvist andre avvik:

Sprekk i det ene glassfeltet på rekkverket.

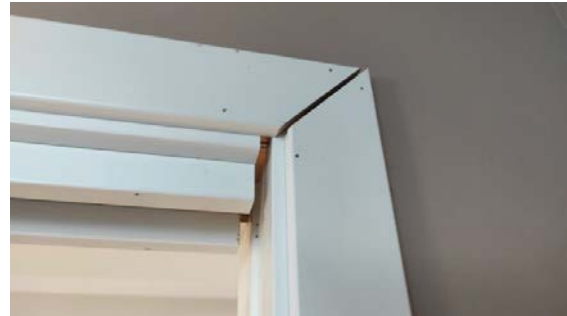
Boligen har malte slette dører. Dørene ble funksjonstestet og fungerer tilfredsstillende.

- Det er påvist andre avvik:

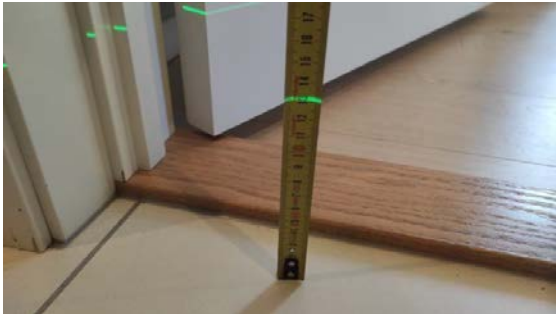
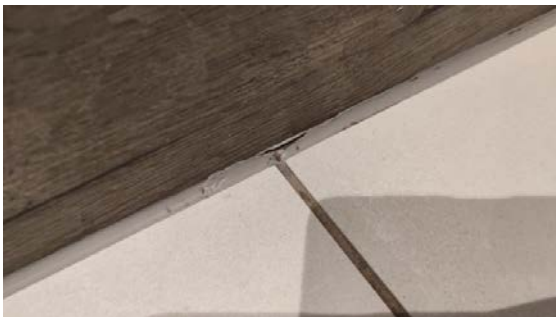
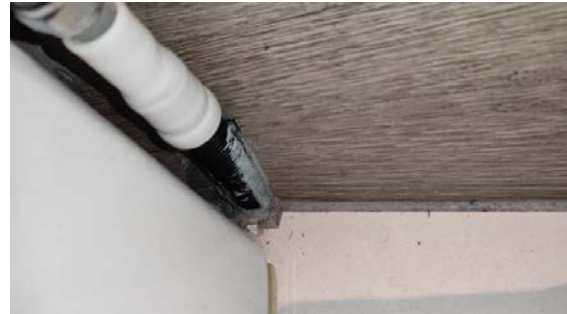
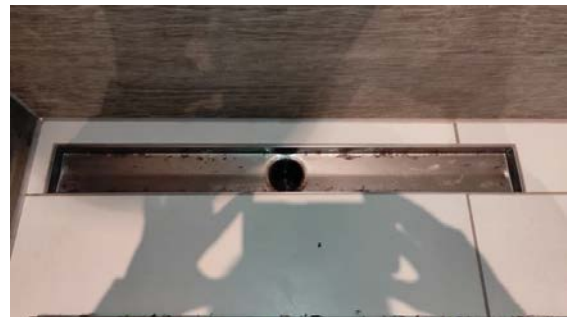
- Det er påvist at høydeforskjell fra topp slukrist til golv/synlig topp membran ved dørterskel er mindre enn 25 mm.

Sprekk i silikonfuge i overgang vegg/gulv.

- Våtrommet fungerer med dette avviket.

Fuger med sprekker bør skiftes ut.

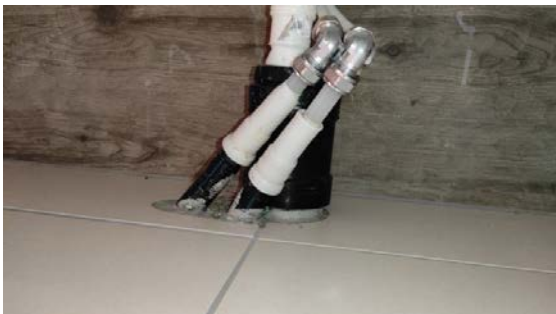
Badet har plastsluk og smøremembran med ukjent utførelse.

- Det er påvist mangelfull/feil utførelse rundt rørgjennomføringer e.l. som gir fare for fukt i konstruksjonen i våtzone.

Det er påvist mangelfull utførelse på rørgjennomføringer i gulvet. Ved en eventuell lekkasje vil vannet kunne renne nedover i konstruksjonen.

- Løsningen/utførelsen rundt rørgjennomføringer gir fare for fukt inn i konstruksjoner.

Tiltak for å unngå skader i våtrom er å etablere vanntette sjikt, og sørge for tett utførelse rundt rørgjennomføringer. Vanntette sjikt kan være ulike membranprodukter og overflatematerialer med dokumentert tettefunksjon.

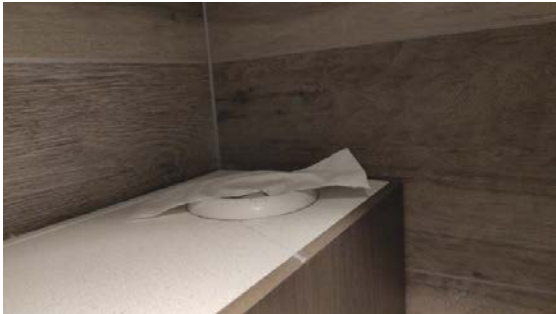
- Ventilen er plassert på toppen av høyskapet. Avtrekk bør plasseres så nær dusj som mulig.

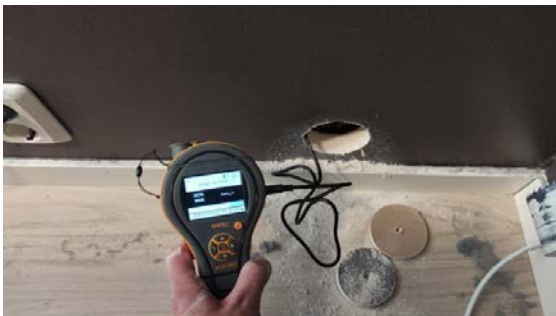
Hulltaking ble utført mot våtsone fra tilliggende soverom.

Det ble ikke registrert forhøyede fuktverdier, og måleresultatet ble ikke synlig på fuktmåleren. Dette vil si at trevirket inneholder mindre enn 8% fuktighet. Generelt bør ikke fuktigheten i trevirket ligge høyere enn 15%.

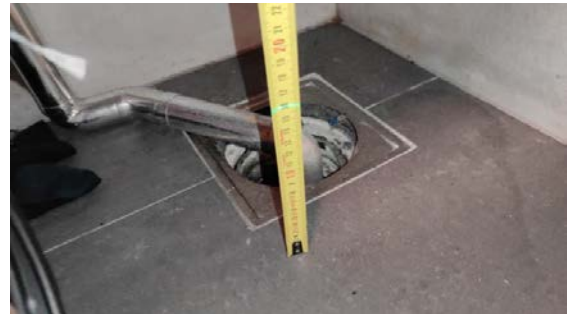
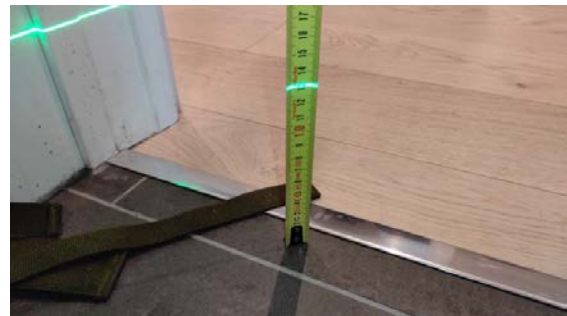
TG 1

Gulv er tekket med fliser.

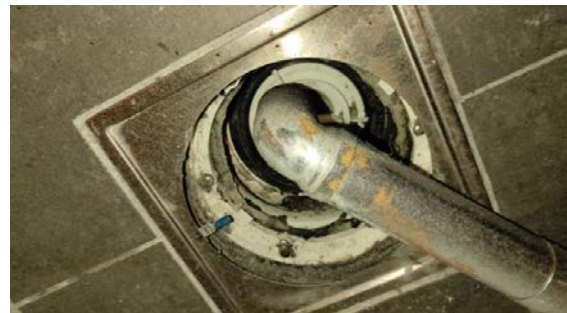
## Sluk, membran og tettesjikt

TG 1

Badet har plastsluk og smøremembran med ukjent utførelse.

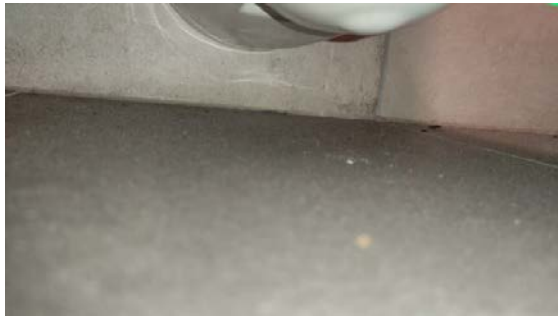
Vaskerommet har innredning med nedfelt utslagsvask og veggmontert ett-greps blandebatteri, veggmontert toalett og opplegg for vaskemaskin.

- Det er ikke påvist tilfredsstillende løsning for å synliggjøre lekkasje fra innebygde sisterner.

For å lukke avviket må det etableres drensåpning for synliggjøring av lekkasjevann fra innebygd sisterner, usikkerhet om det er etablert lekkasjesikring på den innebygde sisternen. Tek 10 krever at i andre rom enn våtrom må sisterner og lignende plasseres i prefabrikkert kassett med vanntett overflate eller i et hulrom med vanntett sjikt. Det må være en automatisk lekkasjestopper inne i hulrommet. Selv om det vanntette sjiktet danner et trau som kan ta opp noe lekkasjevann, må trauet ha overløp inn i rommet slik at ytterligere lekkasjevann ikke trekker inn i konstruksjonene.

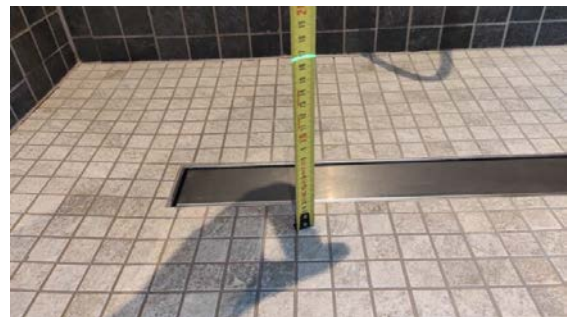
! TG 1

Gulv er tekket med fliser.

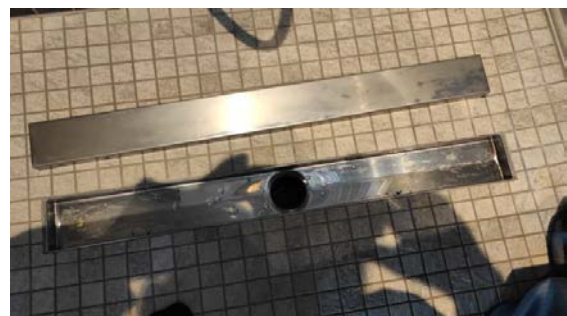
## Sluk, membran og tettesjikt

! TG 1

Badet har plastsluk og smøremembran med ukjent utførelse.

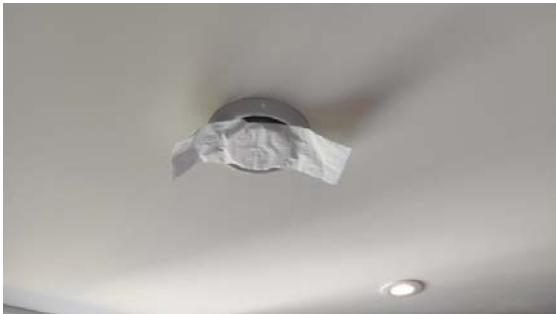
TG I

Det er avtrekk via ventil i himling tilkoblet balansert ventilasjonsanlegg og tilluft via luftespalte under dørbladet.

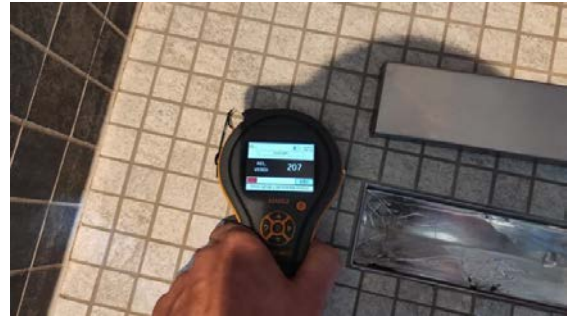
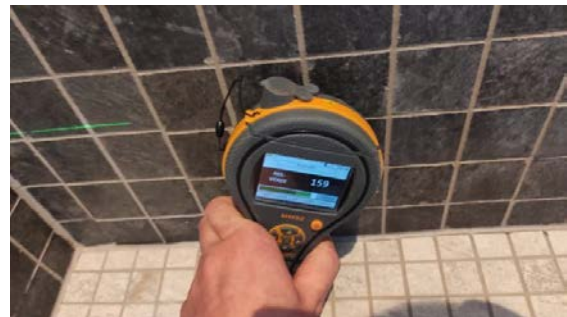
Hulltaking er ikke foretatt da det ikke er fysisk mulig pga tilliggende konstruksjoner (vaskerom, yttervegg og kjøkken).

Det ble utført fuktsøk i området rundt sluk, og ingen unormale fuktverdier ble registrert.

- Det er pga bygningsmessige hindringer ikke fysisk mulig å foreta hulltaking i vegg bak våtsone

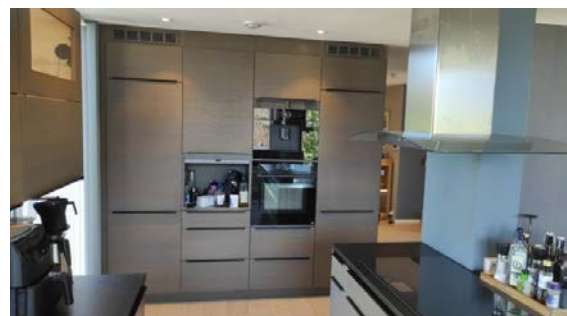
Kjøkkeninnredning av laminerte skrog med laminerte slette fronter, laminert benkeplate med nedfelt oppvaskkum i stål med ett-greps blande batteri. Belysning under overskap. Kjøkkenet er utstyrt med integrerte hvitevarer som kjøleskap, fryseskap, oppvaskmaskin, stekeovn, koketopp og kaffemaskin. Det ble utført fuktsøk ved kjøleskap, oppvaskmaskin og vask. Ingen forhøyede fuktverdier ble registrert.

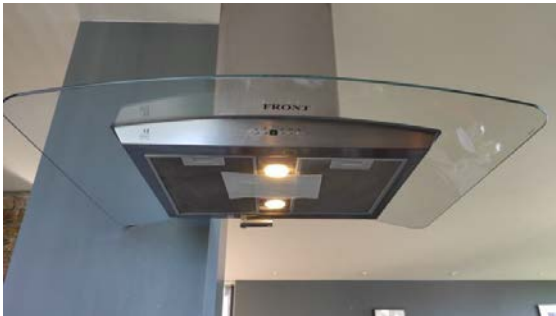
## Avtrekk

! TG 1

Kjøkkenventilator med avtrekk ut.

Funksjonstest av avtrekk.

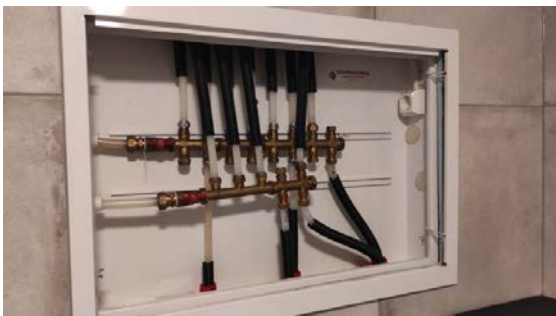
! TG 1

Vannledninger av plast (rør i rør).  
Hovedstoppekran plassert på teknisk rom.  
Tilfredsstillende vannmengde/trykk ved samtidig tapping i kranner.

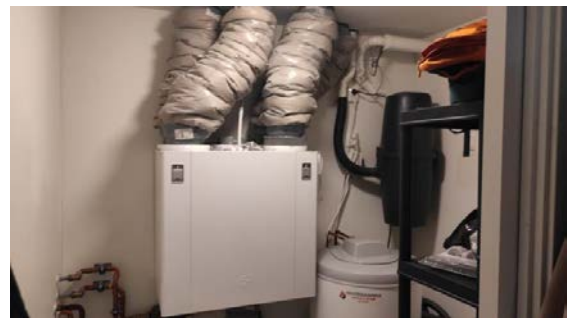
! TG 1

Boligen har balansert ventilasjon. Ventilasjonsaggregat av merket Flexit fra byggeår plassert på teknisk rom. Siste filterbytte ble utført i 2023.

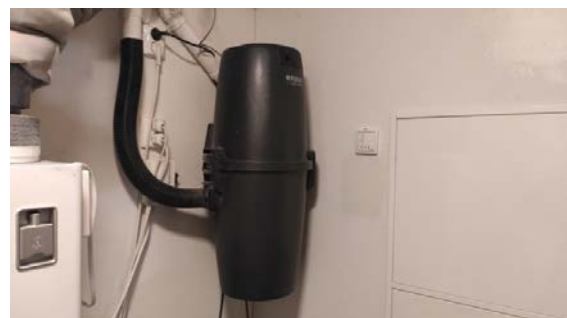
### Sentralstøvsuger

! TG 1

Sugeenhet av merket Flexit CVR 3000 plassert på teknisk rom.  
Sentralstøvsugeren ble ikke funksjonstestet ved befaring.

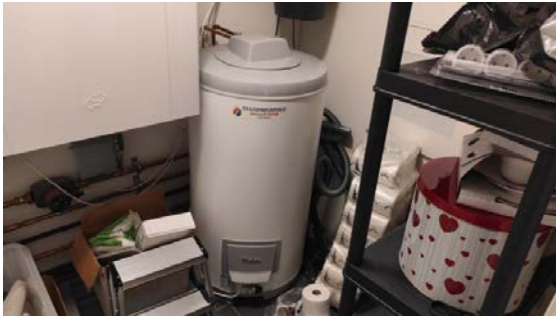
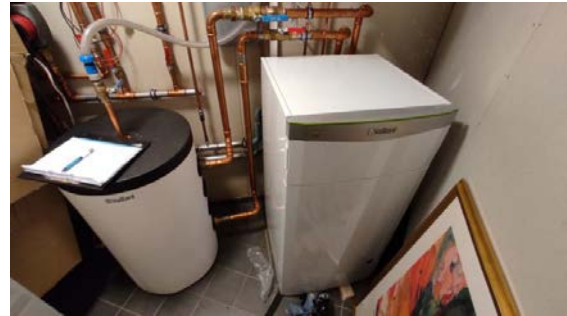
### Varmtvannstank

! TG 1

Varmtvannstank på ca. 200 liter av merket Høyx fra byggeår plassert på teknisk rom.

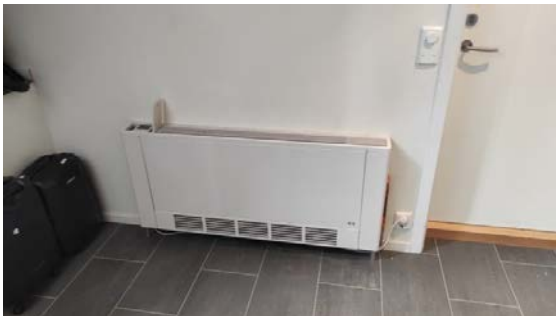
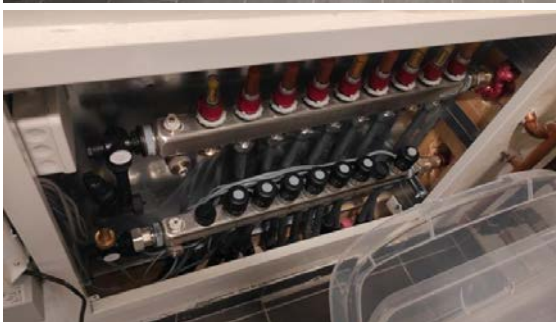
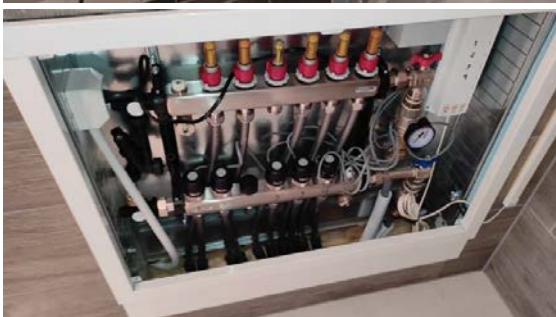
## Vannbåren varme

1 TG 1

Boligen har vannbåren varme i gulv og viftekonvektor. Fordelerskap plassert på teknisk rom i 2. etasjen og bad i 3. etasjen. Varmepumpe plassert i bod i 1. etasjen. Siste service på anlegget er utført i Juni 2023.

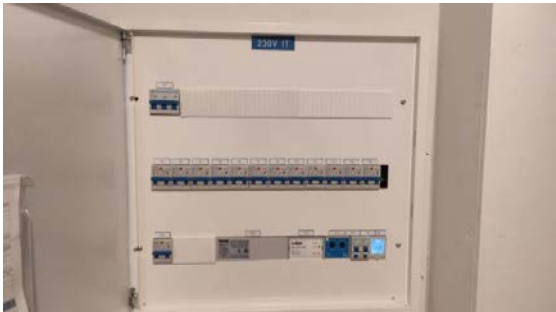
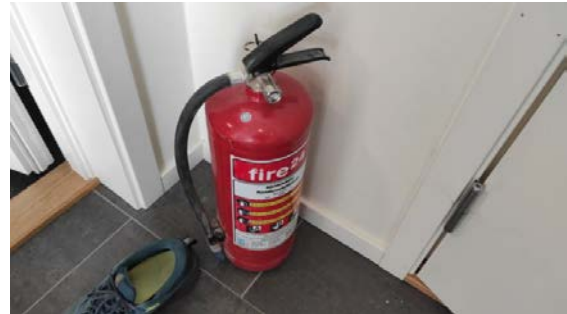
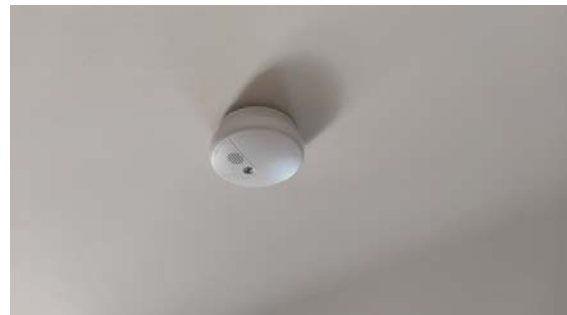
10. Er det tegn på at kabelinnføringer og hull i inntak og sikringsskap ikke er tette, så langt dette er mulig å sjekke uten å fjerne kapslinger?  
**Nei**
11. Finnes det kursfortegnelse, og er den i samsvar med antall sikringer?  
**Ja**
12. Foreta en helhetsvurdering av det elektriske anlegget, dets alder, allmenne tilstand og fare for liv og helse. Bør det elektriske anlegget ha en utvidet el-kontroll?  
**Nei**

Anlegget er av relativt ny dato, og har utstedt samsvarserklæring. Det anses derfor ikke som nødvendig med utvidet kontroll av el-anlegget.

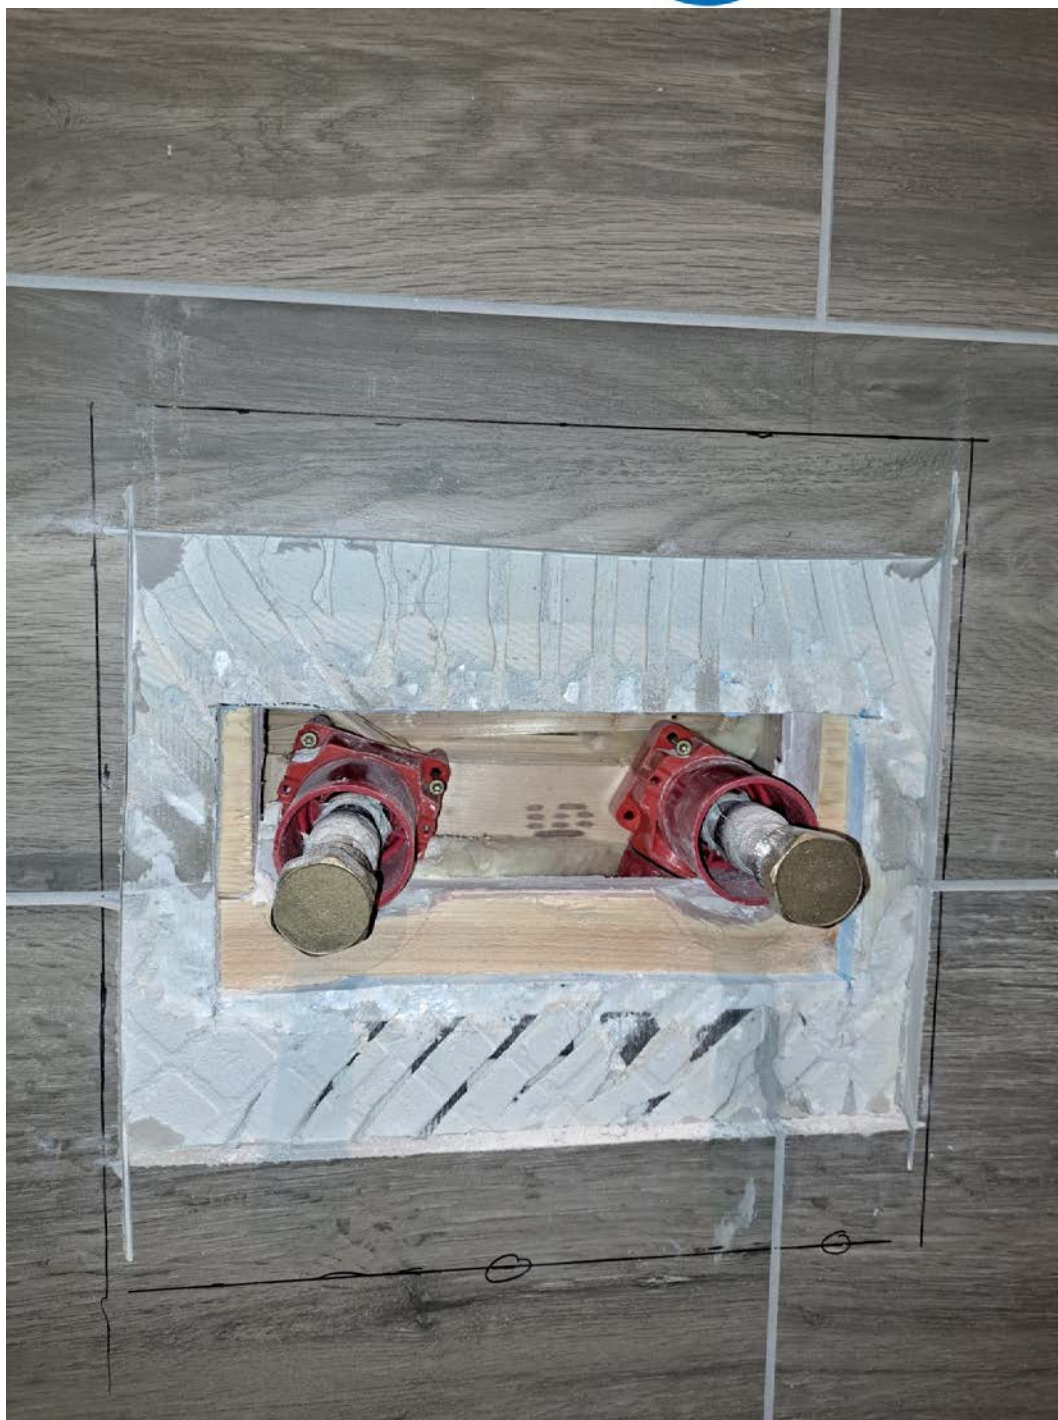
Løse veggbokser
