# Biørnsborgbakken 19B

Pen selveierleilighet beliggende i 3. etasje.

# Tilstandsrapport

# Sameiet Biørnsborgbakken 19

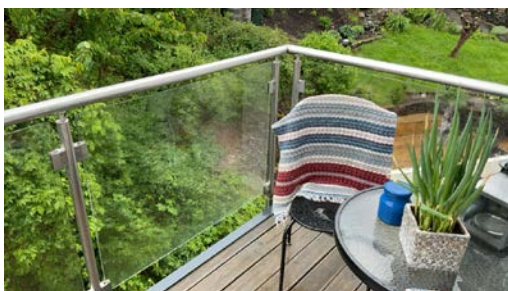
### TG 1 Balkonger, terrasser og rom under balkonger - 2

Det er balkong i stålkonstruksjon med tredekke og rekkverk av glass.

Ca. 4,5 kvm.

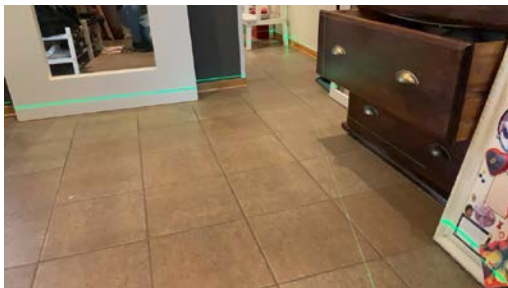
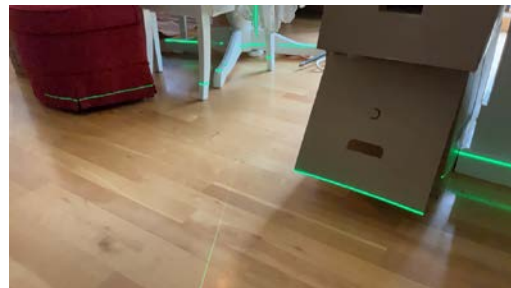
- Balkong: Rekkverket er for lavt i forhold til dagens krav til rekkverkshøyder.
- Innvendige overflater: Det er bruksmerker og bruksslitasje.
- Etasjeskille: Det er målt høydeforskjell på mellom 15-30 mm gjennom hele rommet. Tilstandsgrad 2 gis med bakgrunn i standardens krav til godkjente måleavvik.

- For å få tilstandsgrad 0 eller 1 må høydeforskjeller rettes opp. Det vil imidlertid sjelden være økonomisk rasjonelt som et enkeltstående tiltak i en bolig som dette. Dersom boligen en gang skal renoveres, kan man vurdere slike tiltak.

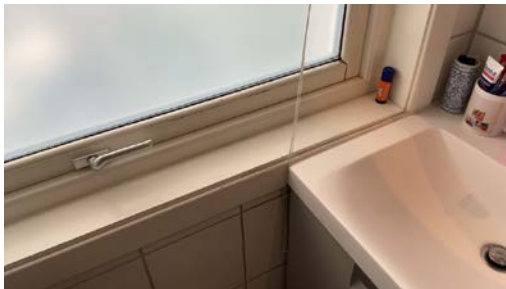
### Vurdering av avvik:

- Det er vindu/dør med ikke fuktbestandige materialer i våtsonen (ved vask, dusj, badekar, osv.), løsningen eller byggematerialet er uegnet.

### Konsekvens/tiltak

- Dersom det ikke gjøres tiltak, kan dette medføre oppfukting, oppsvelling og forringelse av materialer over tid og fuktskader på tilstøtende konstruksjoner.
- Uegnede materialer må fuktbeskyttes/utskiftes.

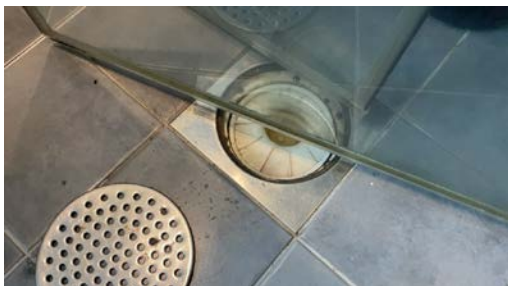
### 3. ETASJE > BAD/VASKEROM

- Bad/vaskerom: Det er påvist avvik i fallforhold til sluk i forhold til krav i forskrift på byggetidspunktet. Det er mindre fall til sluk enn det som er kravet ihht. gjeldende forskrift for da badet ble laget. Det er også stedvis motfall.

Det er plastsluk og ukjent membranløsning.

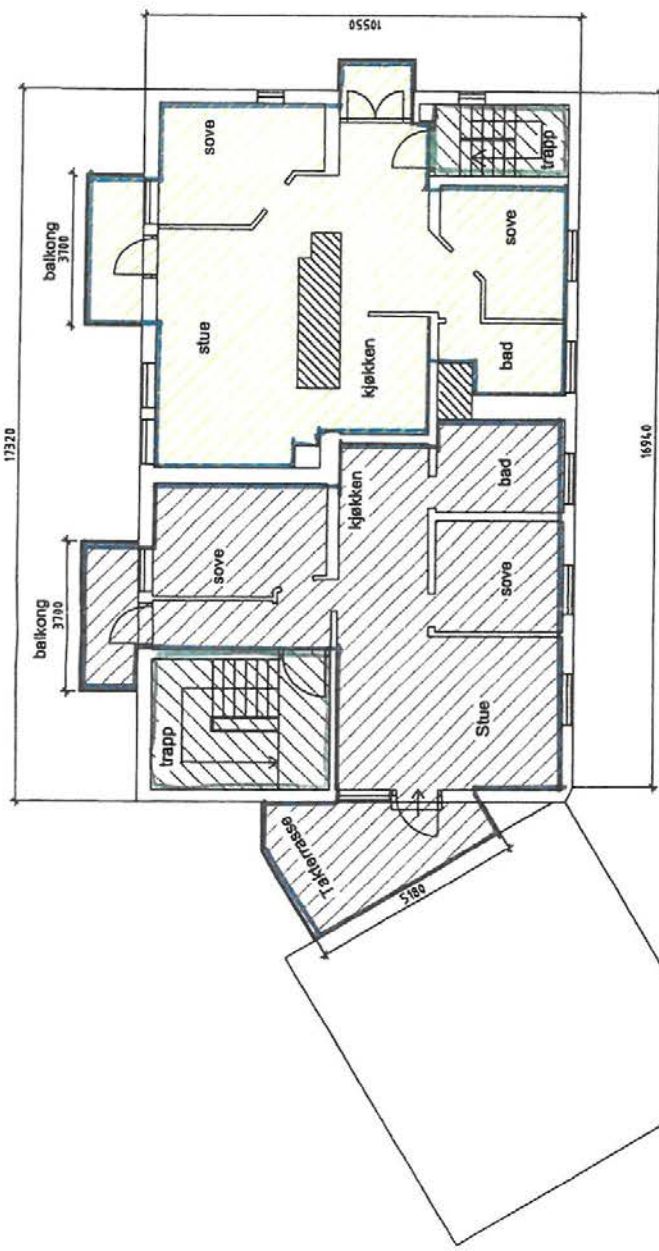
LILA = SIV 6  
BLA = SIV 7

3 ETASJE  
GRØNN = FILL. i REAL

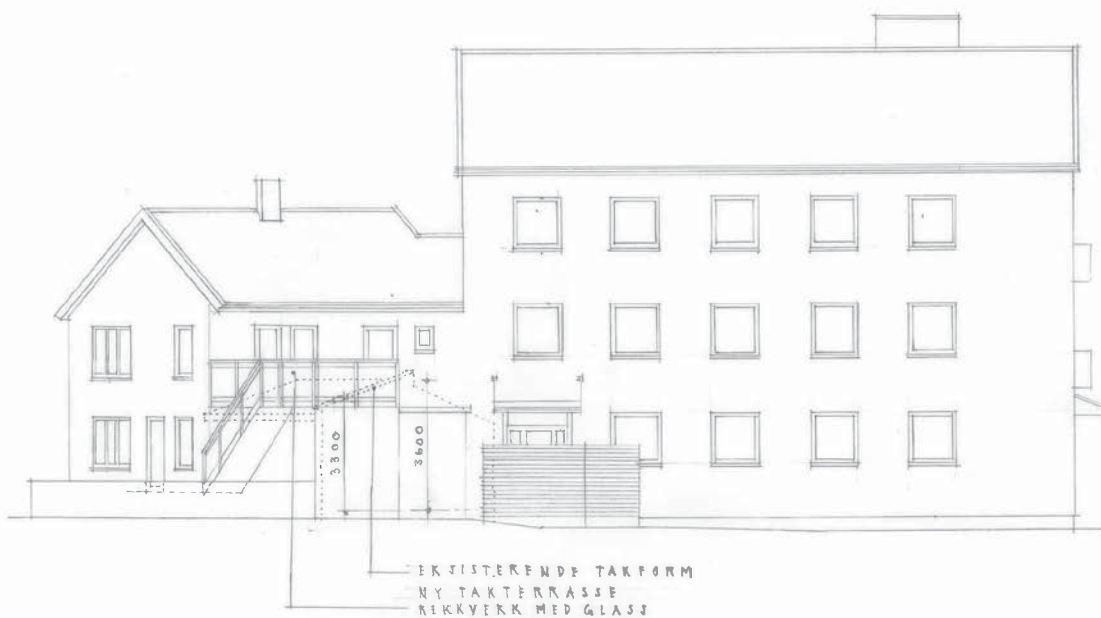
| FASADE NORD | mål: 1:50 | sign: BYG | |

| rev: A Inntegnet eksist. takform på fløybygning | | dato: 18.03.16 | |
