Dagfinn Grønsets veg 5, 2414 ELVERUM

**Pen og velholdt enebolig på én  
flate med fine utearealer.  
Dobbeltgarasje med vedbod.  
Fin beliggenhet rett ved bymarka!**

Befaringsdato: 08.10.2025

Rapportdato: 13.10.2025

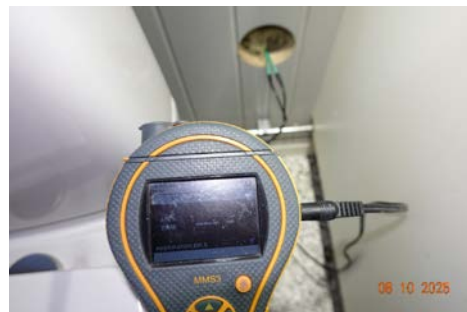
Kjøkkeninnredning med heltre benkeplate, over og underskap, del med glassdører, skuffer, fliser i benkerygg, glatte fronter, rustfrie kummer og ettgreps blande batteri.

Det er påvist fuktsvelling i bunnplate under kum.

- Det må foretas tiltak for å lukke avviket.
