Dagfinn Grønsets veg 5, 2414 ELVERUM

**Pen og velholdt enebolig på én  
flate med fine utearealer.  
Dobbeltgarasje med vedbod.  
Fin beliggenhet rett ved bymarka!**

| Tilstandsrapport ..... | 48 |

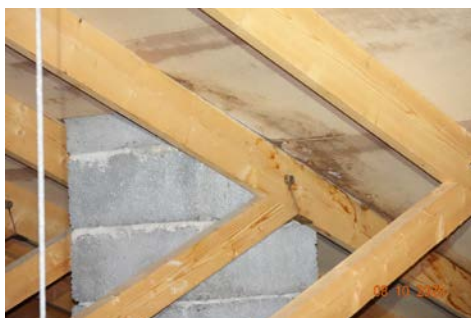
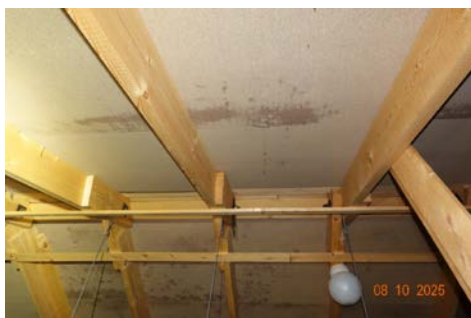
Det er påvist synlige fuktmerker i undertak/takkonstruksjoner ved pipe. Stedvis fuktmerker i undertak. Antatt etter tidligere fuktproblematikk. Anbefaler ytterligere undersøkelser.

Anbefaler ytterligere undersøkelser.

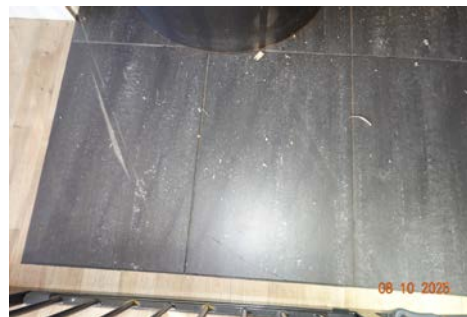
Det er påvist sprekk i flis.

- Det må foretas tiltak for å lukke avviket.

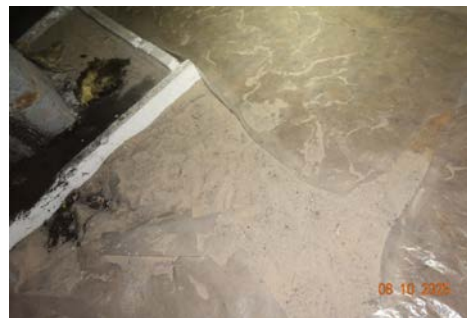
## TG 2 Krypkjeller

Krypkjeller under boligen.

Sandgulv. Pålagt fuktsperre på terrenget for å hindre jordfukt i å trenge opp i konstruksjonene.

Mangler del med fuktsperre på terreng.

- Det må foretas tiltak for å lukke avviket.

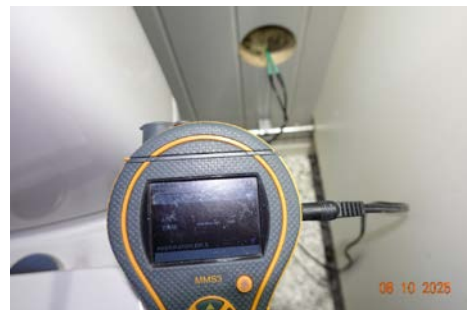
Hulltaking er foretatt nederst på delevegg mot våtsonen. Ved bruk av fuktmåler ble det ikke registrert unormale verdier.
