Bakkelliveien 11B, 1832 ASKIM

**Familievennlig 3-roms på Gurud i Askim – nær skoler, natur og sentrum. Parkeringsplass med elbillader.**

# Tilstandsrapport

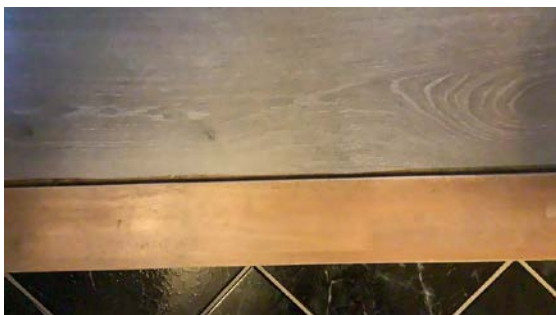
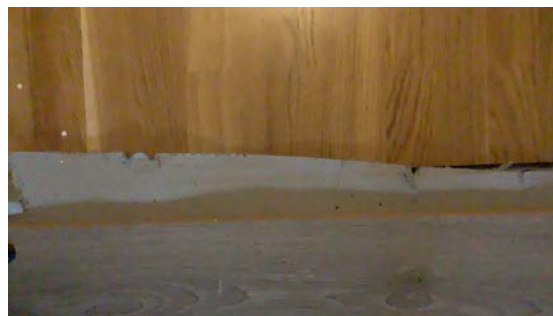
Etasjeskille i trebjelkelag. Støpt betongplate med isolasjon og fuktsperre mot grunnen.

- Det er påvist at gulvoverflaten har omfattende skader.
- Det er en setningsskade i dusjsonen.

**Kostnadsestimat: 10 000 - 50 000**
